さくら並木だより

第3号

発行：相模原市
平成23年
6月

市道市役所前通の街路樹診断結果

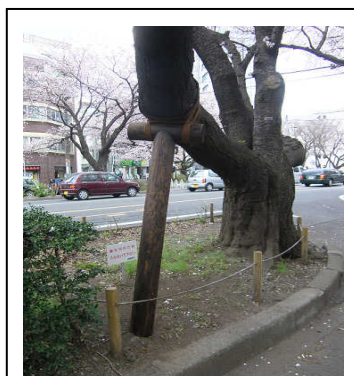
丸太支柱

判定の結果、倒木の恐れがある街路樹は9本あり、そのうち2本については極めて倒木の可能性が高いことが分かりました。この9本については、今後、伐採してまいります。特に、2本については、緊急処置として支線ワイヤーや丸太支柱で補強を実施いたしました。また、枯れ枝やキノコの着生がみられる枝については、落下の可能性もあるため、緊急に剪定作業を実施いたしました。

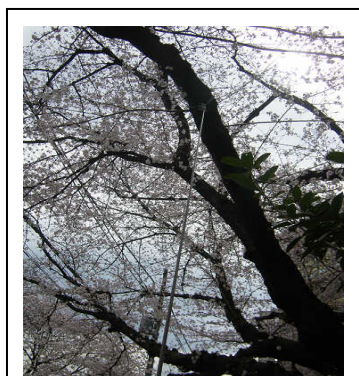
支線ワイヤー
