平成 2 8 年 3 月 3 0 日  
相 模 原 市 発 表 資 料

相模総合補給廠一部返還地（約 1 5 ha）における土壌調査の結果について

## 相模総合補給廠一部返還地（15ha）に係る土壤汚染概況調査の結果

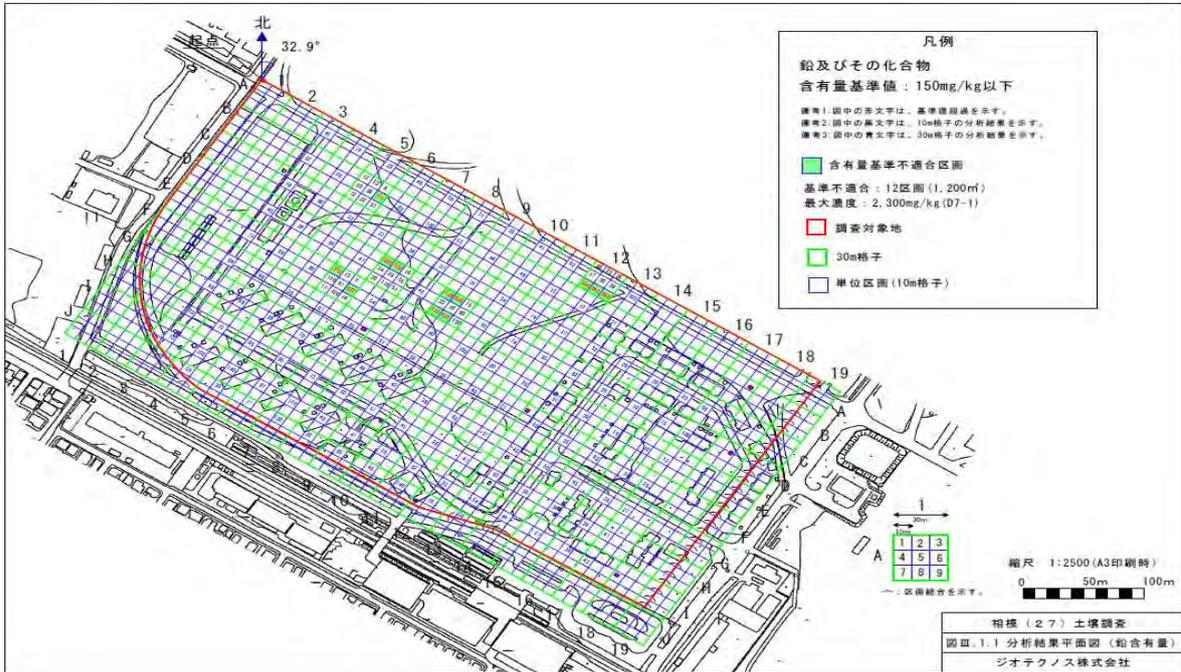
対象地の基準不適合範囲図

対象地において、土壌の鉛及びその化合物含有量の分析値が基準に不適合であった範囲は、下図に示す 12 区画です。

基準不適合区画			基準値超過項目：鉛及びその化合物
No.	区画名	面積 (㎡)	含有量試験結果 (mg/kg)
No.1	A12-7	100	550
No.2	A12-8	100	840
No.3	A12-9	100	660
No.4	B5-6	100	710
No.5	D7-1	100	2300
No.6	D7-2	100	320
No.7	D9-1	100	1100
No.8	D9-2	100	800
No.9	D9-7	100	220
No.10	D9-8	100	220
No.11	E6-1	100	350
No.12	E6-6	100	320
合計		1200

今回の調査結果を受け、当該返還地は、塀に囲まれ出入口も施錠し、第三者の立入ができない場所ではありますが、汚染が確認された範囲をトラロープで囲うとともに、土壌の飛散防止のため、土壌の表面をシートで覆う措置を講じております。

今回の調査結果を踏まえ、基準不適合が確認された範囲を対象として、平成28年度に詳細調査（基準不適合深度確認のためのボーリング調査）を実施する予定です。
