相模総合補給廠における火災について

今般、米側から、本年8月24日（月）に発生した相模総合補給廠内の倉庫の火災事故について、周辺住民の皆様にも多大な不安を与えたとして遺憾である旨、改めて表明がなされるとともに、本件火災事故の調査状況について、下記のとおり情報提供があったのでお知らせします。

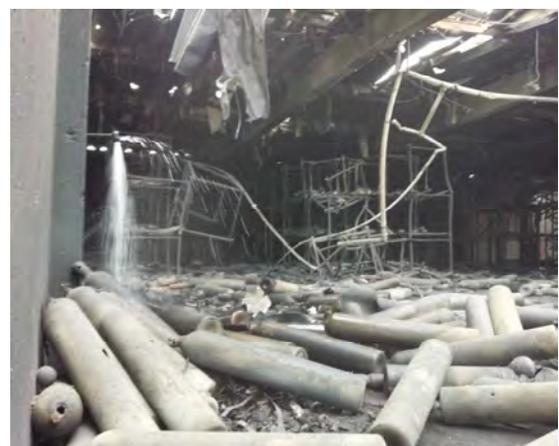
図2 鎮火後の現場

- (3) 被災者
なし
- (4) 被害状況
倉庫の天井の一部が崩壊、倉庫の建具(扉や通風口等)や各種設備の大半が破損した。
- (5) 保管物等
 - ア 保管物
酸素ボンベ、消火器等
 - イ 管理状況
換気扇、スプリンクラー設備、自動火災報知設備(煙感知器)が設置されていた。
 - ウ その他
大気中に危険な物質は放出されていない。
- (6) 消火活動
在日米陸軍の消防隊及び相模原市の消防隊が消火活動を行い、8月24日午前7時9分に鎮火した。

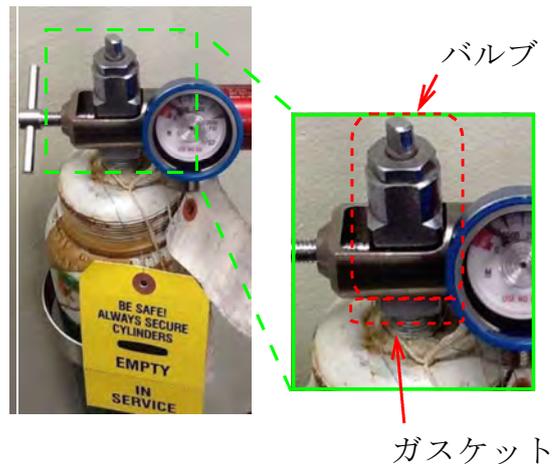
図3 ボンベ(ガスケット及びバルブ)
(米側で使用されているボンベの一例)

- (3) 調査結果
 - ア 現時点において、確実な火災原因を特定するまでには至っていない。
 - イ 放火及び故意の破壊行為は原因の可能性として考えられない。
 - ウ 稲妻のような自然現象、電気設備の機能不全及び建物構造そのものが原因ではない。
 - エ 調査員によると、酸素ボンベの1つに欠陥のあるガスケット又は機能不全のバルブがあったことが火災の原因として最も可能性が高い。ガスケット又はバルブの小さな穴から漏れ出す酸素であっても、発火するのに十分な摩擦を生じさせることがあり、これが初期の炎の原因となって、火災及び酸素ボンベの爆発に繋がったと見られる。

- (1) 相模総合補給廠内の全ての倉庫の消火設備について点検を実施した。
- (2) 相模総合補給廠内に保管している損傷のない全ての酸素ボンベについて点検し、安全であることを確認した。
- (3) 相模総合補給廠内への酸素ボンベの輸送を全て保留した。
