「下水道工事での事故を踏まえた公共工事の 安全対策報告書（中間とりまとめ）」の公表について

下水道工事での事故を踏まえた
公共工事の安全対策報告書
(中間とりまとめ)

令和6年12月26日
相模原市

公共下水道管きよ耐震化工事 (R 6-4 工区)

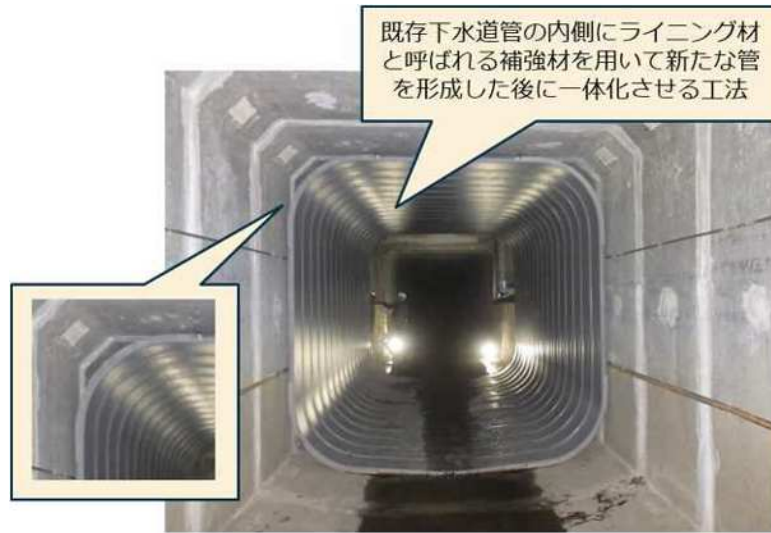
図3 管きよ更生工の断面写真

作業途中の製管状態（事故後）

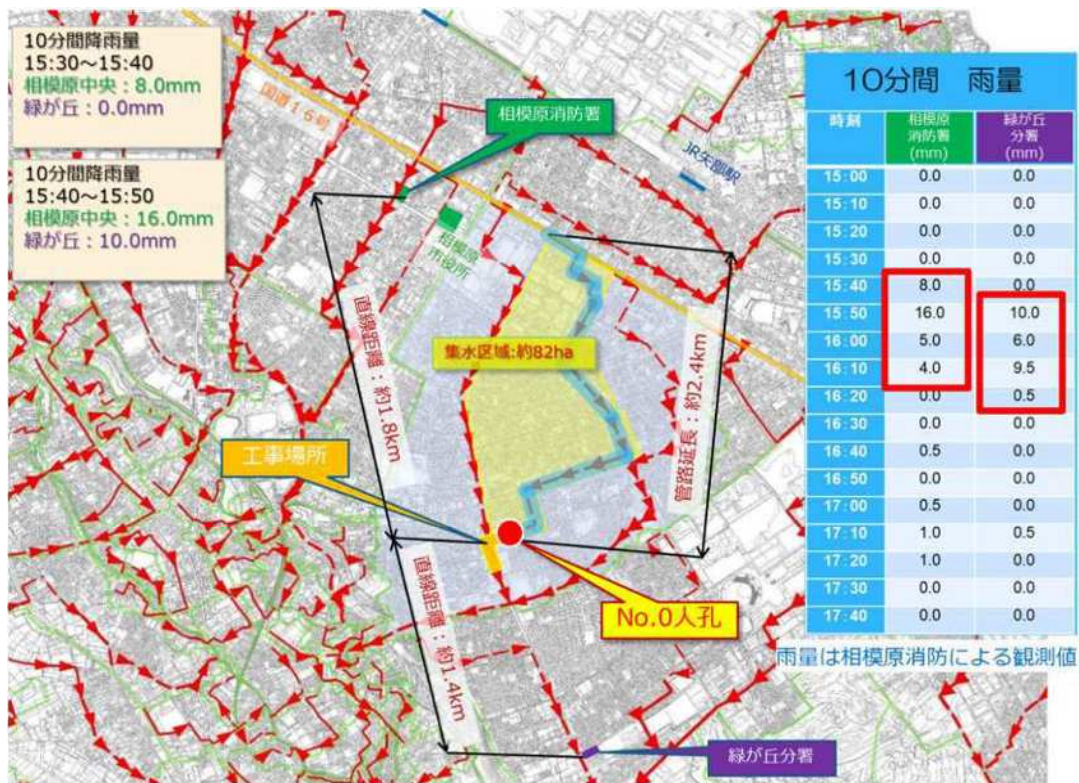
図4 事故当時の天候と雨水排水系統

図4のとおり、工事場所の北側に位置する相模原消防署における雨の降り出しが15時30分頃と推測され、その後、15時30分～40分に8mm、15時40分～50分に16mm、15時50分～16時00分に5mm、16時00分～10分に4mmの雨量となり、40分間に33mmの雨量を観測している。なお、大雨注意報は15時48分に発表された。

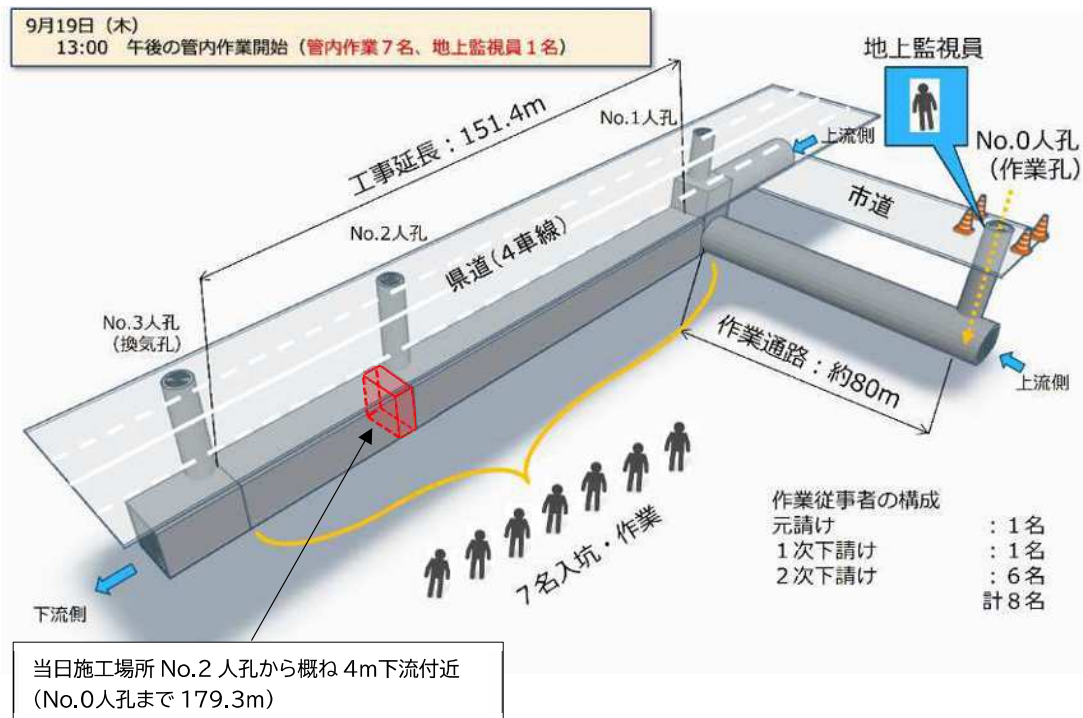
図5 作業従事者配置図

午後は、地上に地上監視員が待機し、管きょ内には現場代理人も加わり7名が入坑した。(図5)

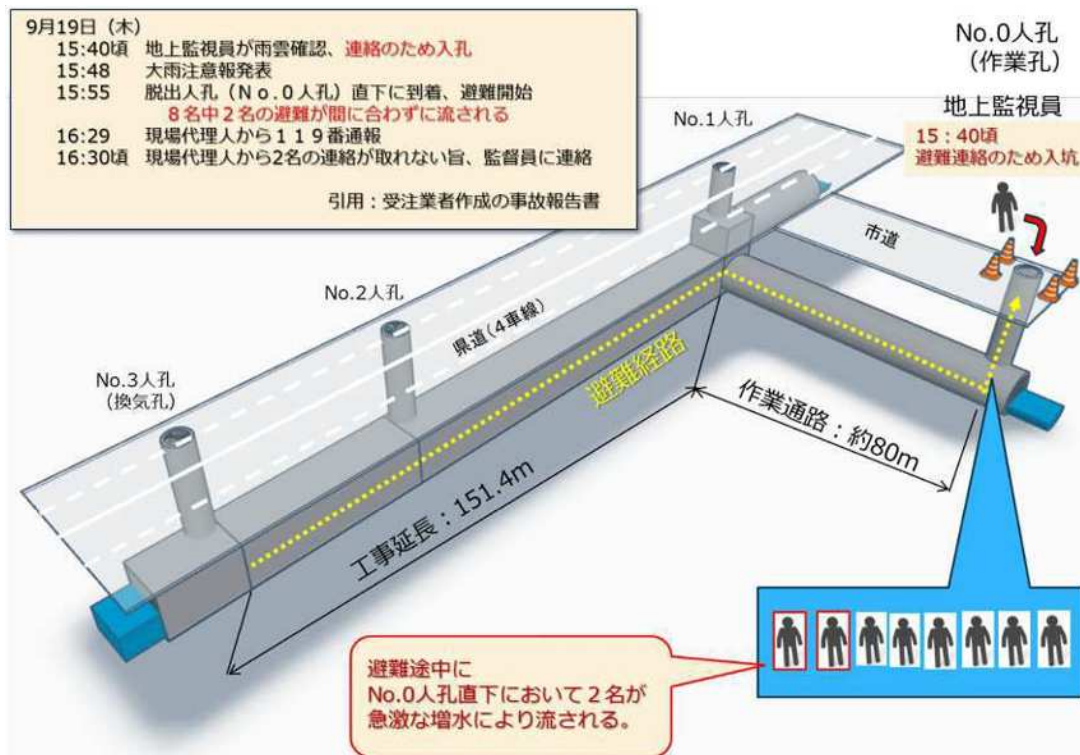
図6 事故発生状況図

- ・ 15時37分頃、地上監視員が、黒い雨雲の接近を目視で確認し、作業終了を判断して、現場に作業終了を伝えるため、15時40分頃に入坑した（入坑者は合計8名となった）。その時点の管きよ内の水位は常時と変わりなく、10cm程度であった。
- ・ 15時40分頃、市役所周辺の降雨を確認したことから、市の監督員が現場代理人へ現場状況の確認のため電話連絡したが、現場代理人自身が入坑中のため繋がらず、本社の安全管理担当へ現場状況の確認を依頼した。
- ・ 15時47分頃、本社の安全管理担当から現場への連絡を試みたが、現場代理人及び地上監視員は入坑していたため、繋がらなかった。
- ・ 15時55分頃、現場代理人（1名）、地上監視員（1名）、現場作業員（6名）の作業従事者全員が、出入口に利用していたNo.0人孔直下に到着し、下水道管きよから脱出するため順番に登った。まず、荷揚げのため先に2名が地上に上がり、ロープで台車と工具類を引き上げた。3人目が上がった時点において、水位は常時と変わりなく10cm程度であったが、4人目が上がろうとした時点で水位が膝まで上昇し、その後2名が流された。（図6）
- ・ 16時00分頃、流された2名を除き、6名が地上に脱出した。

地上監視員が入坑してから15時55分頃に全員がNo. 0 人孔直下に到達するまでの間、管きょ内の水位は常時と変わらず10cm程度であったこともあり、現場代理人、地上監視員及び現場作業員は、いずれも急激な増水を予見できず、時間的な猶予があるものと認識して、迅速な避難行動に繋がっていなかった可能性がある。

- ・ 現場・上流域の周辺において、落雷・降雨が観測された場合における警戒体制への移行（管きょ内において、避難の支障となる物がないか確認を行うとともに、現に使用していない資機材等の流出防止策等を講ずる）
- ・ 管きょ内が増水するまでに避難を完了するためのより厳格な中止基準の設定
- ・ 作業中止の判断をした場合、資機材等をその場に放置して、人命優先の避難行動を実施
- ・ 避難開始を作業従事者に周知するための警報音付回転灯等の使用基準の明確化及び周知の徹底
- ・ 元請業者の本社や市役所等、外部との連絡手段を確保するため、地上監視員の常駐の徹底
- ・ 下流側への避難孔の設定を含めた避難ルートの複数化
- ・ 避難距離、管きょ内作業従事者の人数、避難孔の数等を踏まえた避難ルートの設定
- ・ 避難が間に合わず、管きょ内が増水した場合に管きょ内の作業従事者が流されることのないよう、親綱、救助用ロープ、縄梯子等の救命・救助器具の設置
