点検写真台帳(全景)

所在施設名	鹿沼公園	住所	中央区鹿沼台2丁目15番
		点検日	2025年12月15日

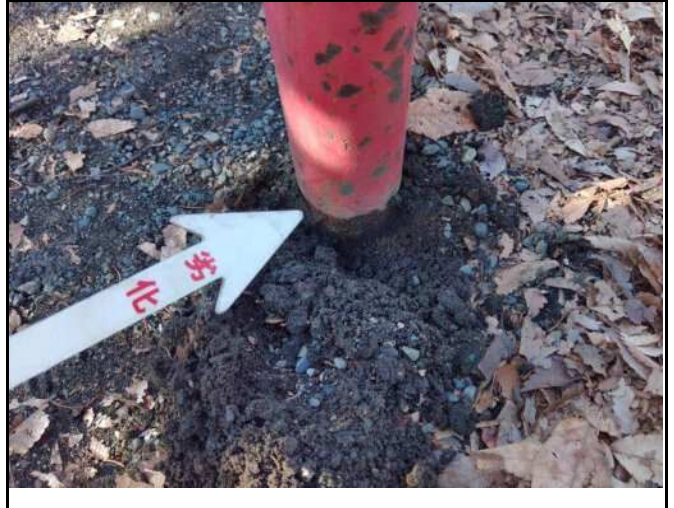
写真No.	構造部材 支柱部	劣化	判定
6	発錆あり		B

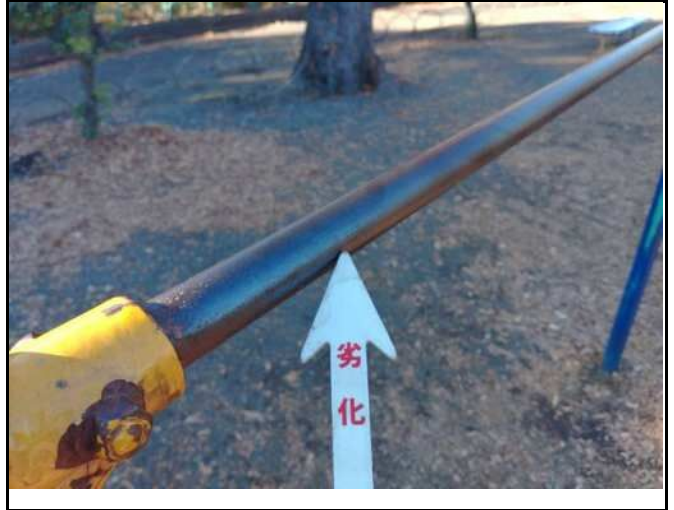
写真No.	構造部材 握り棒部	劣化	判定
8	発錆あり		B

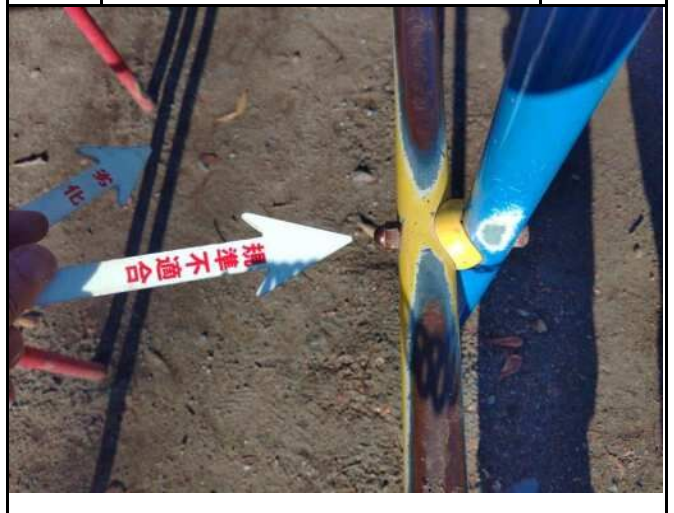
写真No.	直接衝突の危険がある、ボルト・ナット類の突出対策	標準一般	判定
6	接合部 ボルトの突起に衝突の恐れあり		否2

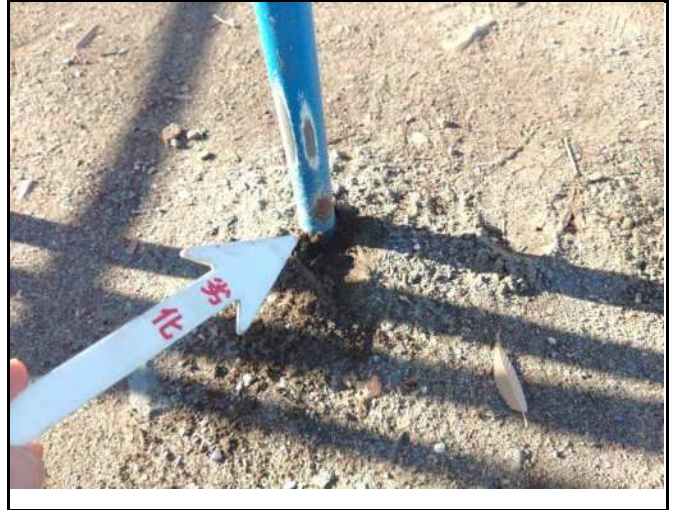
写真No.	構造部材 縦部材	劣化	判定
8	発錆あり		B

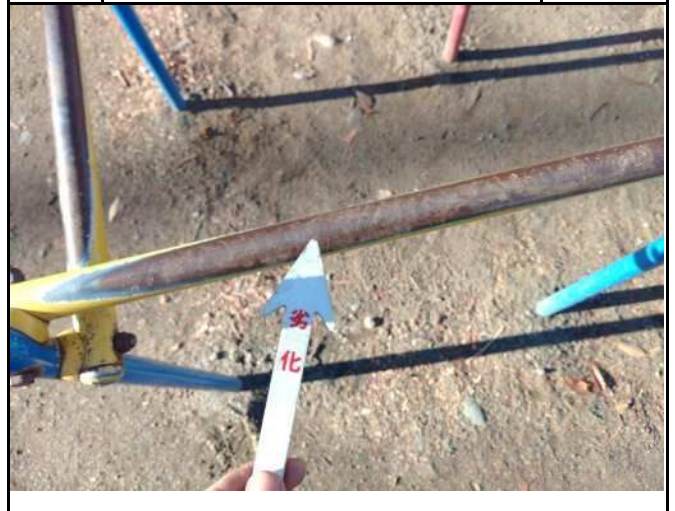
写真No.	構造部材 横架材	劣化	判定
10	発錆あり		B

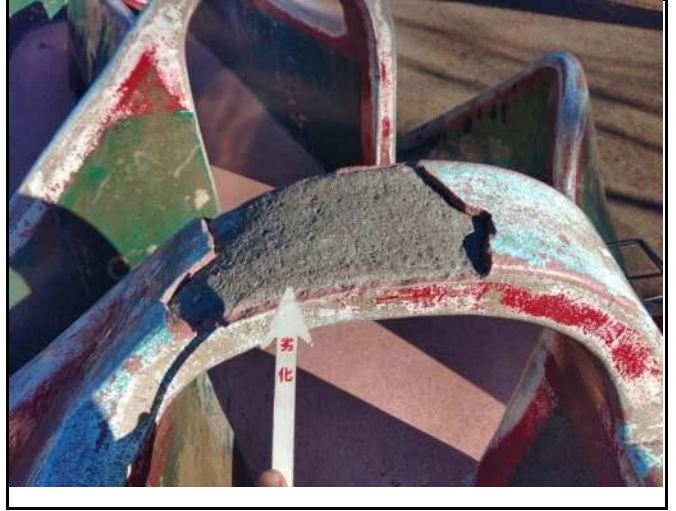
写真No.	コンクリート 本体部	劣化	判定
8	破損あり		C

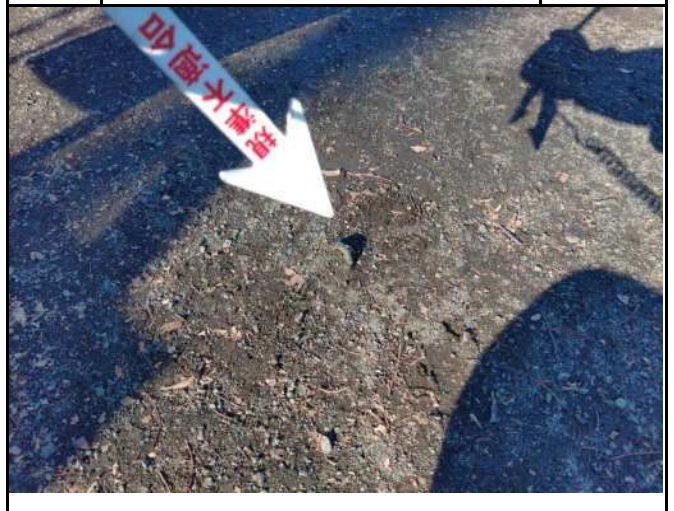
写真No.	直接衝突の危険がある、ボルト・ナット類の突出対策	規準一般	判定
6	杭突起に衝突の恐れあり		否2

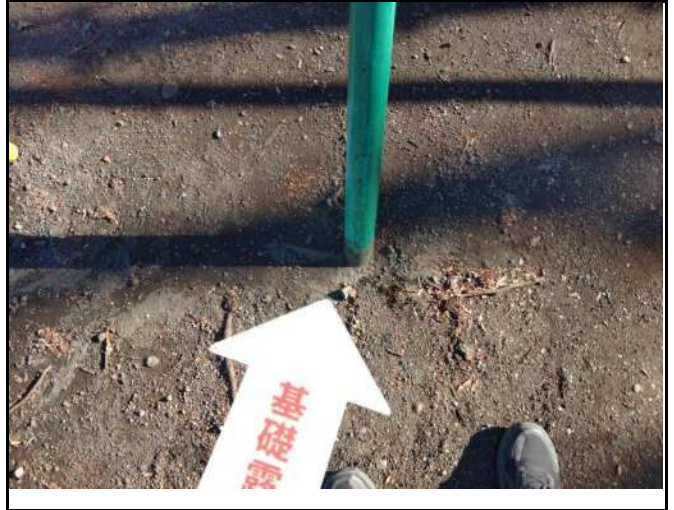
写真No.	基礎の露出がないこと	規準一般	判定
8	基礎露出(1箇所)		否2

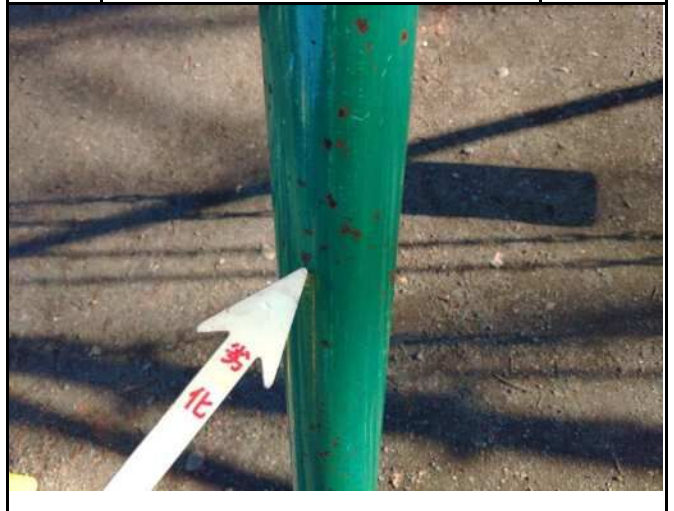
写真No.	構造部材 支柱部	劣化	判定
10	発錆あり		B

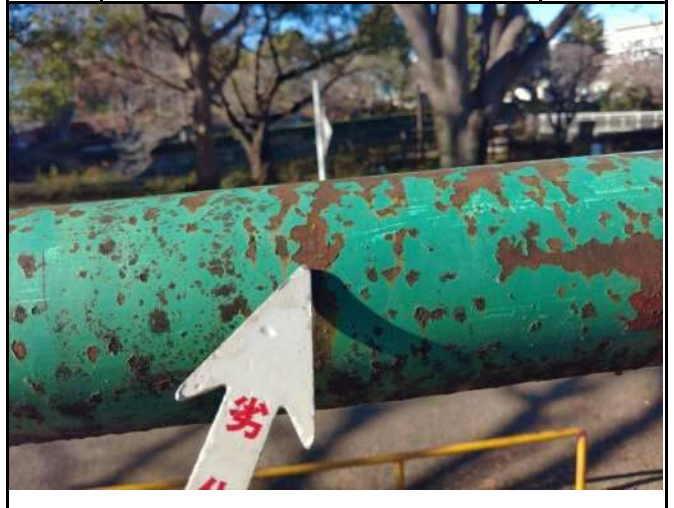
写真No.	構造部材 梁部	劣化	判定
12	発錆あり		B

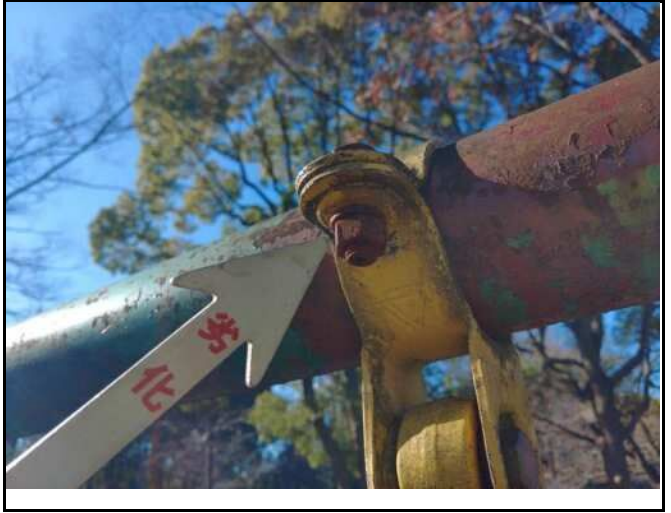
写真No.	消耗部材 吊り金具	劣化	判定
14	発錆あり		B

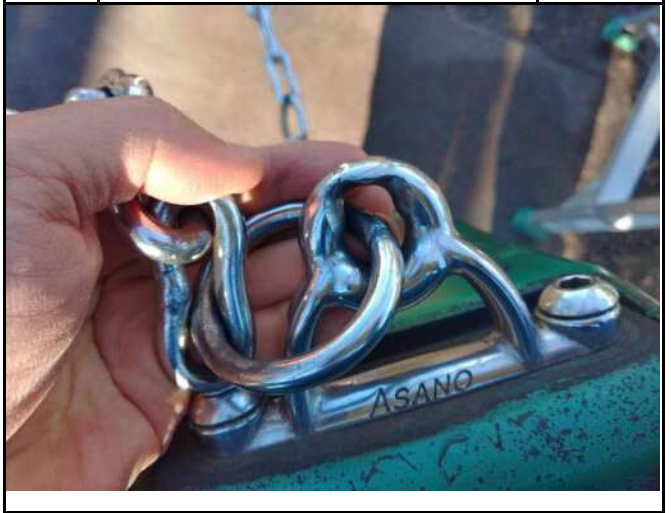
写真No.	消耗部材 吊り部材	劣化	判定
16	摩耗あり		D

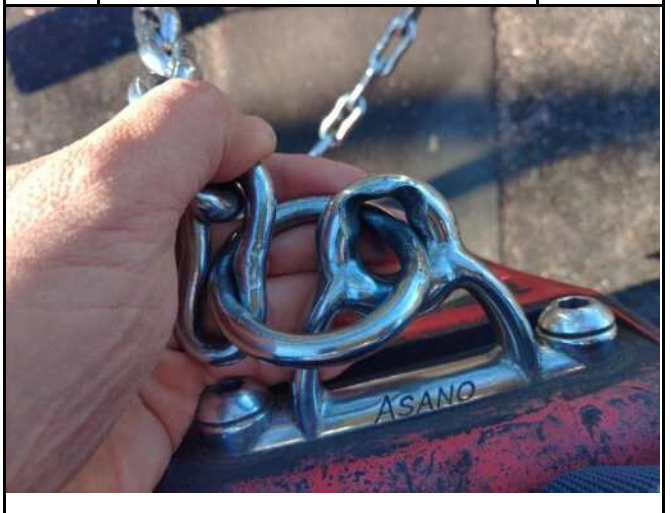
写真No.	消耗部材 吊り部材	劣化	判定
18	摩耗あり		D

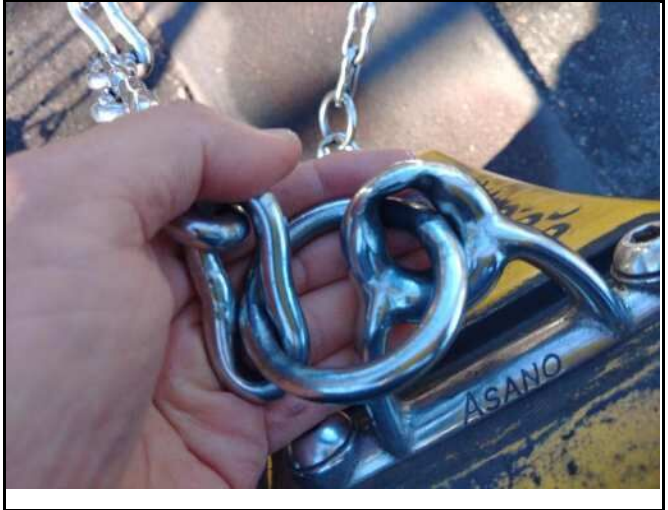
写真No.	消耗部材 吊り部材	劣化	判定
20	摩耗あり		D

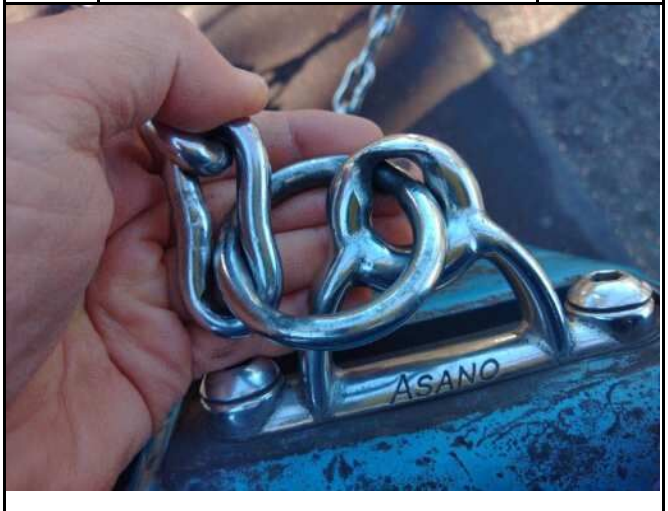
写真No.	消耗部材 吊り部材	劣化	判定
22	摩耗あり		D

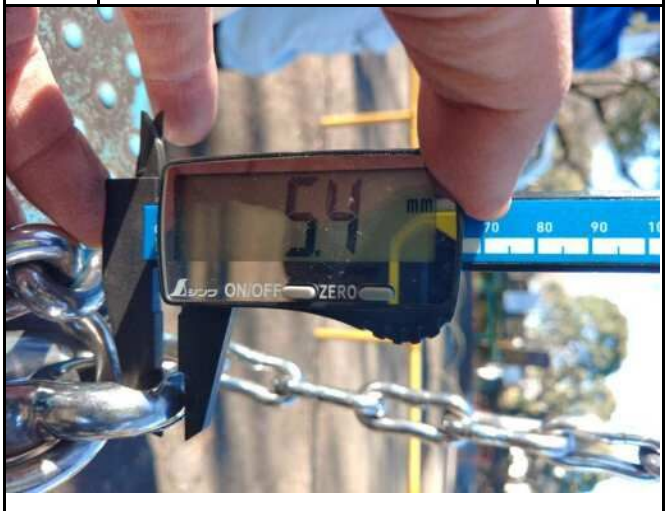
写真No.	消耗部材 吊り部材	劣化	判定
24	磨耗 5.4mm/11.7mm (磨耗率:53.9%)		D

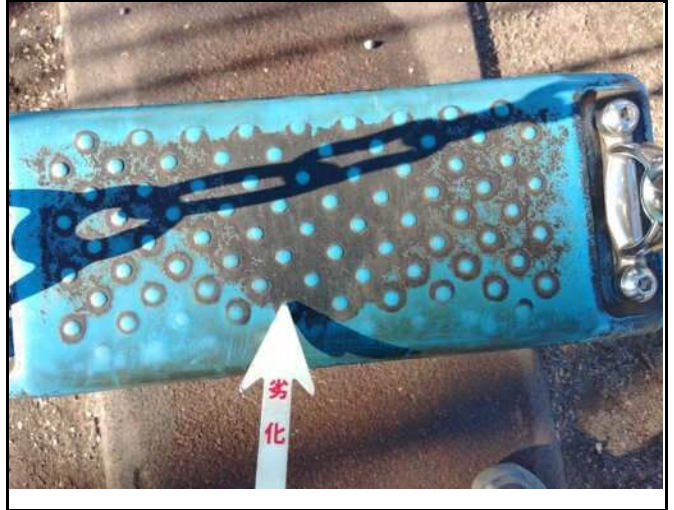
写真No.	消耗部材 着座部	劣化	判定
26	汚損あり		B

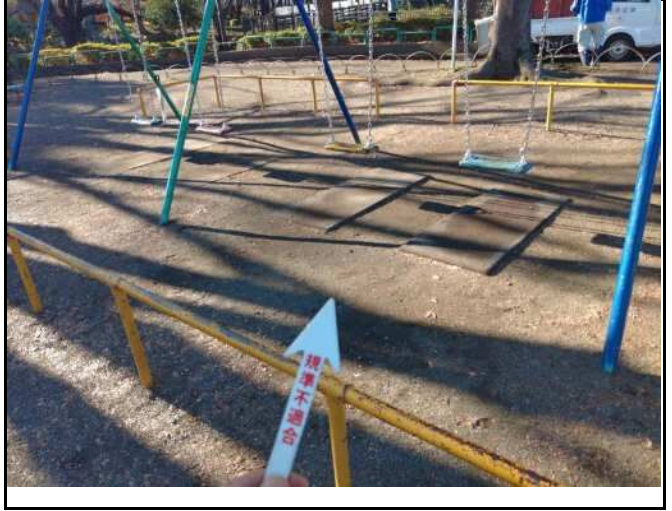
写真No.	境界柵は、安全領域内に設置してはならない	安全領域	判定
2	安全領域内設置		否2

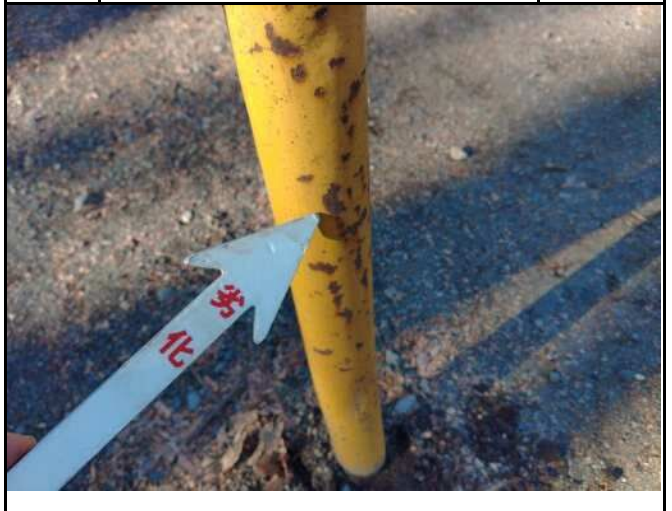
写真No.	構造部材 支柱部	劣化	判定
4	発錆あり		B

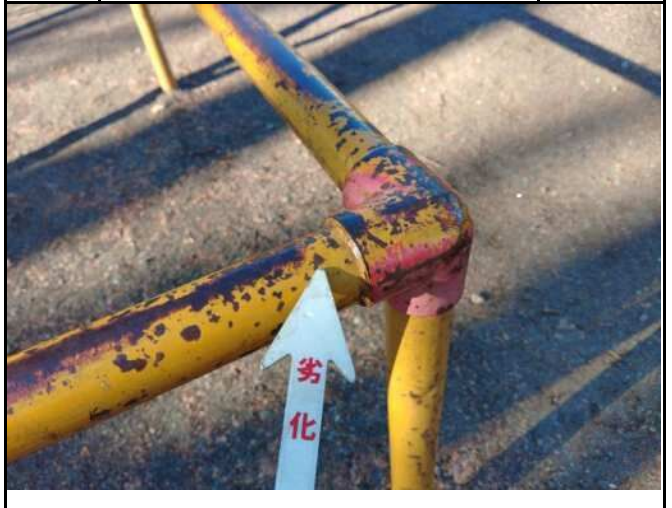
写真No.	構造部材 横架材	劣化	判定
6	発錆あり		B

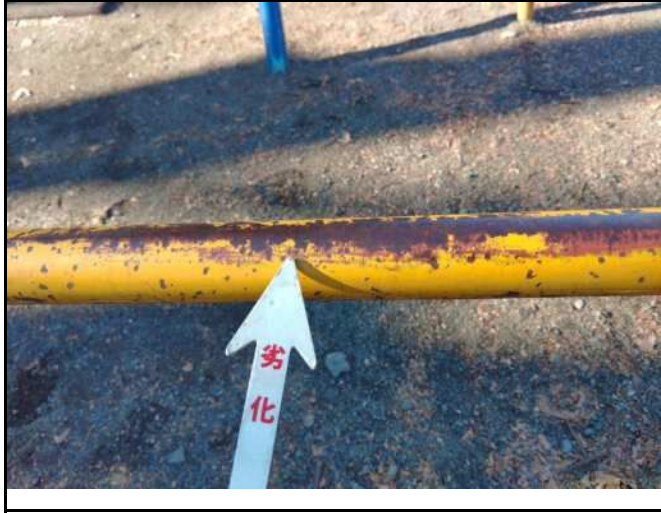
写真No.	構造部材 横架材	劣化	判定
7	発錆あり		B

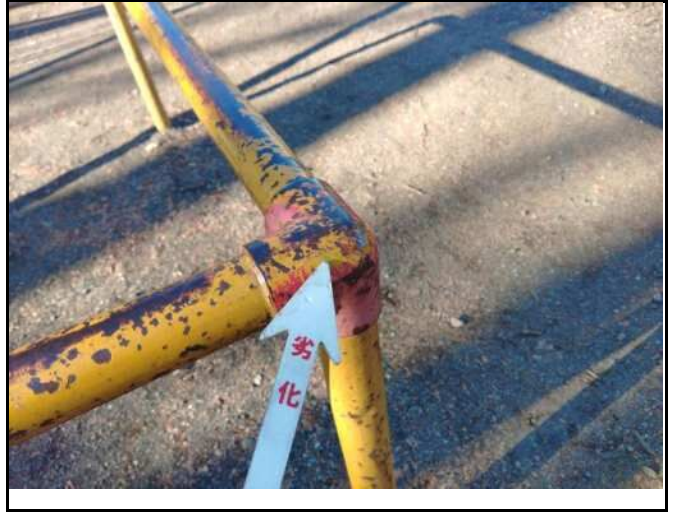
写真No.	構造部材 継手金具	劣化	判定
8	発錆あり		B

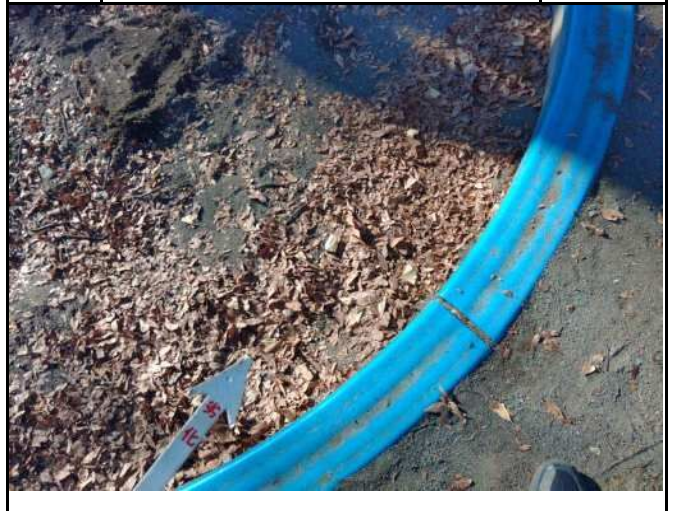
写真No.	消耗部材 砂	劣化	判定
4	枯葉混入		C

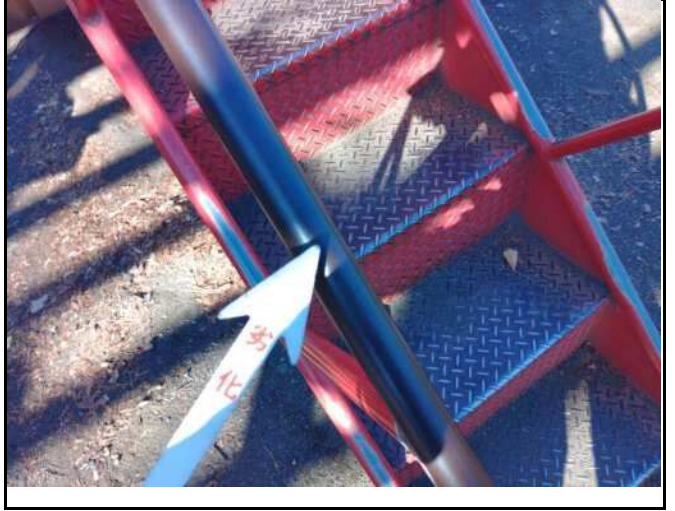
写真No.	構造部材 登行部	劣化	判定
8	発錆あり		B

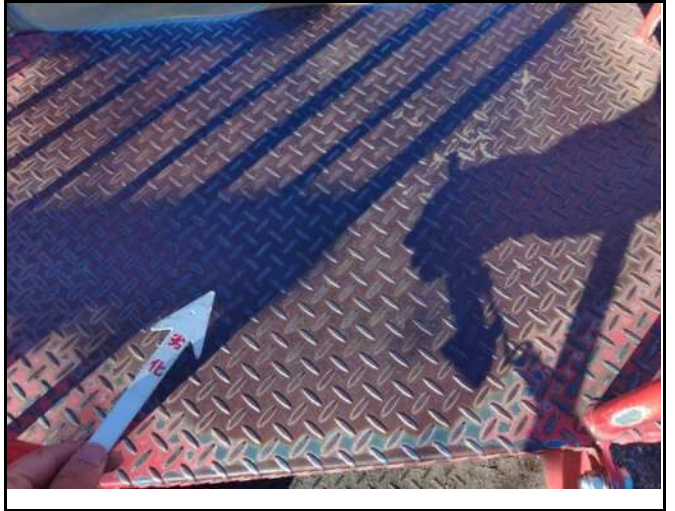
写真No.	構造部材 出発部(踊り場)	劣化	判定
10	発錆あり		B

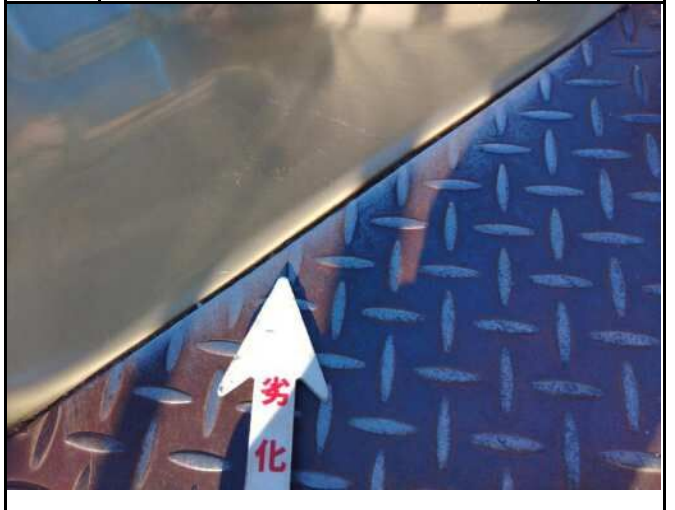
写真No.	構造部材 出発部(踊り場)	劣化	判定
12	摩耗あり		B

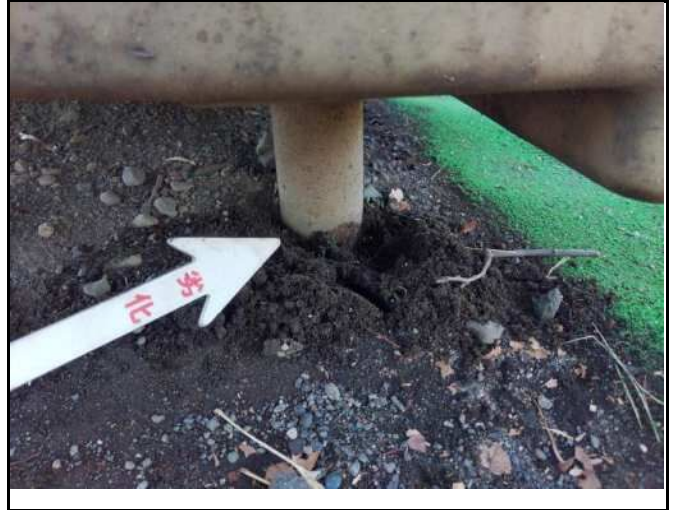
写真No.	消耗部材 滑降部	劣化	判定
14	発錆あり		B

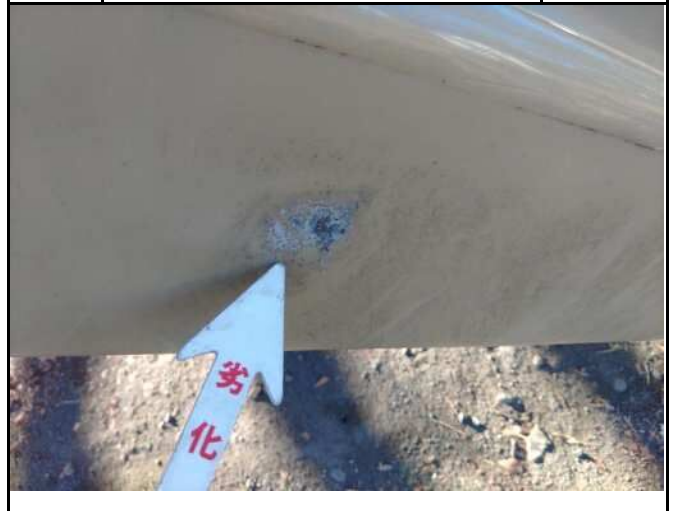
写真No.	消耗部材 滑降部	劣化	判定
16	焦げ跡あり		B

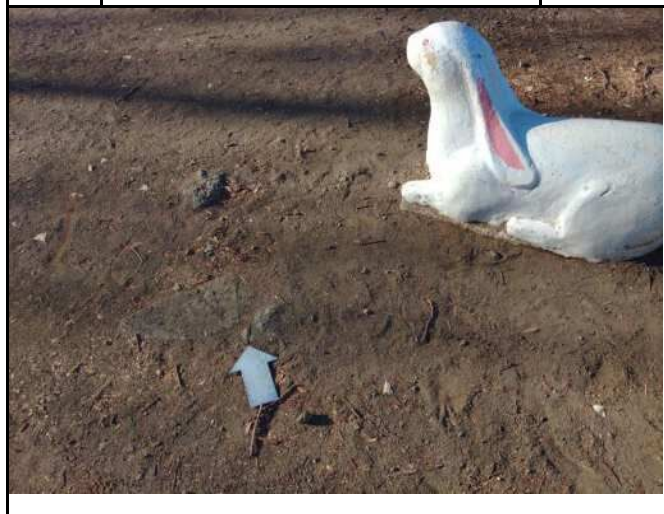
写真No.	くぼみ・段差・石ころなどの障害物がないこと	安全領域	判定
3	ガラあり		否1

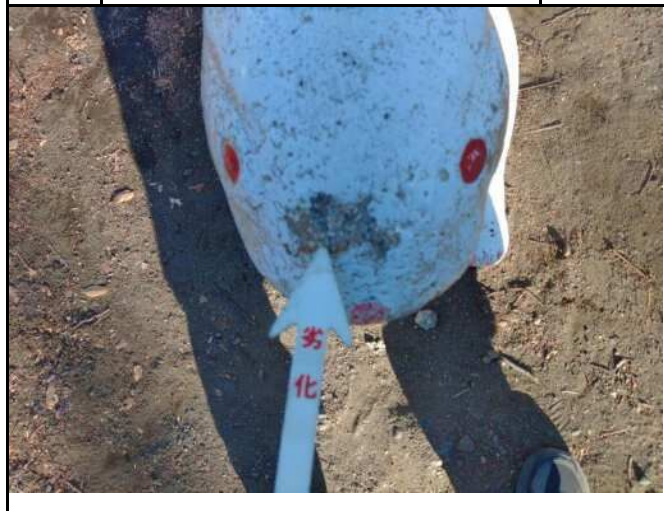
写真No.	本体部	劣化	判定
5	摩耗あり		B

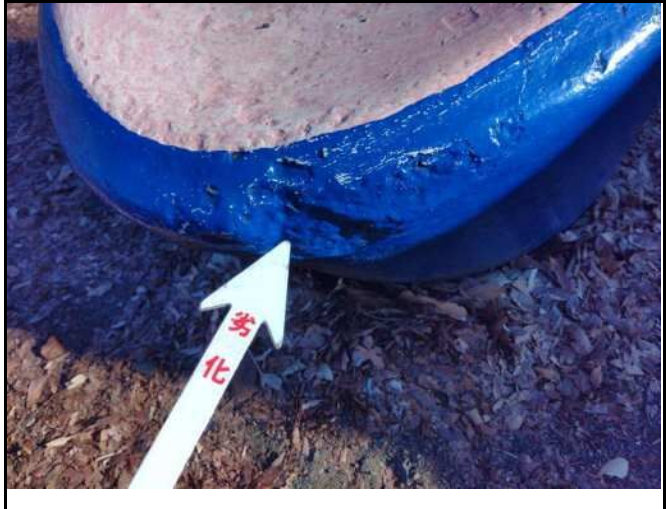
写真No.	本体部	劣化	判定
4	破損あり		B

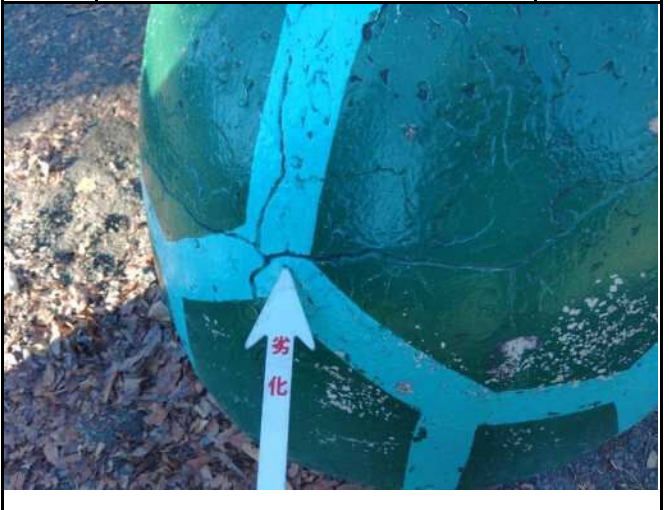
写真No.	本体部	劣化	判定
4	亀裂あり		B

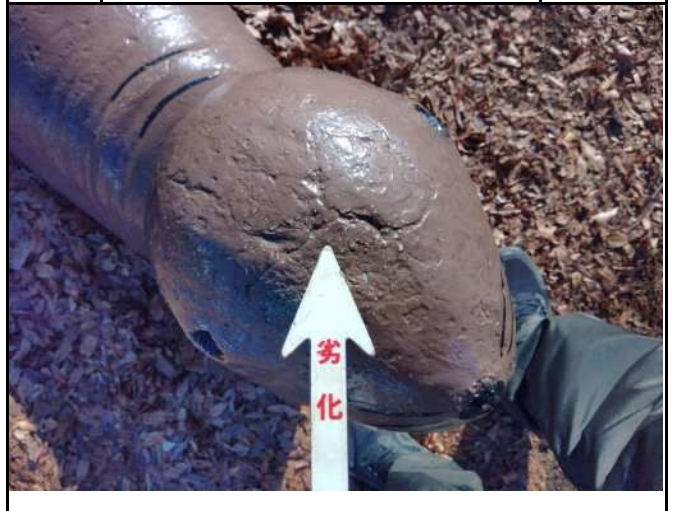
写真No.	本体部	劣化	判定
4	亀裂あり		B

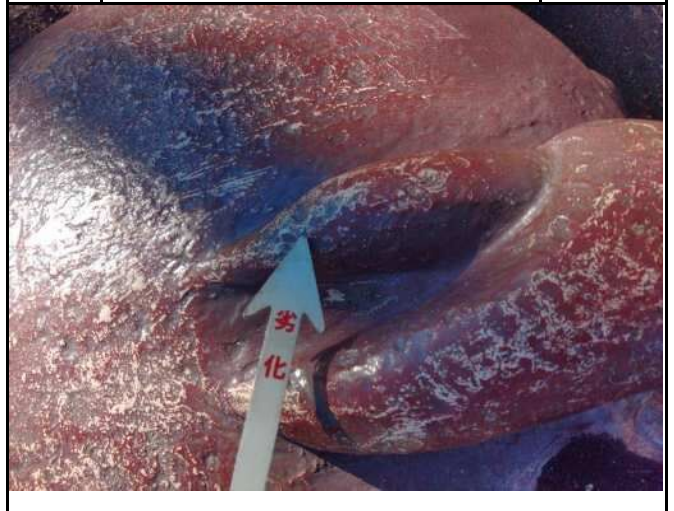
写真No.	本体部	劣化	判定
4	摩耗あり		B

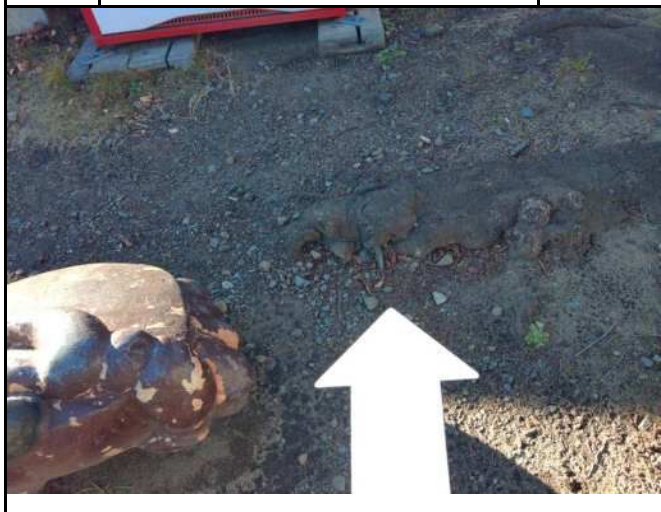
写真No.	安全領域	判定
3	くぼみ・段差・石ころなどの障害物がないこと 木の根あり	否1

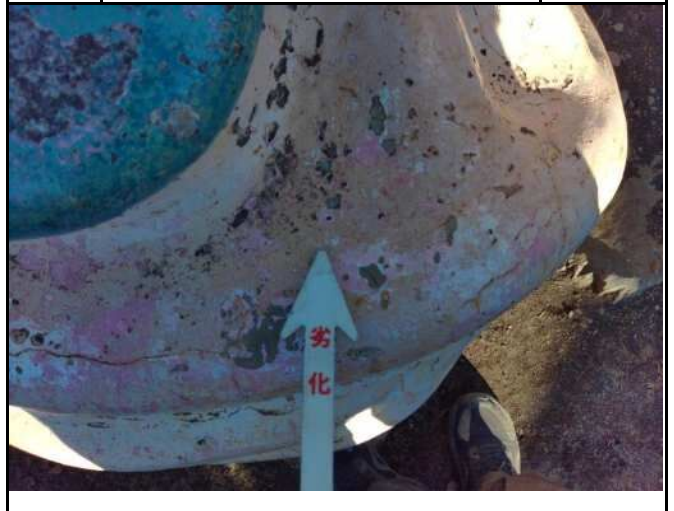
写真No.	本体部	劣化	判定
4	摩耗あり		B

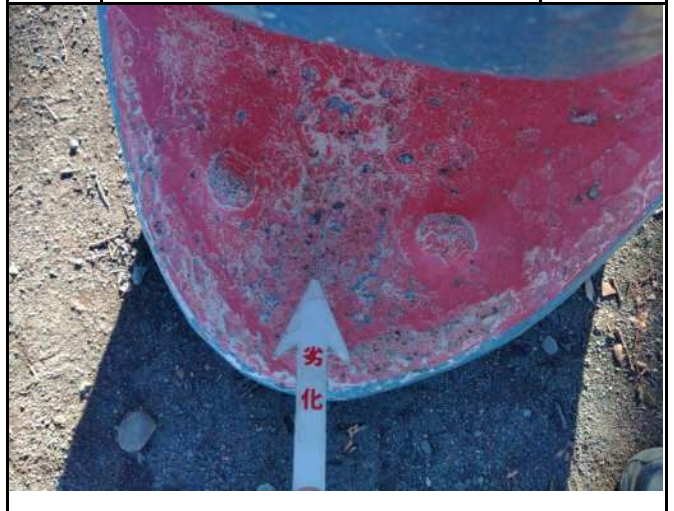
写真No.	本体部	劣化	判定
4	摩耗あり		B

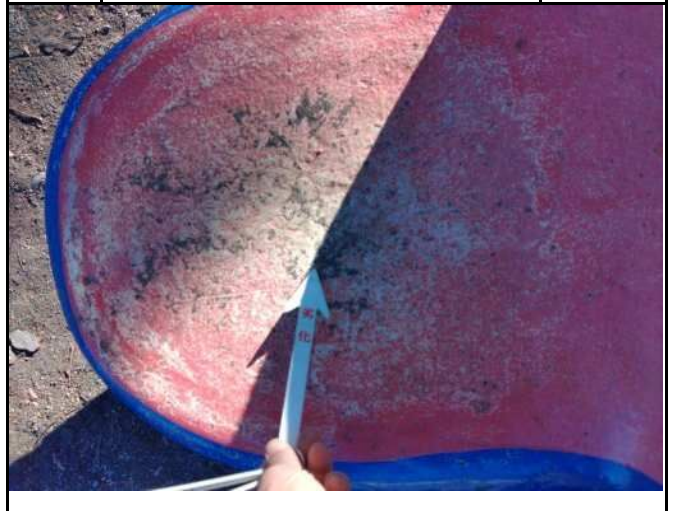
写真No.	本体部	劣化	判定
4	摩耗あり		B

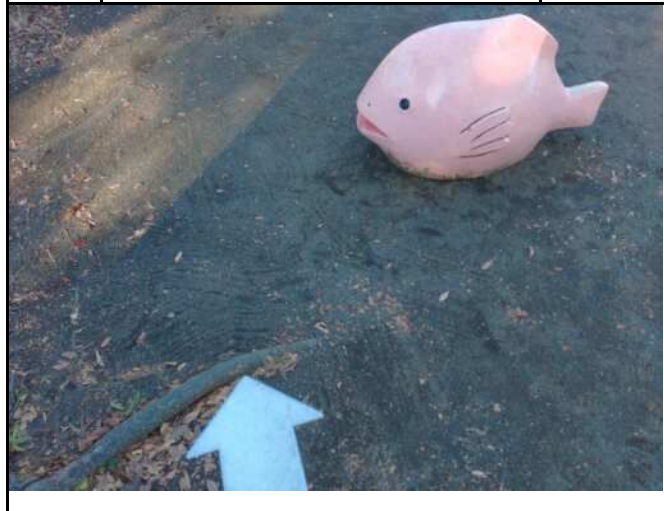
写真No.	安全領域	判定
3	くぼみ・段差・石ころなどの障害物がないこと 木の根あり	否1

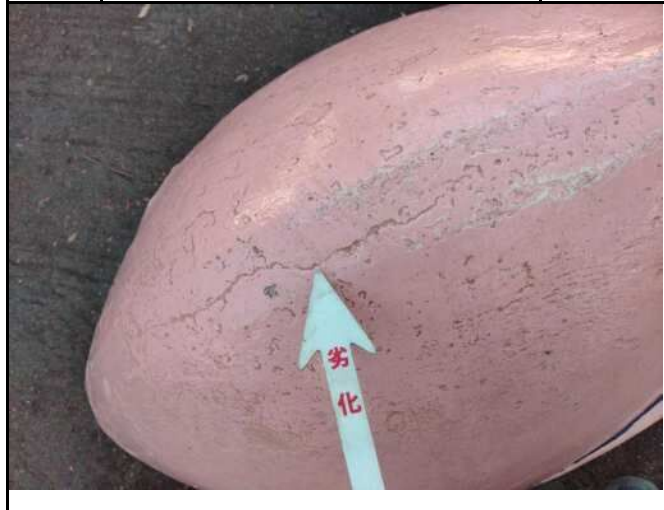
写真No.	本体部	劣化	判定
5	亀裂あり		B

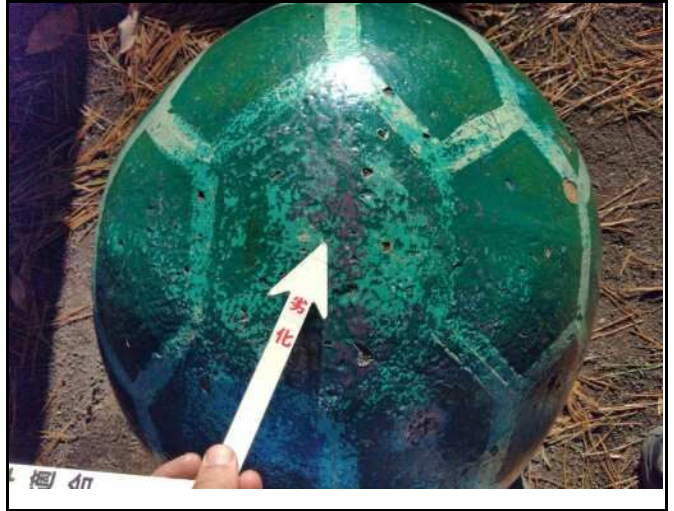
写真No.	本体部	劣化	判定
4	摩耗あり		B

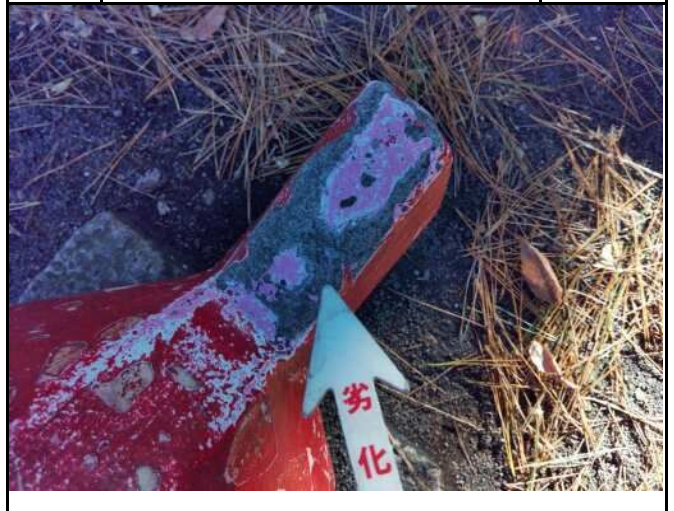
写真No.	本体部	劣化	判定
4	摩耗あり		B
