さくら並木だより

第2号

発行：相模原市
平成23年
4月

第2回検討会を開催いたしました。

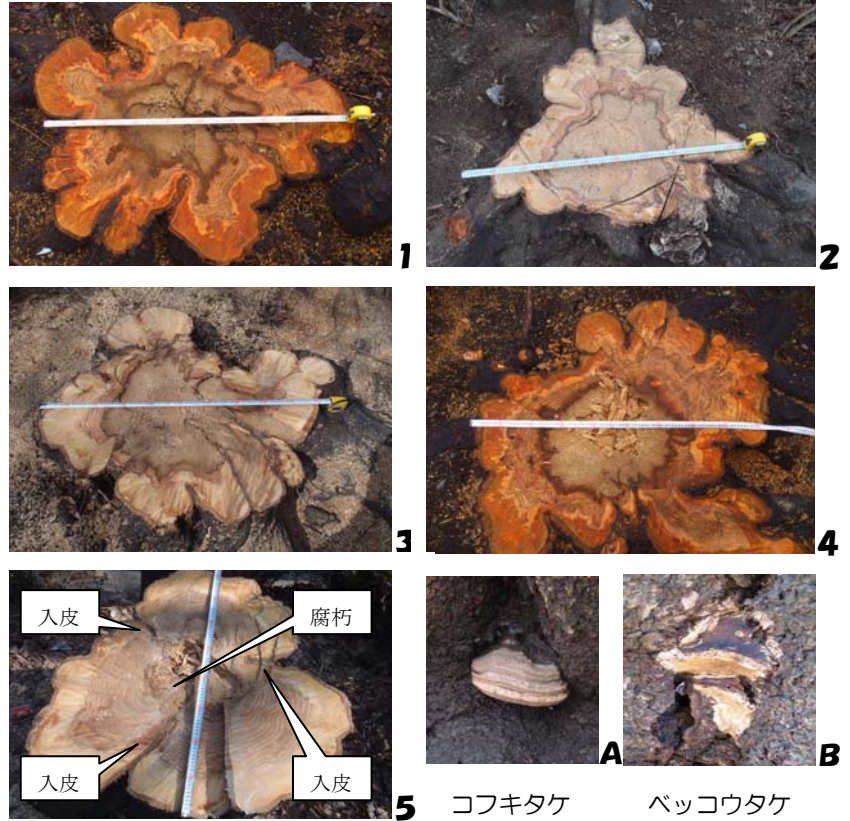
今回、伐採した8本の断面(写真1~8)を観察すると、どの木も真ん中がスポンジ状で軟らかく腐っていました。これを根株芯材腐朽病といい、原因は腐朽菌(写真A、Bなどのキノコ)によるものです。腐朽菌は樹皮の弱った部分や傷口から侵入していきます。

写真2, 3, 7, 8の4本については、相当腐朽が進んでおり、写真1, 4, 5の3本については、腐朽が進んでいるとともに「入皮」と呼ばれる裂け目も入っている状況でした。写真6については、新しい腐朽で、腐朽部は小さいものでした。

伐採断面の観察結果(腐朽の進行状況がわかりました)

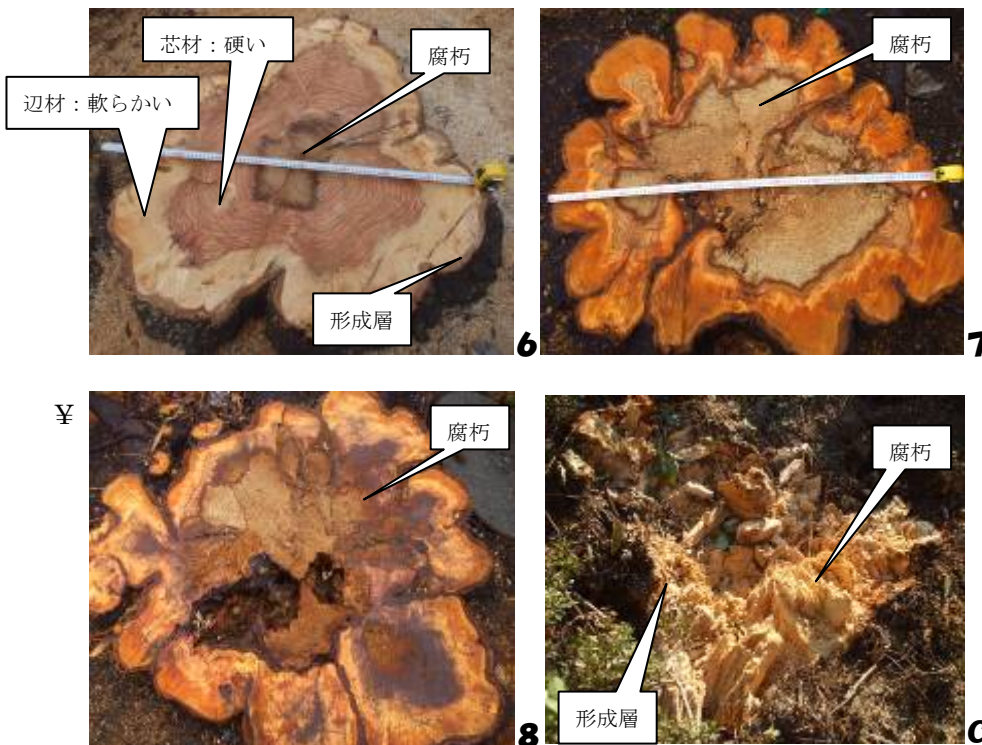
樹体を支持する骨格である「芯材」に、傷口からまず腐朽菌が侵入します。次に中心の芯材部から外周の新しく軟らかな材である「辺材」に向かって腐朽が進行し、支持力が低下していきます。外側の樹皮のすぐ下にある樹体(材)を生産する形成層は、倒伏防止のため、急激に外側に肥大し根張りを広げ、樹体の支持力を補強していきます。腐朽は下から円錐状に進行するため、切断面よりも下の根株には、さらに腐朽が広がっています。

●写真6: 初期、「芯材」に腐朽菌が侵入し、腐朽が進行していきます。腐朽部は小さいが、攻撃性の高いベッコウタケに羅病しており、一気に腐朽が進む可能性があります。

●写真7: 中期、芯材のほとんどが腐朽し、かなり支持力が低下しています。急激に外側に肥大し、根張りを広げ、樹体の支持力を補強していることが観察されます。

●写真8: 後期、腐朽部の一部はすでに空洞化し、著しく支持力が低下しています。樹皮の下での生命線でもある形成層に腐朽菌は迫っており、末期的な状況に近いです。すでに倒木するレベルに達していると思われます。

●写真C: 末期、形成層の直前まで腐朽は進行し、健全部は見えない。これで自立していたとは思えない状態です。(倒木事故の樹木)
