相模原市河川維持管理計画

平成29年 3月

相模原市

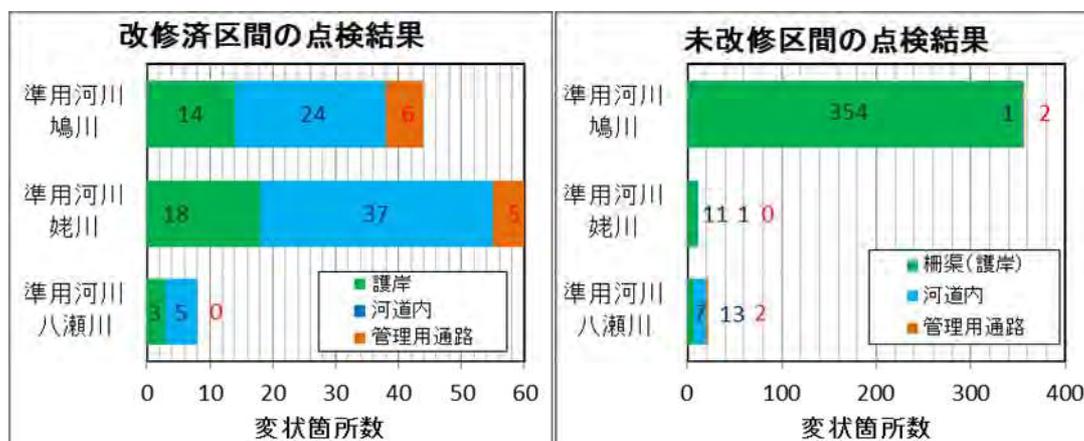
図2-6 管理河川の点検結果

準用河川鳩川：未改修区間のコンクリート柵渠の変状が多く（黄色の網掛け箇所）、また、改修済区間の河道内の土砂堆積が目立つ（ピンクの網掛け箇所）。

準用河川姥川：改修済区間の河道内の河床洗掘が多い（ピンクの網掛け箇所）。

準用河川八瀬川：他の2河川に比べ、変状数は少ないが、河道内の土砂堆積が目立つ。

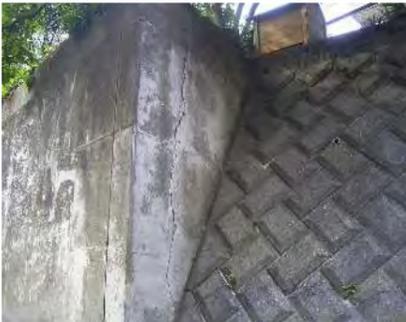
<ul style="list-style-type: none"> ・ひび割れ

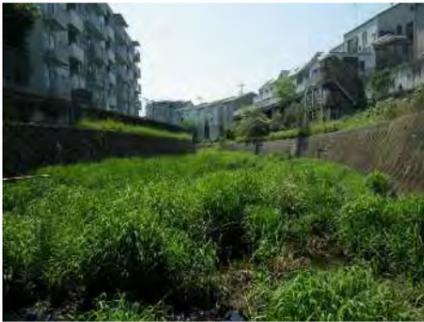
<ul style="list-style-type: none"> ・河道内土砂堆積

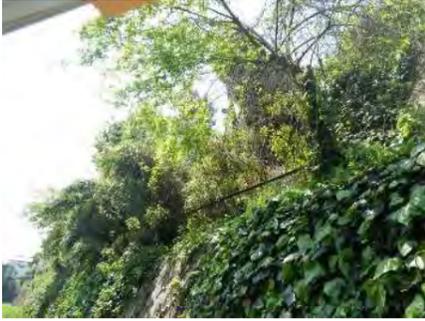
<ul style="list-style-type: none"> ・フェンスの倒壊

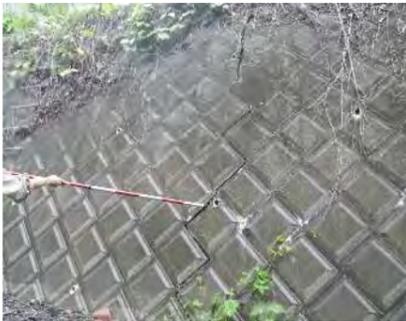
<ul style="list-style-type: none"> ・はらみ出し

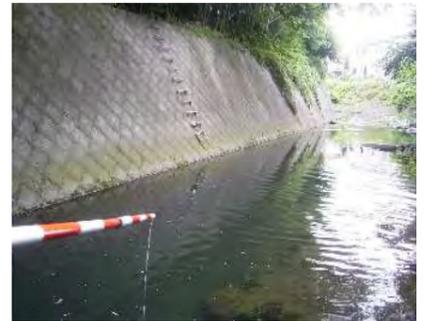
<ul style="list-style-type: none"> ・河道内洗掘 	
未改修区間	護 岸	河 道	管理用通路

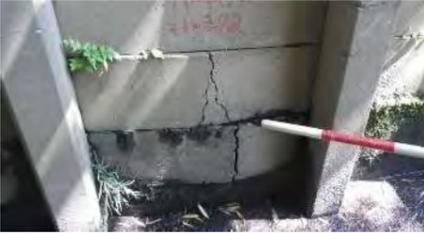
<ul style="list-style-type: none"> ・パネルのひび割れ ・ばんぶくれ

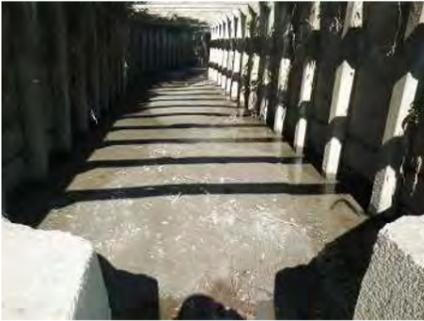
<ul style="list-style-type: none"> ・河床堆積

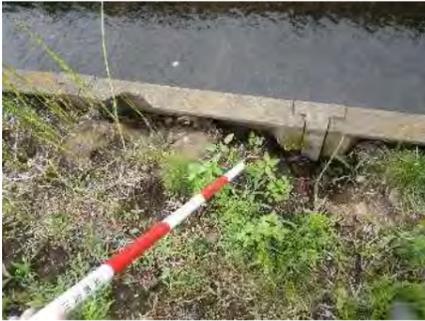
<ul style="list-style-type: none"> ・管理用通路の陥没

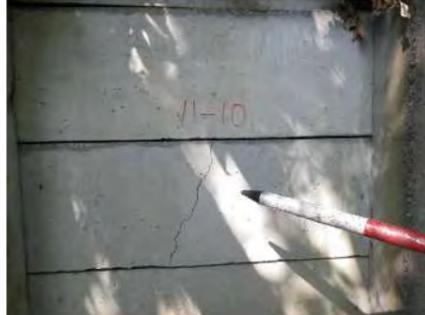
コンクリート柵渠 写真は、本市準用河川鳩川のコンクリート柵渠である。	<ul style="list-style-type: none"> ・ 柱やパネルに軽微な目開き、ひび割れ

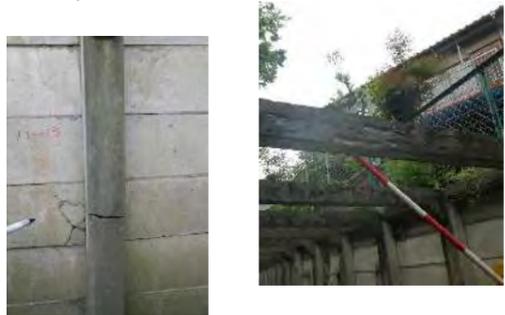
<ul style="list-style-type: none"> ・ 柱やパネルに軽微な目開き、ひび割れ(おおむね 2mm 以上)や破損 ・ 梁に軽微な目開き、ひび割れや破損

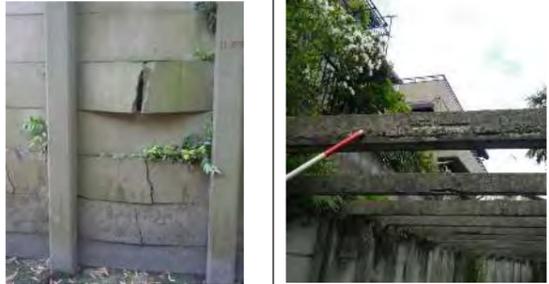
<ul style="list-style-type: none"> ・ 柱やパネルに目開き、ひび割れ(裏込め材の粒径以上) ・ 梁、柱、パネルの鉄筋の露出

未改修区間の現地状況及び柵渠構造を考慮し、柵渠の梁を補強する工法やコンクリート打設による壁面の補強等を実施する。

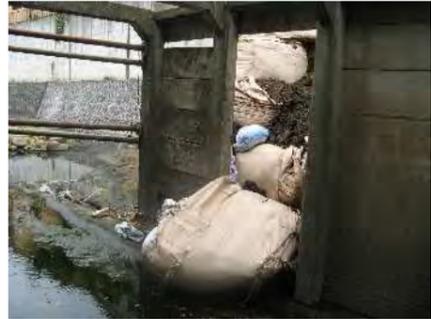
<ul style="list-style-type: none"> ・ 梁、柱、パネルが全壊している

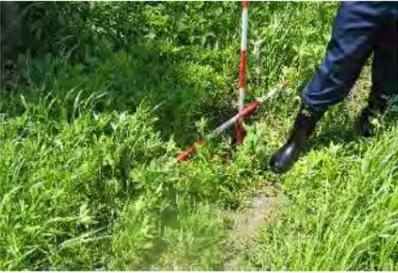
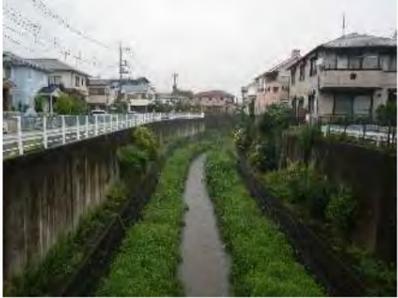
損傷度 管理用通路状態	S1 異常なし	S2 経過観察	S3 予防保全段階	S4 要対策段階
通路状況	<ul style="list-style-type: none"> 天端にひび割れがある。 	<ul style="list-style-type: none"> 天端に長さ0.2m以下の陥没がある。 樹木や草等がある。

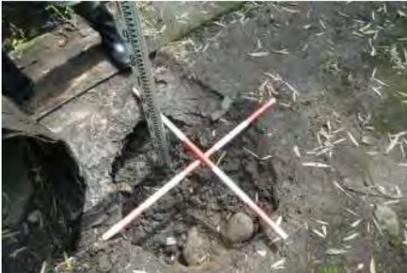
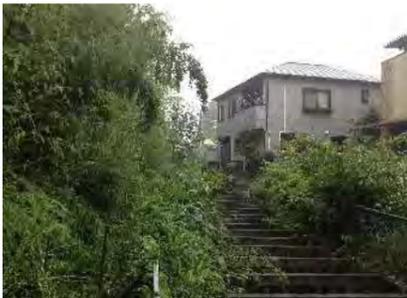
<ul style="list-style-type: none"> 天端に長さ0.5m～1.0m程度の陥没がある。 樹木や草等があり、通行できない。

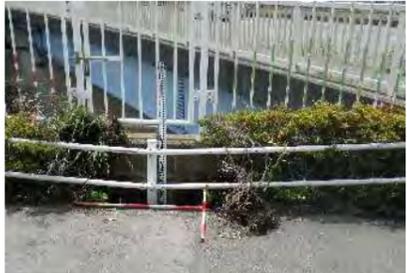
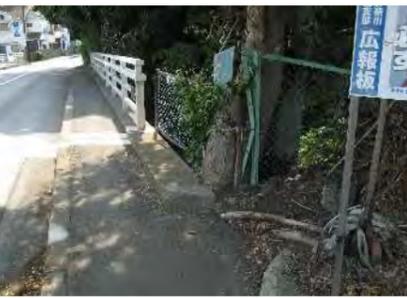
<ul style="list-style-type: none"> 天端に長さ1.0m以上の陥没がある。 樹木の根が施設に影響し、施設の変状のおそれがある。

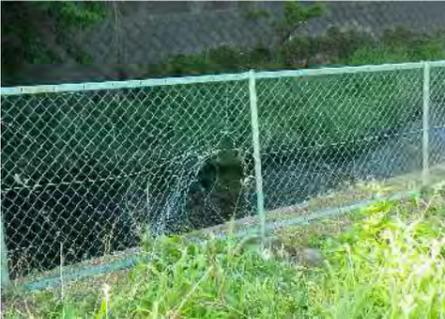
<ul style="list-style-type: none"> フェンス網部に0.5m以下の穴がある。

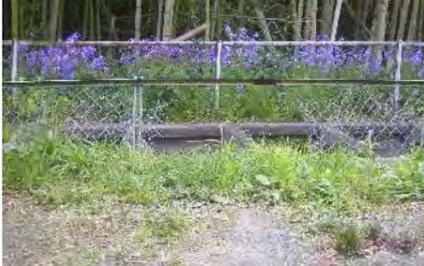
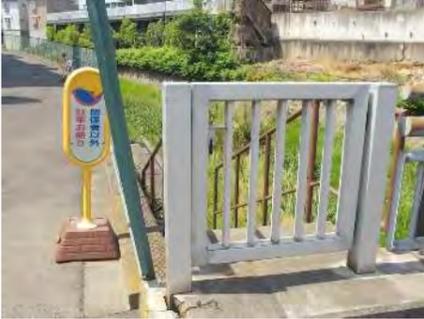
<ul style="list-style-type: none"> フェンス網部に0.5m～1.0m程度の穴がある。 フェンスの支柱が曲がっている。

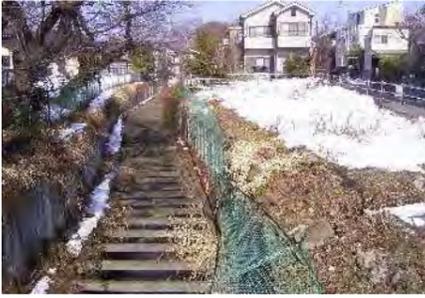
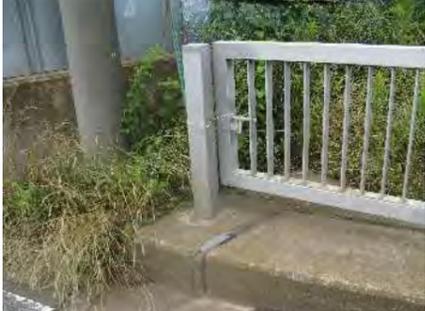
<ul style="list-style-type: none"> フェンスが変状し、倒壊するおそれがある。 通路内の門扉の機能が維持できていない。
