医療事故情報収集等事業第 74 回報告書の公表について

医療事故情報収集等事業 第74回報告書のご案内

【1】MRI検査時の高周波電流のループによる熱傷（医療安全情報No.56）

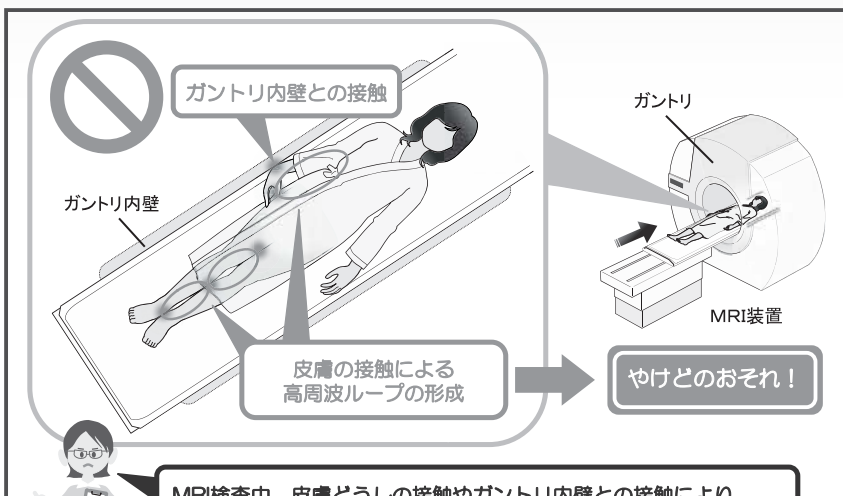
（事例4）MRI検査後、患者の大腿部内側にやけど（Ⅰ～Ⅱ程度）が発生していた。MRI検査中に、両大腿部の内側が接触していたことにより、高周波ループを形成した可能性があった。

MRI検査中、皮膚どうしの接触やガントリ内壁との接触により、誘導電流を生じ、接触部位でやけどが発生するおそれがあります。

不適切なポジション(1)

腕を組む

不適切なポジション(2)

手をにぎる

- ポジショニング時に、患者の腕・脚等の皮膚どうしが接触していないことを確認すること。
- 患者に対して、検査中は体位を変えたりしないなど、動かないように十分伝えておくこと。

ガントリ内壁に接触させない！

腕や脚の間に隙間をあけて皮膚を接触させない！！
