アートラボはしもと等 地歴調査業務委託

土地利用履歴資料等調査報告書

物件名 相模原市緑区大山町土地

2021年11月17日

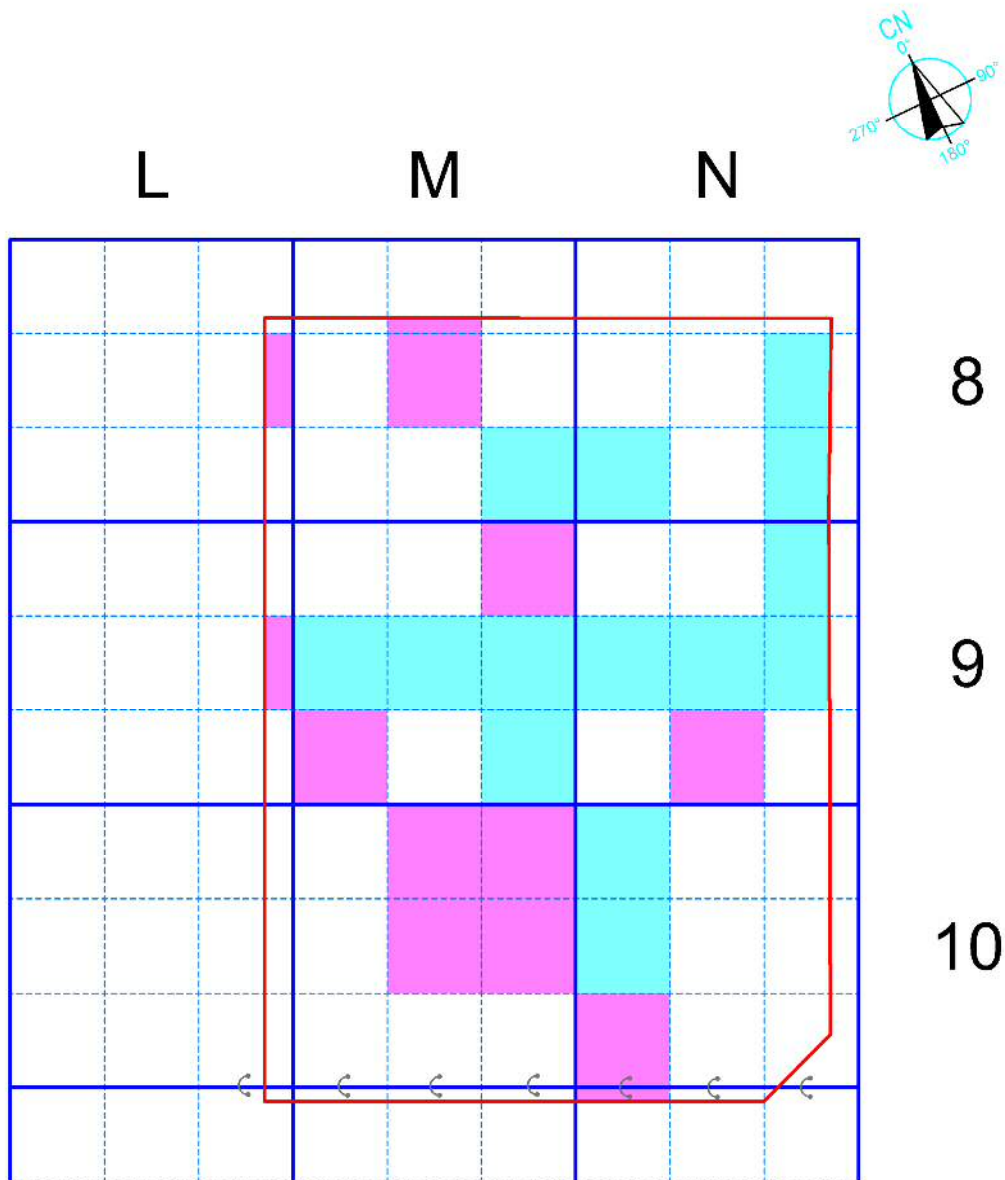
図1-1 トリクロロエチレン及びその分解生成物の汚染土壌が残置されている等の単位区画

図1-1及び表1-1にトリクロロエチレン及びその分解生成物の汚染土壌が残置されている単位区画等を示す。

- 対象地
- 30m格子区画
- 単位区画
- ⤵ は単位区画の統合を示す。
- トリクロロエチレン及びその分解生成物の汚染土壌が残置されている単位区画
- トリクロロエチレン及びその分解生成物の汚染状態が変化している単位区画

いずれも再評価が必要な単位区画とする。

調査の結果、見直し前の基準(0.03mg/L)に適合しているが、見直し後の基準(0.01mg/L)に適合しない土壤が確認され、且つ、「特定有害物質使用地に係る公害防止計画完了報告書(平成 19 年 3 月 28 日)(以下、完了報告書)において、対策工事未実施の単位区画については、過去に行った「特定有害物質使用事業所廃止報告書(平成 18 年 7 月 18 日)」(以下、土壤調査報告書)の結果を準用し、トリクロロエチレン及びその分解生成物の基準不適合土壤が存在すると判断した。(L-8-6、L-9-6、M-8-2、M-9-7、N-10-7 単位区画)

また、完了報告書において対策工事が実施されているが、実施された対策深度よりも深部において見直し後の基準(0.01mg/L)に適合しない土壤が存在する単位区画については、トリクロロエチレン及びその分解生成物による基準不適合土壤が残置されているものと判

断した。反対に見直し後の基準(0.01mg/L)に適合しない土壌深度は存在しているが、完了報告書の対策深度に含まれる単位区画については掘削除去されていると判断した。(M-8-5、M-9-3、M-10-3、M-10-5、M-10-6、N-9-8、N-10-7 単位区画)

以上から、本件ではトリクロロエチレン及びその分解生成物の①汚染土壌が残置されている単位区画は「12」、②汚染状態が明らかに変化している単位区画が「14」存在する。これらの単位区画については、新たな調査契機において必要な試料採取等を行い、汚染状態を再評価する単位区画とする。

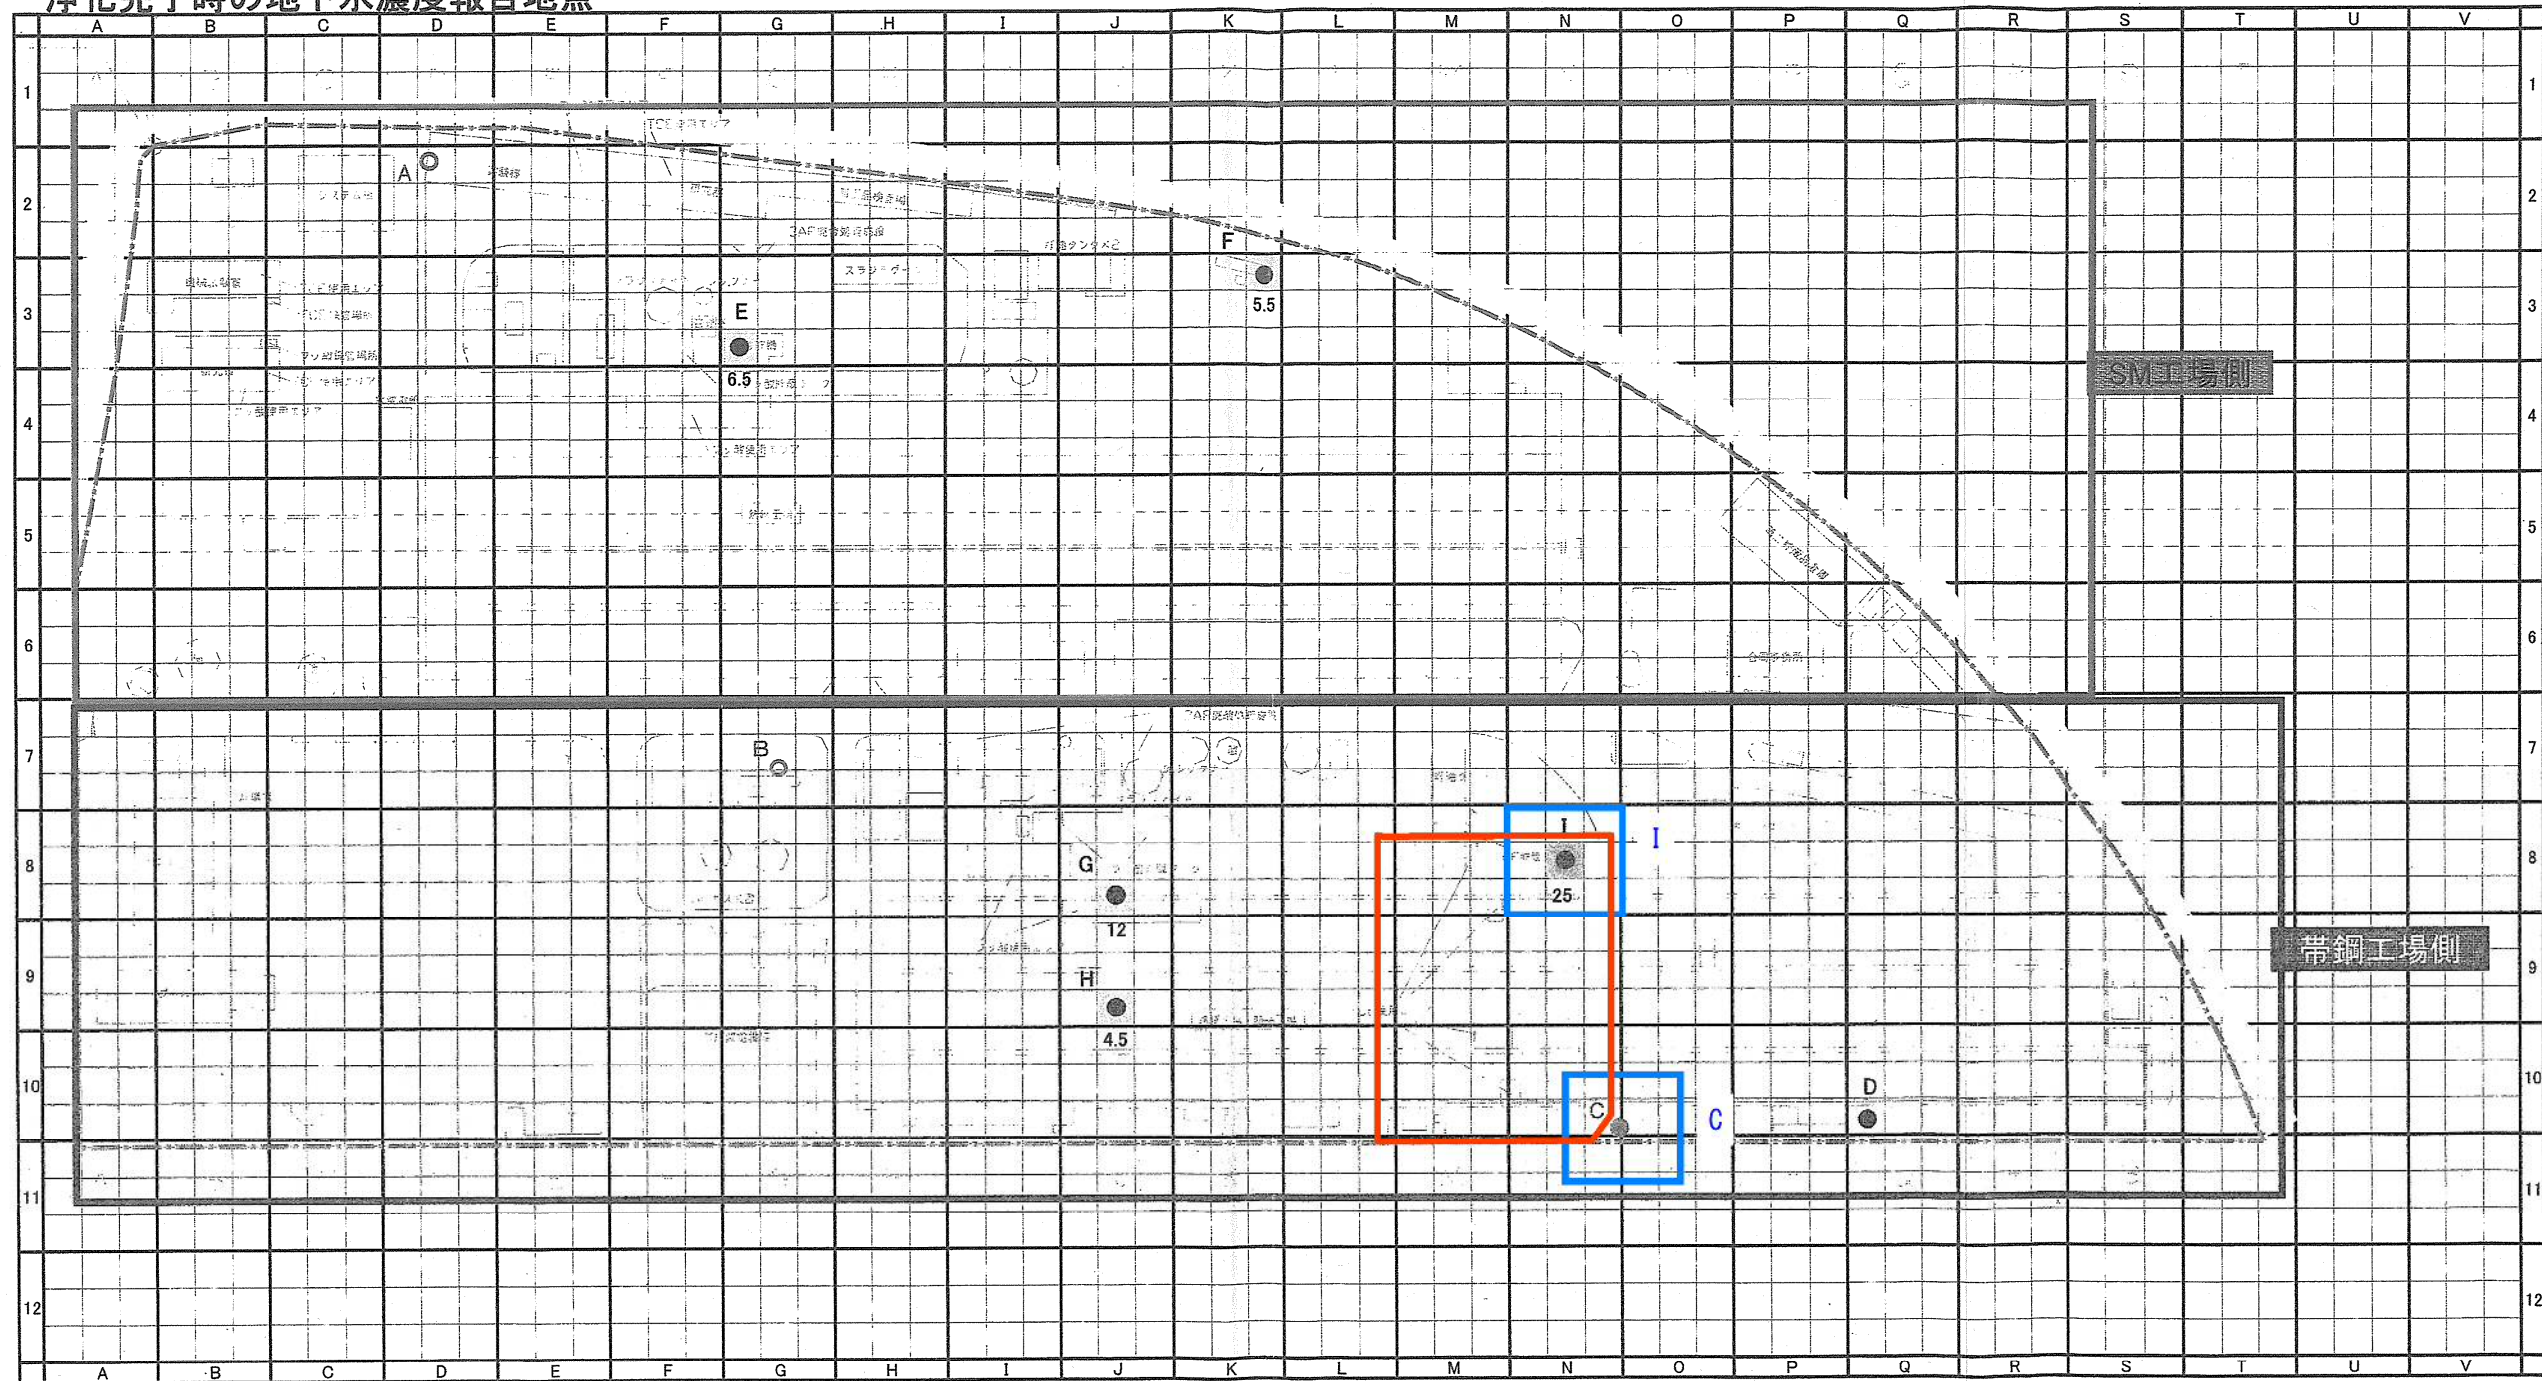
図1-2 地下水モニタリング位置

地下水モニタリング位置を図1-2に示す。

浄化完了時の地下水濃度報告地点

井戸名(井戸深さ)[格子名(基準超過最深度)]

モニタリング地点	● : 最深度地点(ふっ素)	● : 最深度地点(六価クロム)	● : 最深度地点(TCE)	最下流井戸	その他の井戸(既設)
SM工場側	E (GL-30m)[G-3-7 (GL-6.5m)]	F (GL-30m)[K-3-3 (GL-5.5m)]			
帯鋼工場側	G (GL-30m)[J-8-8 (GL-12m)]	H (GL-30m)[J-9-8 (GL-4.5m)]	I (GL-30m)[N-8-5 (GL-25m)]	● C (GL-30m)[N-10-9](既設) ● D (GL-30m)[Q-10-7]	○

措置完了確認として「土壌溶出量基準に適合しなかった項目に対する地下水水質分析結果」が報告されている。当時の相模原市の指導は、地下水位が GL-27.0mであることから、最深掘削した区画内にて、対象項目について地下水モニタリングを行うこと、地下水流向を考慮し、南側敷地境界 2 地点を選択して対象項目の地下水モニタリングを実施することとされている。よって、敷地境界部「C」、「D」、最深掘削部「I」でトリクロロエチレンとシス-1,2-ジクロロエチレンの分析を実施し報告されている。

しかしながら、トリクロロエチレンについては現在の基準に照らしあわせると、敷地境界部「C」及び最深掘削部「I」で基準不適合となる。また、トリクロロエチレンの分解生成物である1,1-ジクロロエチレン、クロロエチレンについては分析が実施されていないため、地下水基準に適合しているか否か不明である。

前述したように、トリクロロエチレンについては見直し後の土壌溶出量基準に適合しない土壌が残置されていることから地下水基準に適合しない地下水が存在している可能性が考えられる。
