# 旧笹野家住宅付属建物 解体・記録保存調査報告書

相模原市教育委員会

- 1 本書は、令和4年11月28日から令和5年3月28日にかけて実施した「旧笹野家住宅付属建物解体保存業務」における解体・記録保存調査の内容をまとめた報告書である。
- 2 旧笹野家住宅付属建物解体保存業務は、相模原市緑区上九沢76に所在する国登録有形文化財旧笹野家住宅の付属建物である土蔵・外便所・井戸上屋の3棟について、倒壊等による被害を未然に防ぐことを目的として解体し、復元を見据え記録調査・部材保存を実施した。
- 3 編集にあたっては、事業の概要、建物の概要、解体および調査の概要、調査内容をまとめた。
- 4 解体および調査の概要、調査内容については、業務を担当した晴建築工房株式会社および協力会社の株式会社マヌ都市建築研究所がまとめたものを掲載した。
- 5 本文の作成は、第1章を内田真一郎（相模原市教育委員会文化財保護課）、第2章は有識者による既往の調査成果をもとに庁内説明を行う際に相模原市が作成した資料を掲載（一部加筆）、第3章第1節を倉住謙治（晴建築工房株式会社）、第3章第2節～第7章を道家祥平、小松妙子（株式会社マヌ都市建築研究所）が行い、編集は、内田が行った。
- 6 図面・表は業務中に作成した実測図、部材リストを掲載し、写真は業務前・業務中に撮影した各種写真のうち主要なものを掲載した。
- 7 業務から報告書刊行に至るまで、次の諸氏および諸機関より、ご指導・ご協力いただいた。記して感謝申し上げます（敬称略、順不同）。

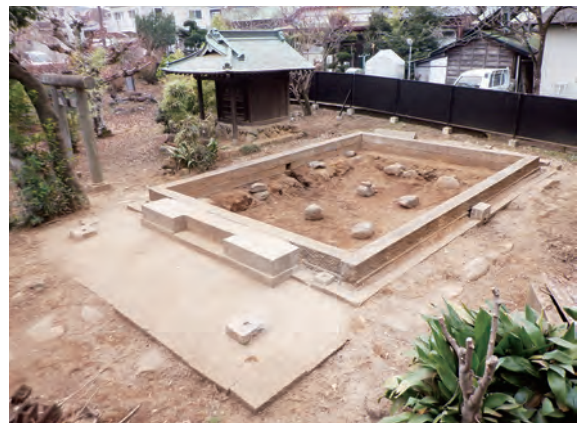
基礎は、地盤面の上に凝灰岩の切石積みが2段積まれており、その周囲には腰回りに施されたモルタル仕上げの基礎石としての切石基礎が廻っていた。地業は、2段の凝灰岩の切石積みの周囲は締固められ、腰回りに施されたモルタルの基礎となる切石下は石灰と碎石を混ぜたと考えられる地業が施されていた。

解体後の基礎 東から

- ㉘土台は、上下2段となっており、上下はホゾ穴が彫られ、ずれ防止の木込み栓が2m間隔で施工されていた。土台と基礎は緊結されておらず、基礎石同士も緊結は無く、2段の基礎石の下は自然石を埋め込み砕石として地均しが施工されていた。
- ㉙土蔵の礎石は、現状保存することから、礎石を固定する為、ロープ止めを礎石の両脇に1本ずつ地面に差し込み、ステンレス線2本で礎石を固定し、礎石が移動しないようにした。「い」通りと「と」通りにある石の通気口も、ずれ防止として同様に固定した。切り出した長方形の礎石下の施工方法を確認する為、「と」通り「五」の礎石脇を一部削り、礎石下の砕石状況を確認した。

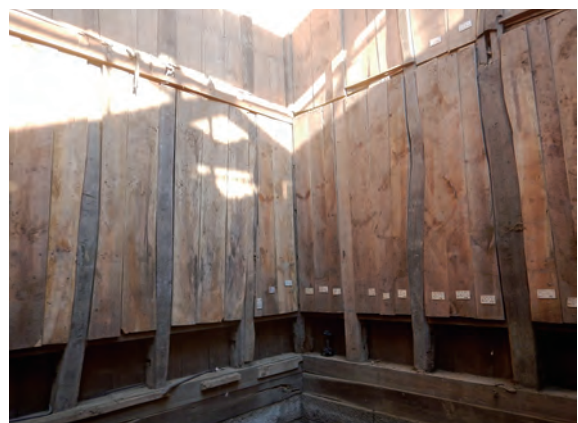
柱は、2尺2寸5分を柱間計画寸法の基準とし、ヒノキの柱は鉛直で製材したものであったが、ケヤキの柱の多くは、湾曲した柱を用いていた。いずれも2段積みの基礎石の上に2段積みのケヤキ材の土台を敷き、その上を通し柱を立てる。ケヤキの柱は、湾曲の少ないものは四隅の柱に用いており、妻面の西面と東面の柱は湾曲した柱を用いていた。ヒノキの柱は南面と北面とも「三」、「六」、「九」通りにあった。

ケヤキ材の湾曲した柱 南から

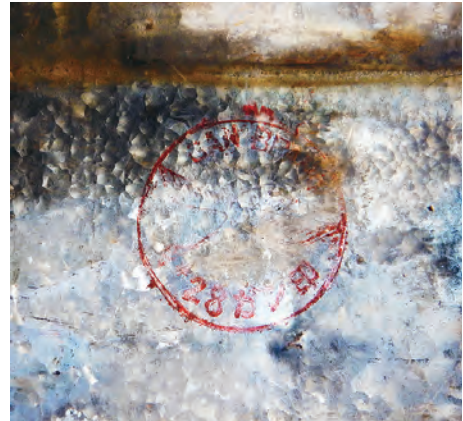
下屋庇の垂木受けを支える支柱は、腰廻りのモルタル基礎の上に建っていたことから、下屋庇は土蔵本体とは独立した造りであった。庇桁は直径 240mm の丸太材であり、直径 180mm の丸柱が支える。この丸柱の柱脚は円形状にモルタルが据えつく。また下屋庇の垂木受けのぶれ留めとして土蔵の隅柱「い一」・「と一」より L 字金物が打ち込まれている。柱脚のモルタルとぶれ留めの金物は、土蔵と独立した下屋庇が動かないようにする為のものと考えられる。下屋庇は化粧垂木および化粧天井の上は胴縁と野地板があり、さらにその上には野垂木と野地板が張られトタン葺きであった。野地板が 3 枚あることから、屋根下地を重ね直していると考えられる。なお、トタンにはメーカーのロゴと考えられる鳥の印字があり「CAN B○○○○ #28 ガン印」と表記されていた。

トタン材の印字

- ⑳下屋の平板金を解体する。野地板が張られておりその下に下地屋根垂木が並び、さらにその下に化粧野地板が張られており二重張りとなっていた。
- ㉑破風板金を解体し、丸太桁の小口板金を剥がした。
- ㉒足場よりロープで丸太桁を吊り、柱と丸太桁のクサビを抜いてから一階に下し搬出した。
- ㉓下屋平板金の裏側には、当時の商品名かメーカー名が印字されており「CAN B ○○○○ #28 ガン印」と印字されていた。

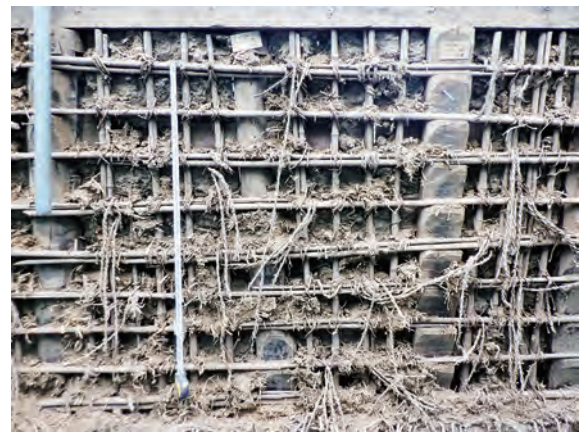
土壁は、柱芯より 200～220mm の厚さであった。竹小舞は平均して直径 24mm が用いられており、直径 18mm の竹小舞は重ね継手で組まれていた。柱の貫の上下に、落とし込むことができる穴を加工しておき横竹を設置し、それと直角に重なる縦竹は柱間に施工し、柱の外側を鋸状に加工し、水平方向の横竹を 150～180mm ピッチで設置してあった。これらの井桁状の竹小舞はツルを使い結び止められており、竹小舞から下げ縄が施され、土壁が塗られていた。また、土壁の仕上げ面に合わせて、洋釘が打ちこまれた胴縁が施されていた。この胴縁は南面の下見板や東面、北面、西面のトタン張りの胴縁として使われていた。

小舞下地

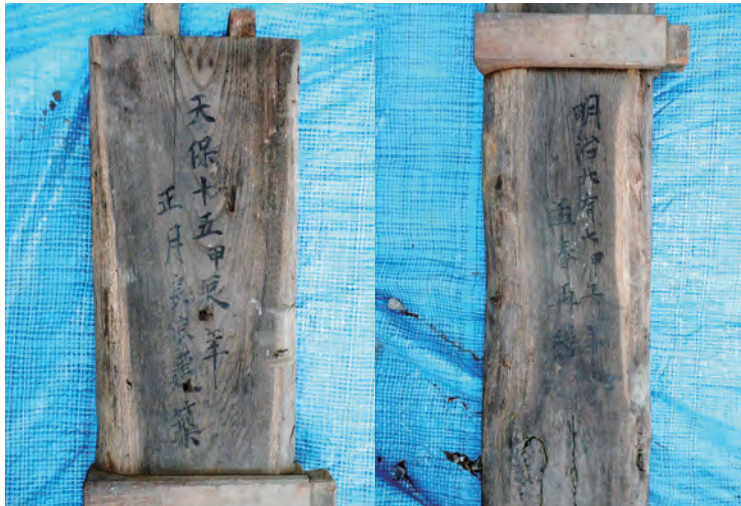
土蔵の「ほ一」の方立には、北面には御守りが貼られており、南面には土蔵の建築年代が分かる墨書があった。上段には「天保十五甲辰年 正月良辰建築」、下段には「明治廿有七甲午年 孟春再繕」と記されていた。

天保15年（1844）正月吉日に建築したと、50年後の明治27年（1894）の旧暦1月に修築したことが分かる資料である。

「ほ一」方立に記された年代の分かる墨書

これらの墨書きと棟札から旧笹野家住宅の土蔵が、天保15年に建築、明治27年に修築、明治35年に屋根の葺き替えをしたことが判明した。

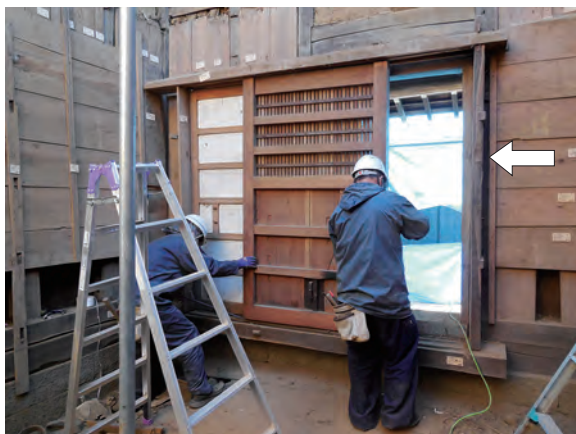
年代の分かる墨書部材の位置

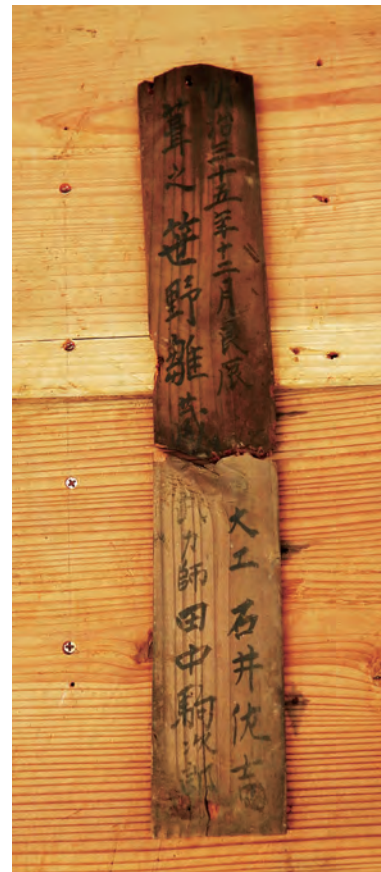
また、箱棟の棟木には修理の年代が分かる棟札が取付けてあった。上段は「明治三十五年十二月良辰 葺之 笹野雛藏」、下段は「大工 石井佐吉 武力師 田中駒次郎」と記されていた。明治35年に屋根の葺き替えたことと大工や武力師（ブリキ師=板金職人）が分かる資料である。

置き屋根の箱棟に張付けてあった墨書

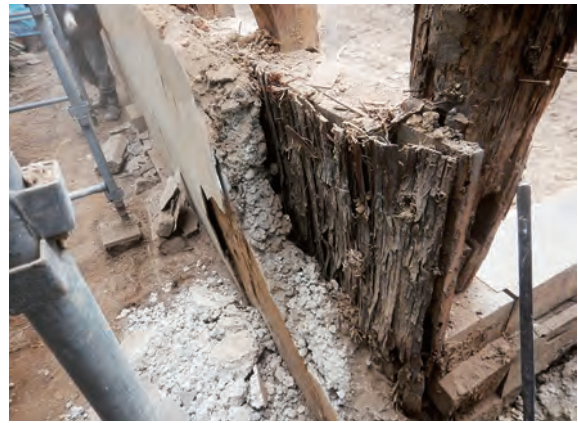
- ㉖「と十」付近の腰部基壇コンクリート内部には新聞紙の破片が埋め込まれており、昭和35年11月5日付けの新聞紙が混ざっていた。その他にも「と五」辺りからも新聞紙は出て来たが、年代を示す部分は確認できなかった。
- ㉗腰部基壇コンクリートは、灰色コンクリートの固い部分と、白く漆喰だけで砂利を固めた部分と混在しており、「十」通りには3～4mm程度の鉄筋が中に入っている箇所もあれば、「と」通りには入っていない箇所もあり、施工の内容が統一されていなかった。杉皮の固定とコンクリートの下地として、腰巻上面から300mm程の部分に、竹に荒縄が巻かれた補強材も入っていた。

土蔵 腰部基壇 解体

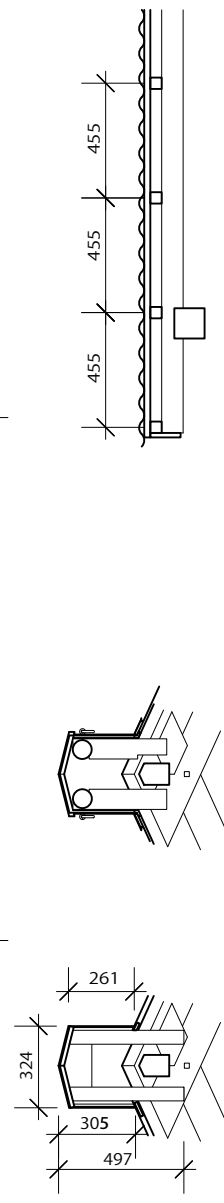
図面 6 土蔵 置き屋根詳細図

置き屋根根梁間詳細図

置き屋根軒先詳細図
