## フロン類(エアコンの装備)の確認方法

**株式会社 相模原**

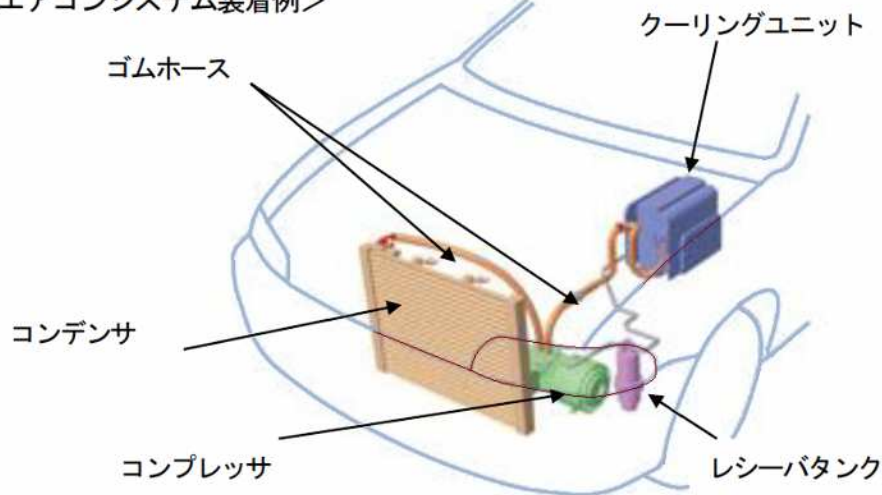
#### <エアコンシステム装着例>

ボンネットを開け、エンジンルーム内にコンプレッサ等エアコンシステム部品の装着の有無を確認する。
