相模原市公園樹木等維持管理計画

都市公園・緑道

相模原市

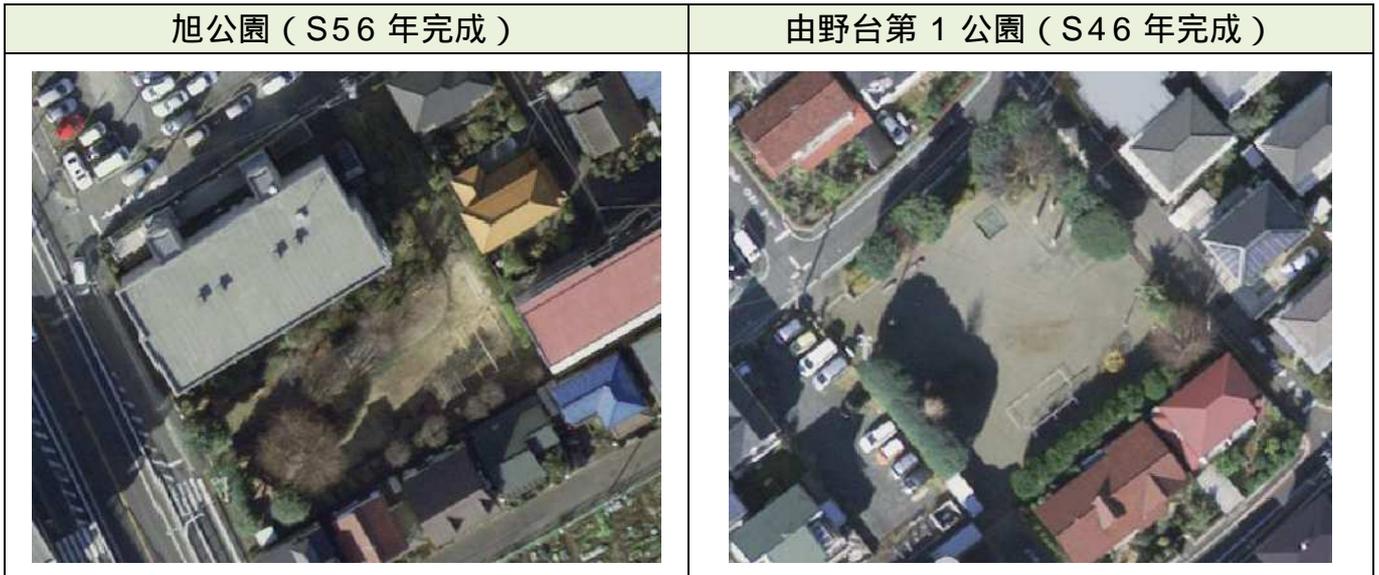
航空写真から見た植栽の配置状況

公園という施設の特性上、周辺環境と視覚的にも物理的にも区切ることが公園整備の基本となっていることから、公園の敷地の外周部に植栽地が設けられていることが多くなっています。こうした構造は、開発行為における技術基準の公園標準図にも記載されていることから、小規模公園の一つのパターンにもなっています。

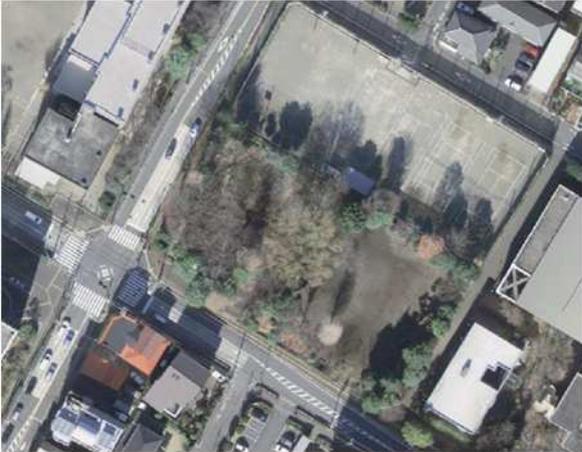
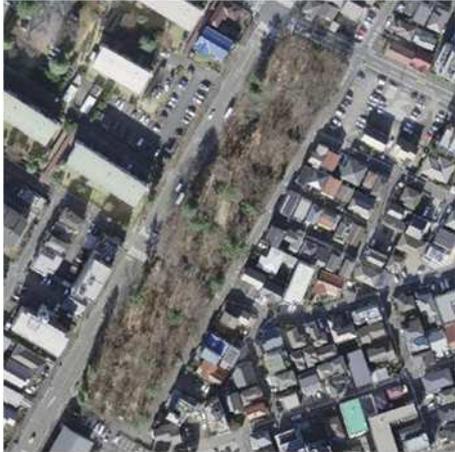
航空写真から見た繁茂状況

公園整備時には、若木を植栽することになりますが、緑化の効果を早期に達成させるために植栽間隔をつめた状態で植栽をしている場合が多く存在しました。昭和40～50年代に数多くの公園が整備されましたが、そのころの若木が当時の間隔のまま生長し、繁茂した状態となり、緑被率を見ただけ以上に高めて、緑のボリューム感を感じさせています。

しかしながら、全体的な緑の覆いとして効果はあるものの、個々の樹木という視点から見ると、外縁部に枝葉が集まり、中央部は枝のみとなり、生長不良や枯損も多いものとなっています。また、その緑の覆いが、公園の敷地がもつ空間に対してあふれるような状況になっているのが分かります。

中央公園（S45年完成）	富士見公園（S45年完成）

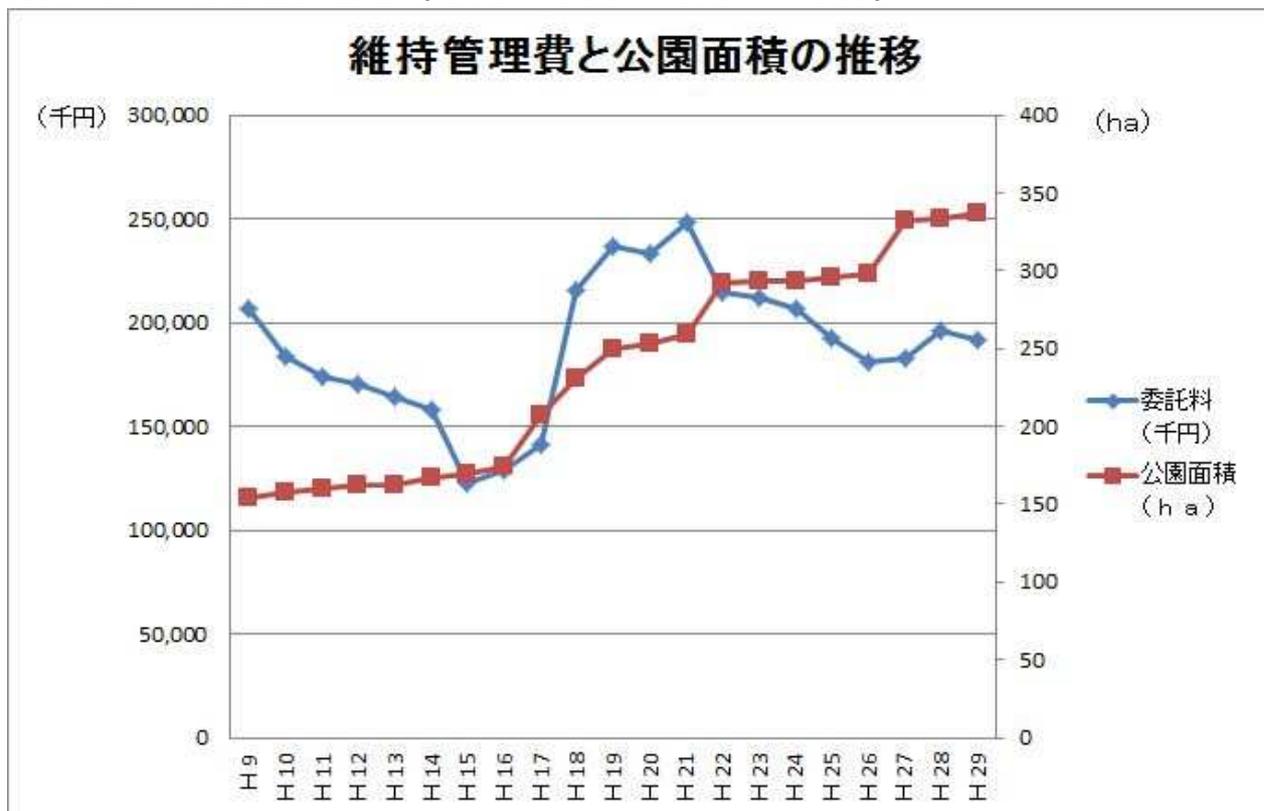
維持管理費と公園面積の推移（平成9年度～平成29年度）

公園面積は、開発事業に伴う公園設置を含めて、毎年増加しており、特に市町合併のあった平成18年～19年前後においては、増加率が上がっています。一方、維持管理費の委託料の推移を見ると、増減はしていますが、ほぼ一定の規模が継続されてきていることが分かります。

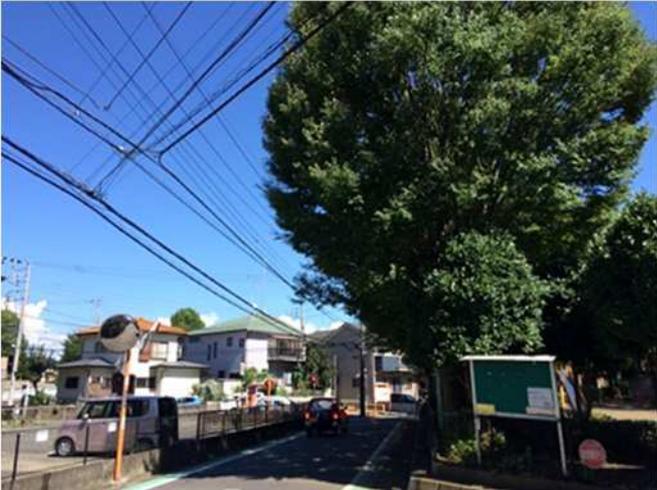
<p>架空電線への抵触（田尻第1公園）</p>	<p>遊具に被さる樹木（東林間公園）</p>

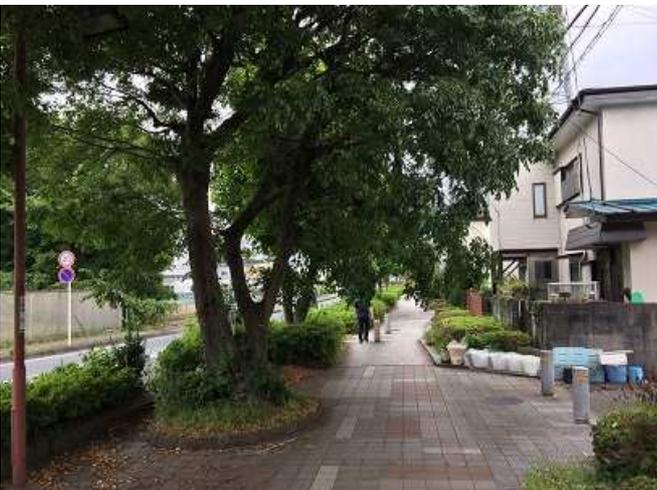
<p>緑道利用者への支障（相模緑道緑地）</p>	<p>外周部の過密化、巨木化（富士見2丁目公園）</p>

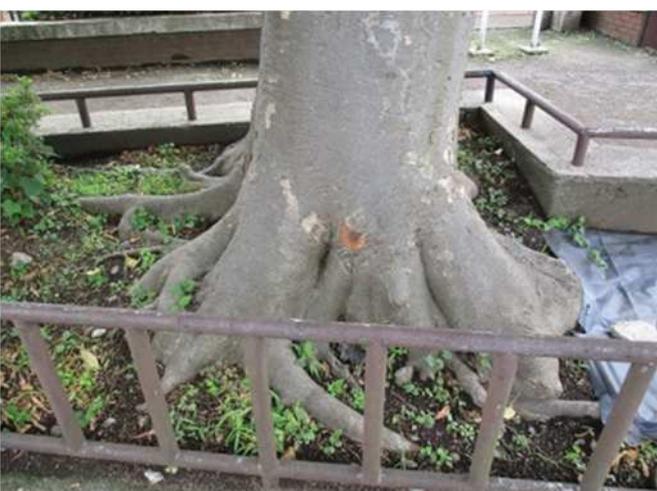
<p>植栽地に対して大きくなり過ぎた竹（向陽公園）</p>	<p>サクラの弱体化（淵野辺一丁目きずな公園）</p>

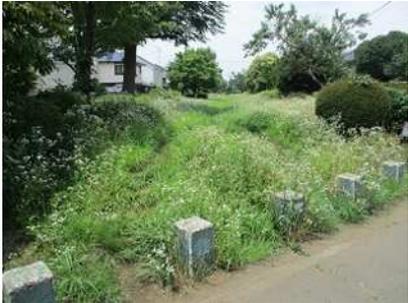
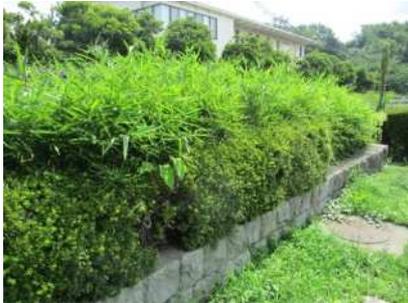
<p>横浜水道道緑道</p>

草が繁茂	低木にササが繁茂

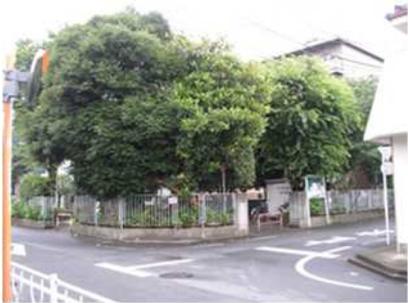
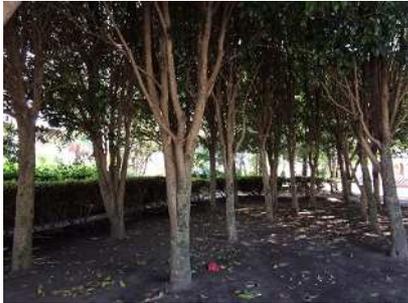
<p>富士見 2 丁目公園</p>

<p>深堀中央公園</p>
<p>茂り過ぎている</p>	<p>間伐が必要</p>
