調査概要

調査名
 (仮称) 北部学校給食センター外1か所地質調査業務委託
 [(仮称) 北部学校給食センター]

調査目的
 本調査は、(仮称) 北部学校給食センター整備・運営事業に伴う事前調査として、建設予定地内の地層構成・土質特性を把握し、設計・施工に資するため、必要な地盤の地質構成並びに工学的性質を明らかにすることを目的とした。

調査場所
 (仮称) 北部学校給食センター (旧県立相模原総合高等学校の一部)
 相模原市緑区大島1225-2, 1288, 1228-2, 1229-75外

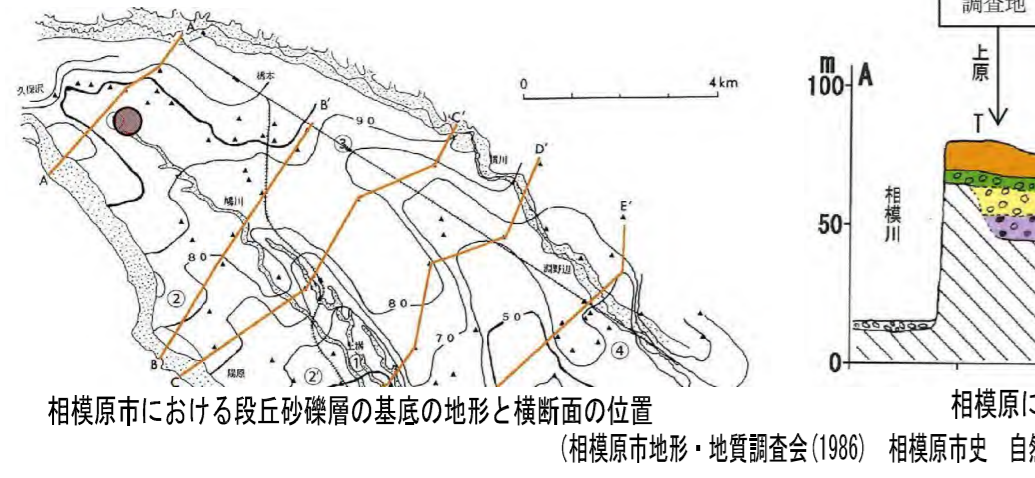
相模原における段丘の横断面図 (A断面)
 (相模原市地形・地質調査会(1986) 相模原市史 自然編)
