境界確定図

現地調査結果報告書

(津久井湖観光センター再整備に係る既存埋設物等調査委託)

業務名	津久井湖観光センター再整備に係る既存埋設物等調査委託	
項目	調査内容	摘要
敷地内の工作物、配管図、埋設物等調査	<p><調査報告></p> <p>1. 調査概要</p> <p>本業務は、津久井湖観光センター再整備に伴い、敷地内の既存埋設物および地上工作物の現況を把握し、今後の設計・解体工事に資する基礎資料を整理することを目的として実施した。</p> <p>調査は、現地踏査および既存資料（配管図、施設台帳等）の照合作業により、埋設物の種類・位置・概略的深度・管理者を確認した。</p> <p>2. 調査項目と結果</p> <p>(1) 敷地内の工作物・既設施設</p> <p>現地において、トイレ棟、舗装、マンホール類、排水柵を確認した。</p> <p>工作物の一部は老朽化が進んでおり、解体工事の際には周辺地盤の不陸や沈下等に十分配慮する必要がある。</p> <p>(2) 地下埋設物（確認された種類）</p> <p>調査の結果、以下の埋設物が現存していることを確認した。</p> <p>上水、下水（汚水・雨水）、電気、企業庁電気（ダム関連供給系統）</p> <p>詳細は添付の以下図面及び調査票を参照されたい。</p> <ul style="list-style-type: none">・地下埋設物調査結果図面・マンホール調査表 <p>3. 既設施設解体工事に関するコメント（重要）</p> <p>(1) 問題点（リスクの有無について）</p> <p>調査結果より、南側トイレ棟付近を企業庁電気ケーブルが通過している可能性が高い。推定では、土被り約60cm程度で建物角部付近を通過していると考えられる。当該ケーブルは津久井湖ダム関連施設への電力供給に使用されており、損傷した場合には、</p> <ul style="list-style-type: none">・ダム設備の停止

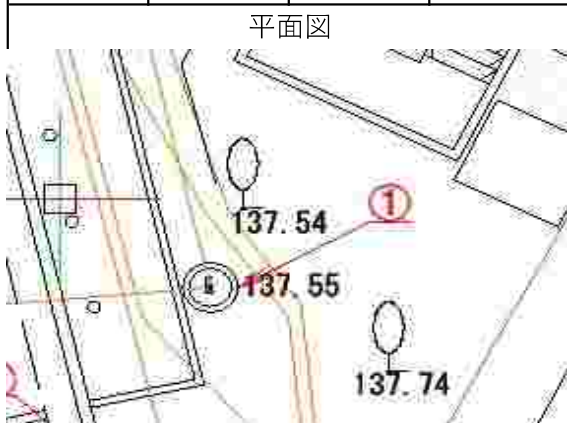
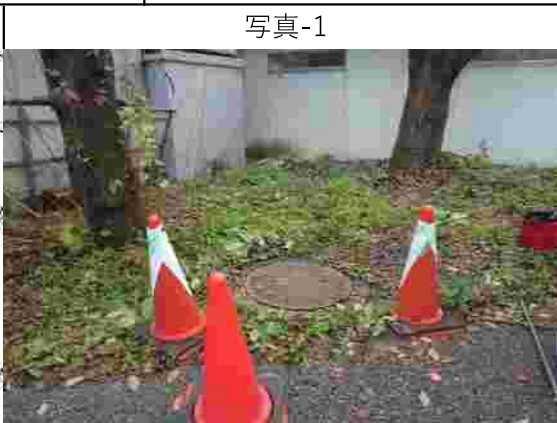
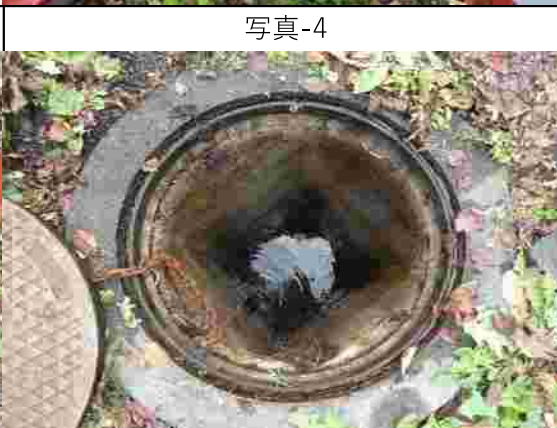
番号	1		調査年月日	令和 7年 11月18日
----	---	--	-------	--------------

柵蓋	鋳鉄
	形状	円形
	H=	1.07m
	取付管1上	
	取付管2上	
	取付管3下	
	管種	
	管種	
	管種

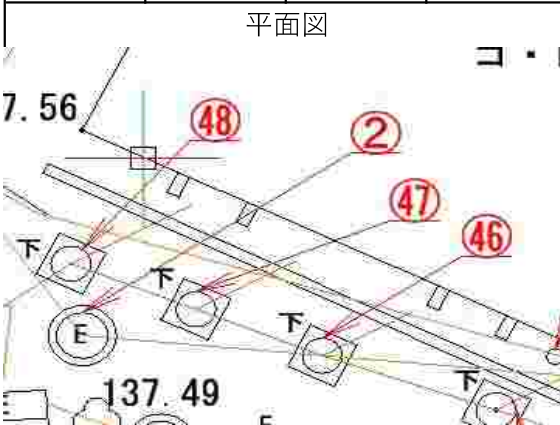
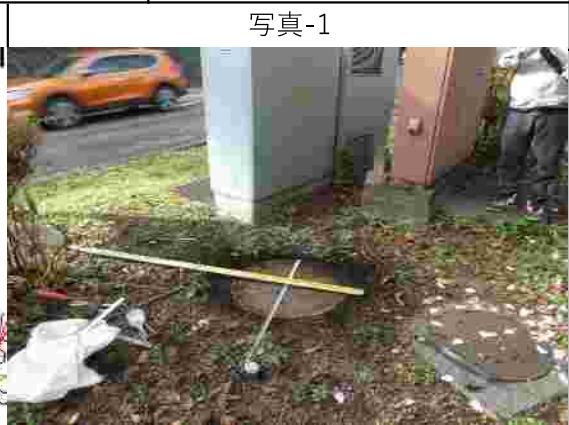
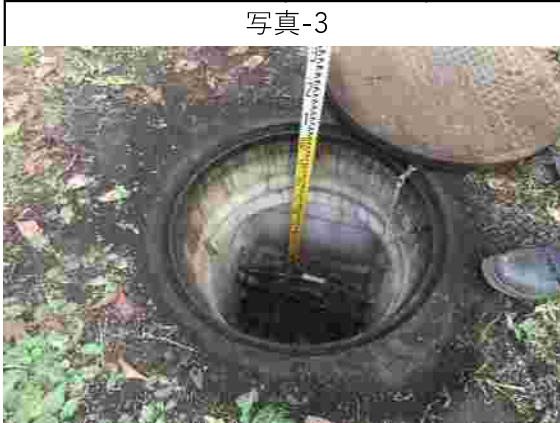
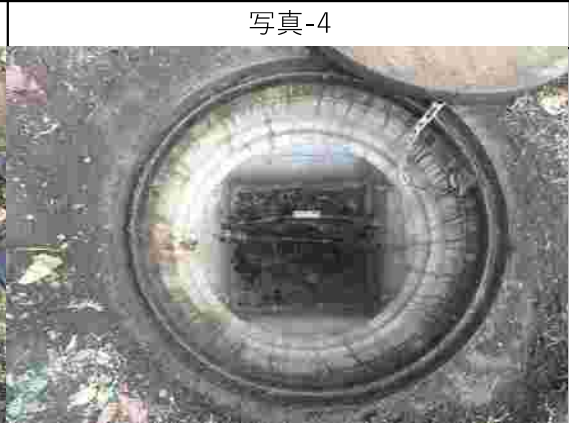
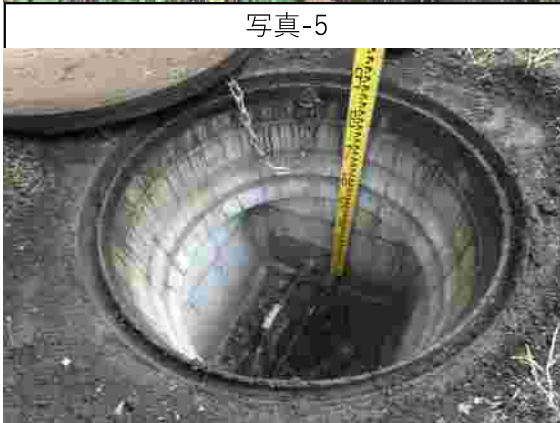
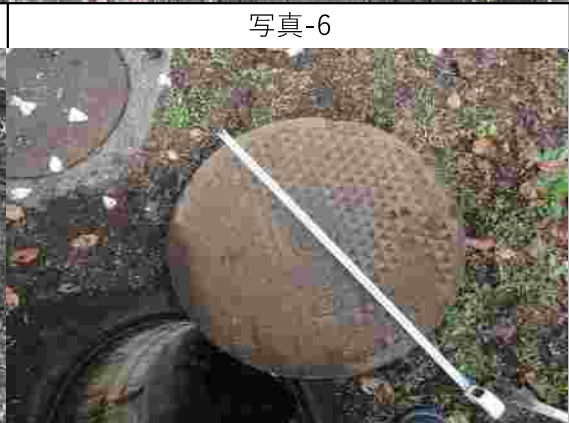
番号	2		調査年月日	令和 7年 11月18日
----	---	--	-------	--------------

柵蓋	鋳鉄
	形状	円形
	H=	1.02m
	取付管1上	ケーブル
	取付管2上	ケーブル
	取付管3下	
	管種	
	管種	
	管種

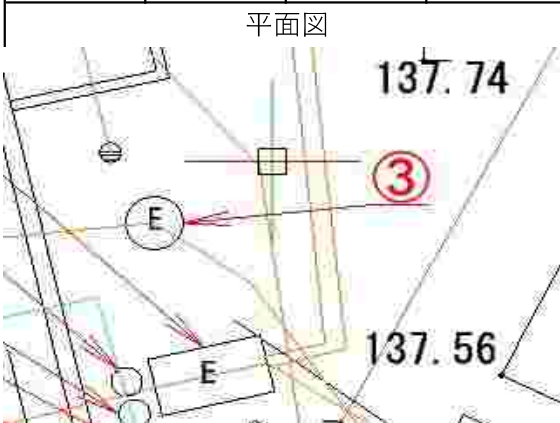
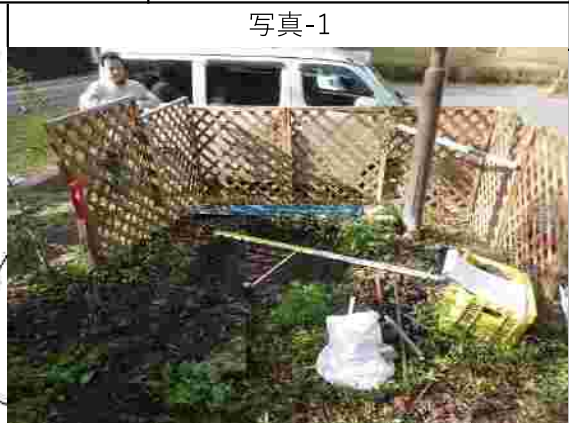
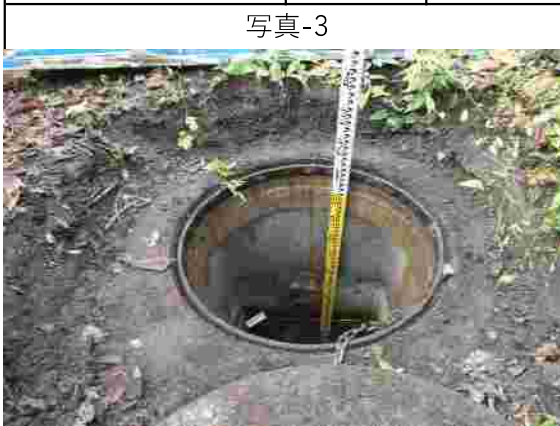
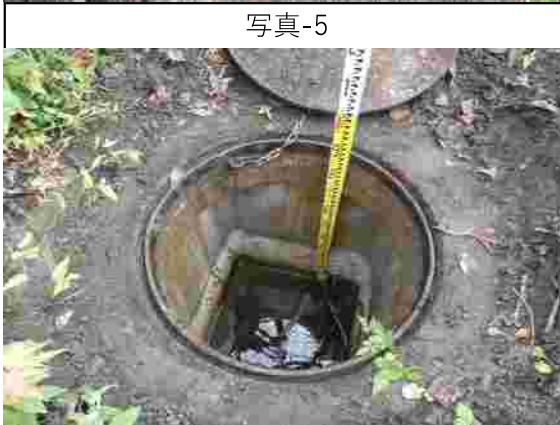
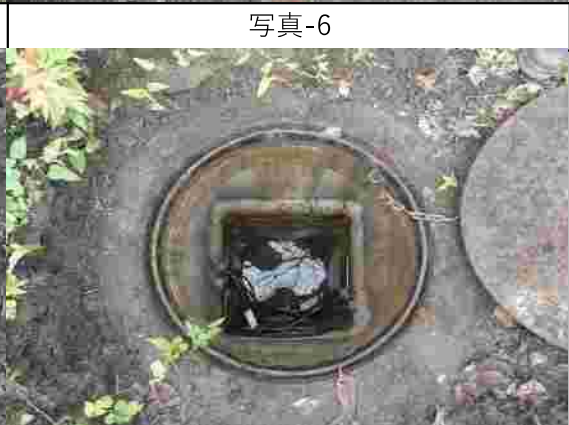
番号	3	調査年月日	令和 7年 11月18日
----	---	-------	--------------

柵蓋	鋳鉄
形状	円形
H=	1.10m
取付管1上	ケーブル
取付管2上	ケーブル
取付管3下	
管種	
管種	
管種

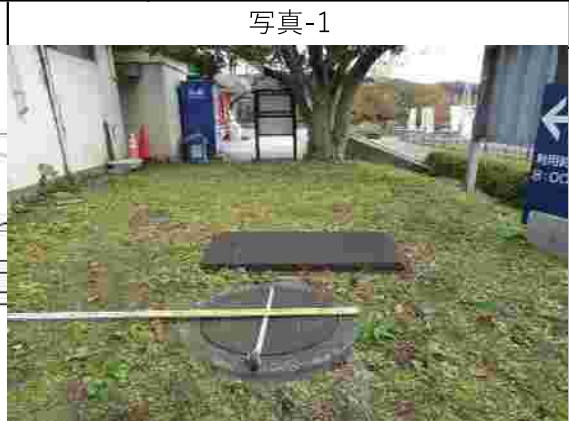
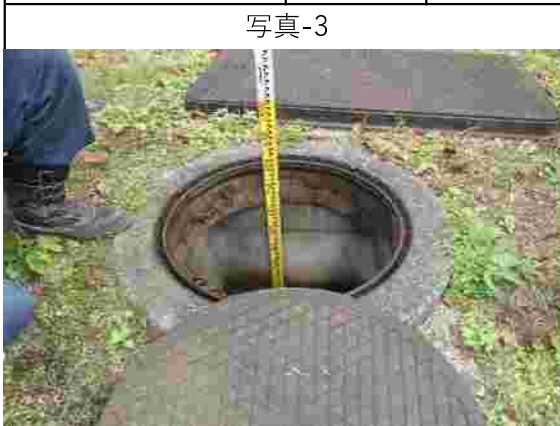
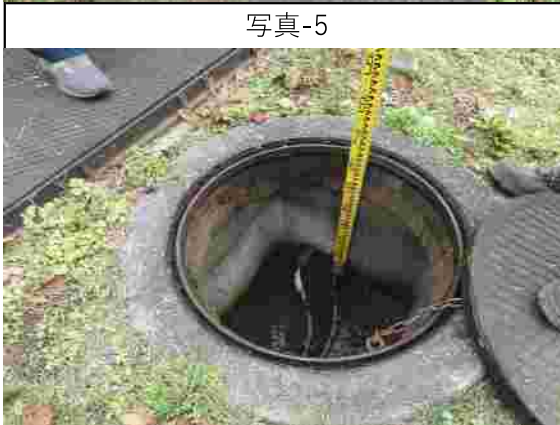
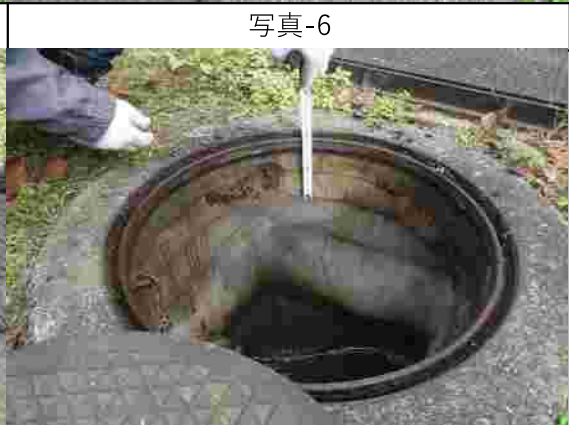
番号	4		調査年月日	令和 7年 11月18日
----	---	--	-------	--------------

柵蓋	鋳鉄
	形状	円形
	H=	0.78m
	取付管1上	ケーブル
	取付管2上	ケーブル
	取付管3下	
	管種	
	管種	
	管種

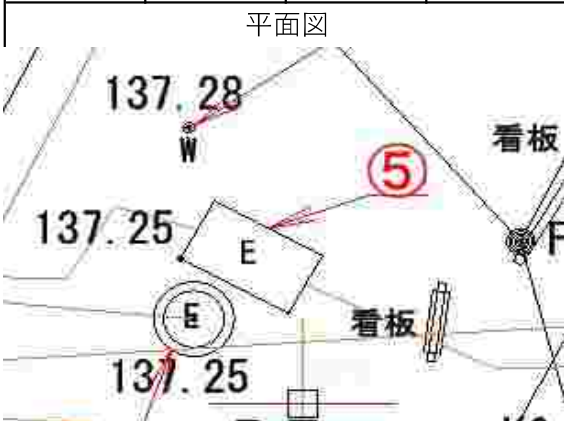
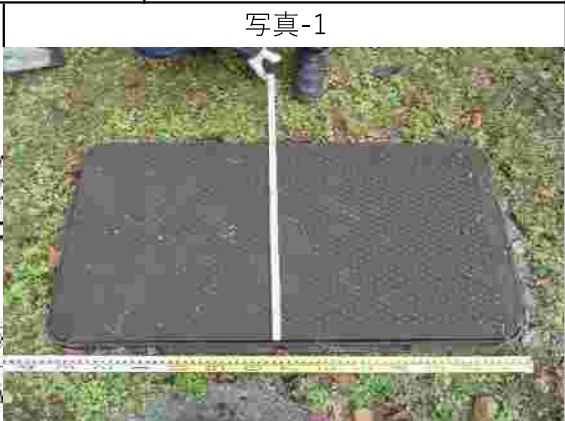
番号	5	調査年月日	令和 7年 11月18日
----	---	-------	--------------

柵蓋	鋳鉄
形状	矩形
H=	なし
取付管1上	なし
取付管2上	なし
取付管3下	なし
管種	
管種	
管種

開閉不可

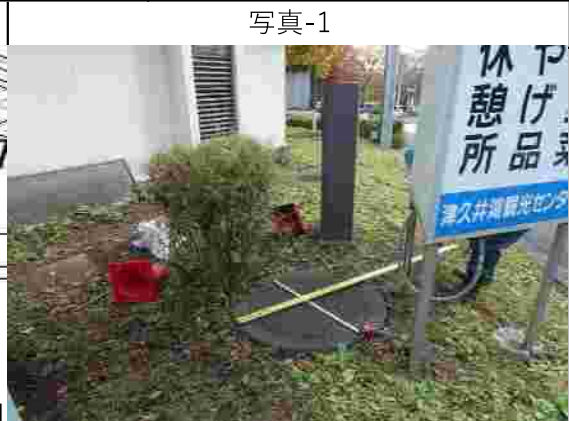
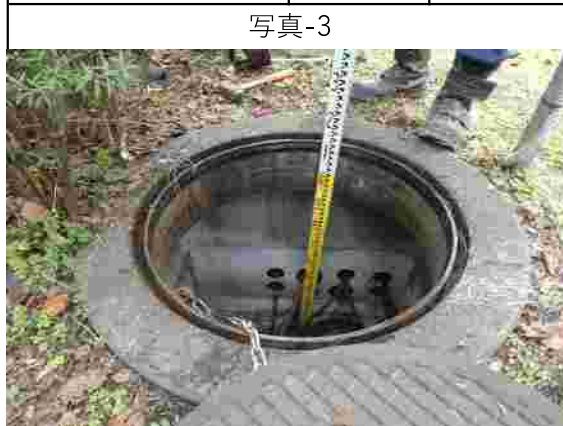
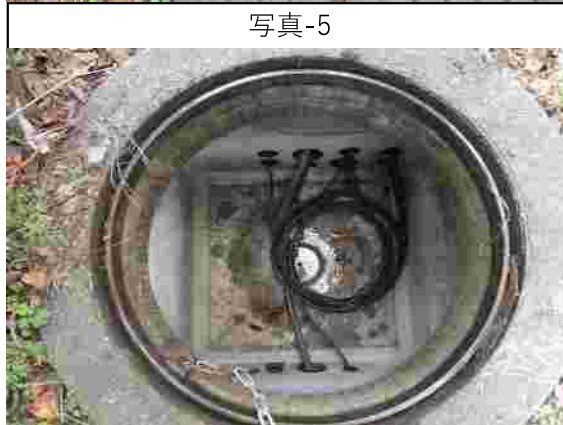
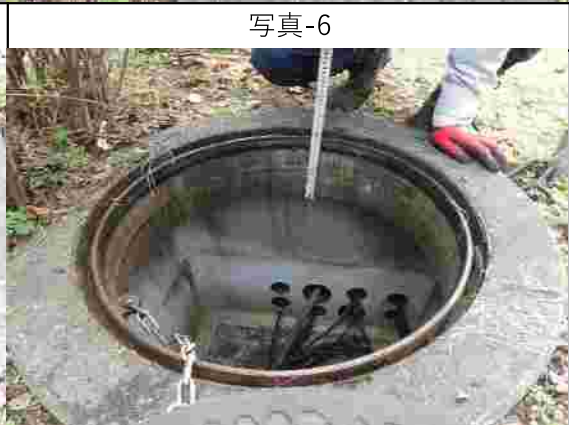
番号	6		調査年月日	令和 7年 11月18日
----	---	--	-------	--------------

柵蓋	鋳鉄
	形状	円形
	H=	1.10m
	取付管1上	ケーブル
	取付管2上	ケーブル
	取付管3下	
	管種	
	管種	
	管種

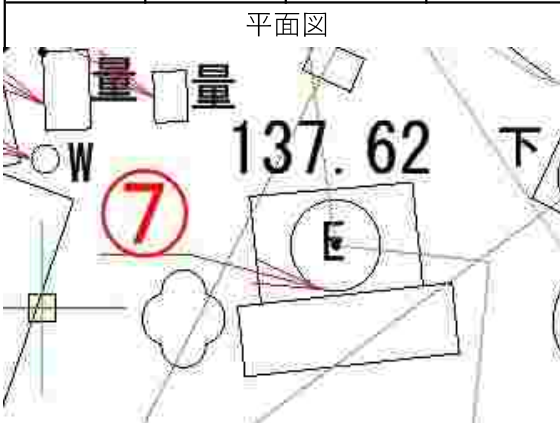
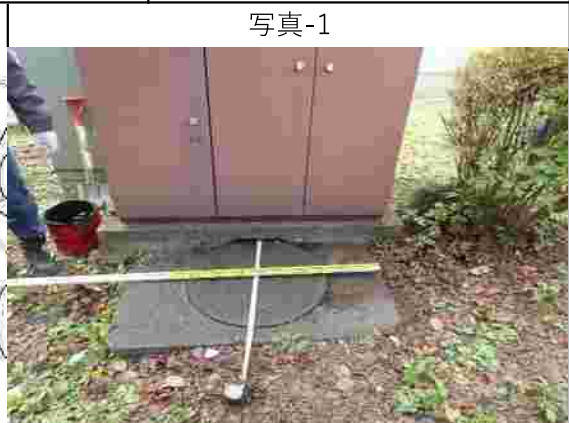
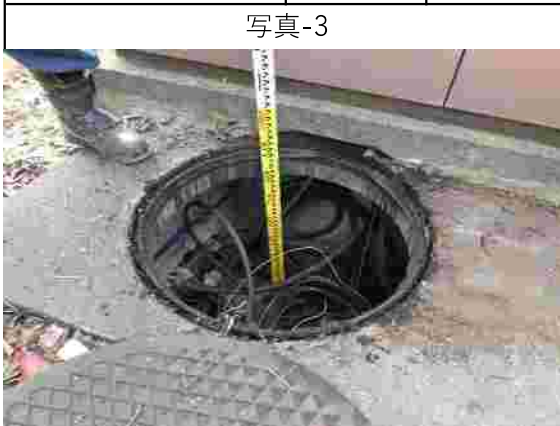
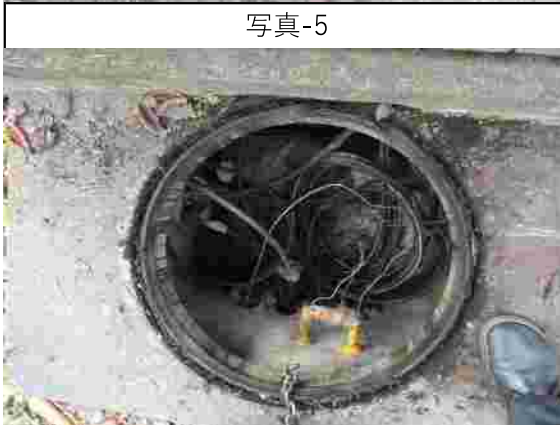
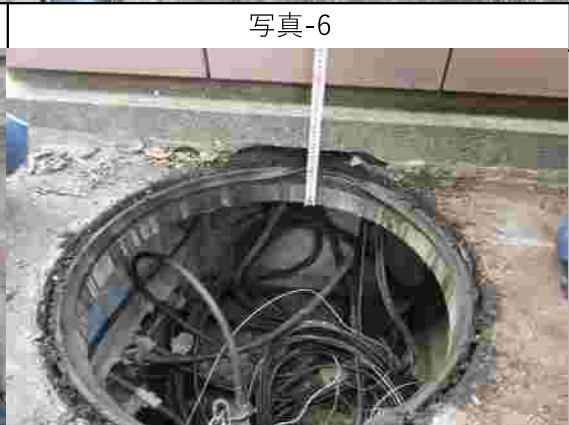
番号	7	調査年月日	令和 7年 11月18日
----	---	-------	--------------

柵蓋	鋳鉄
形状	円形
H=	0.87m
取付管1上	ケーブル
取付管2上	ケーブル
取付管3下	
管種	
管種	
管種

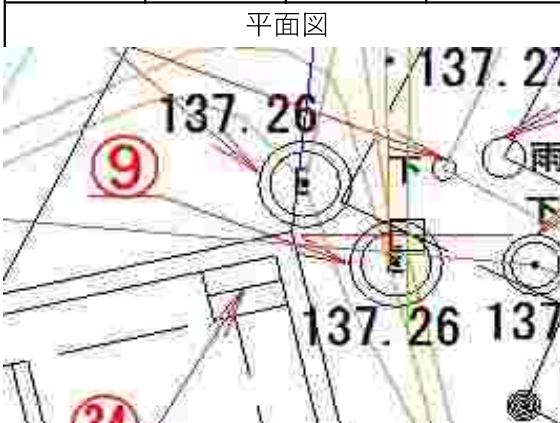
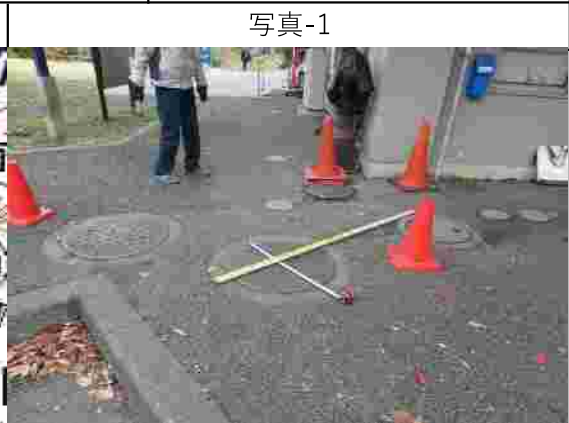
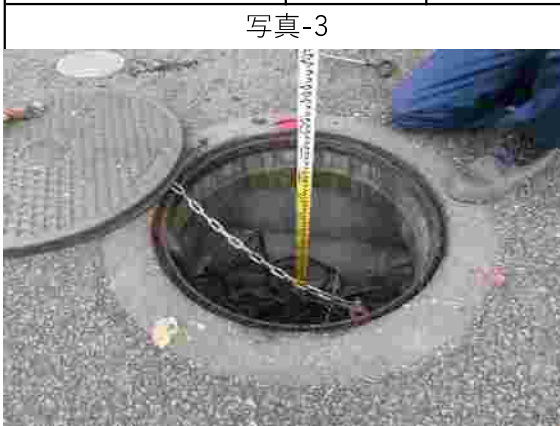
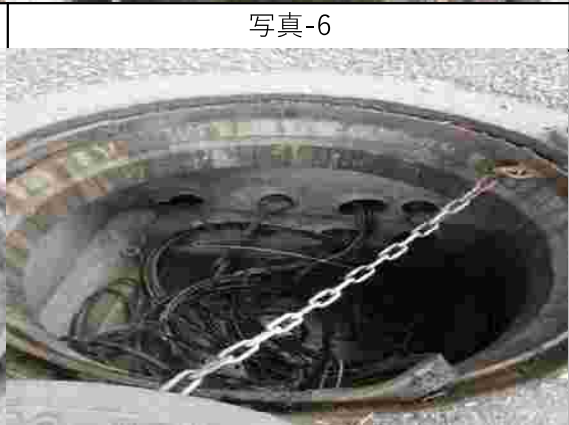
番号	9		調査年月日	令和 7年 11月18日
----	---	--	-------	--------------

柵蓋	鋳鉄
	形状	円形
	H=	1.13m
	取付管1上	ケーブル
	取付管2上	ケーブル
	取付管3下	
	管種	
	管種	
	管種

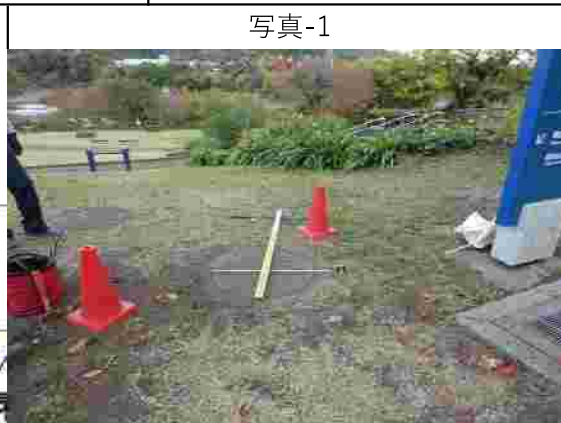
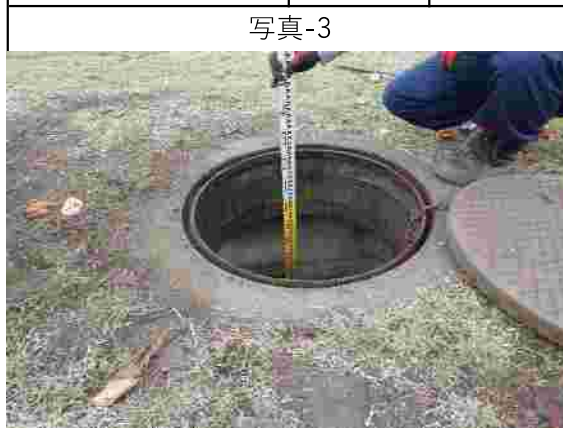
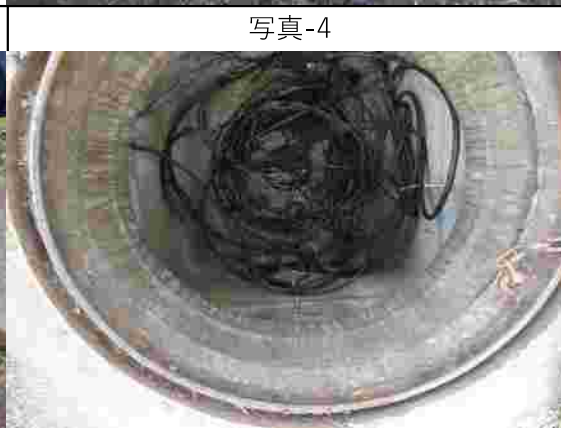
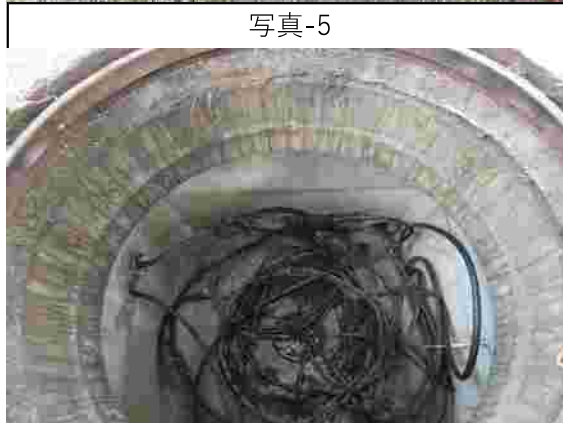
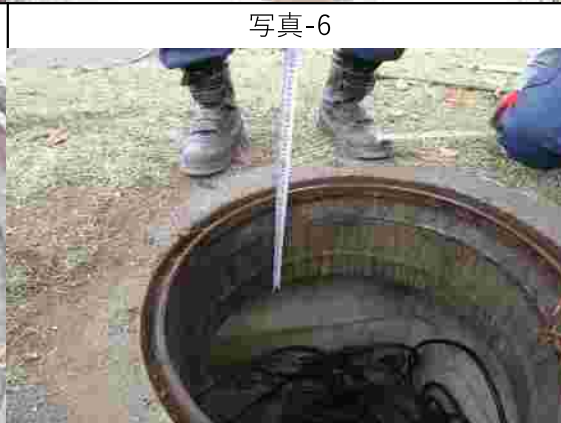
番号	11		調査年月日	令和 7年 11月18日
----	----	--	-------	--------------

柵蓋	鋳鉄
	形状	円形
	H=	1.23m
	取付管1上	ケーブル
	取付管2上	ケーブル
	取付管3下	
	管種	
	管種	
	管種

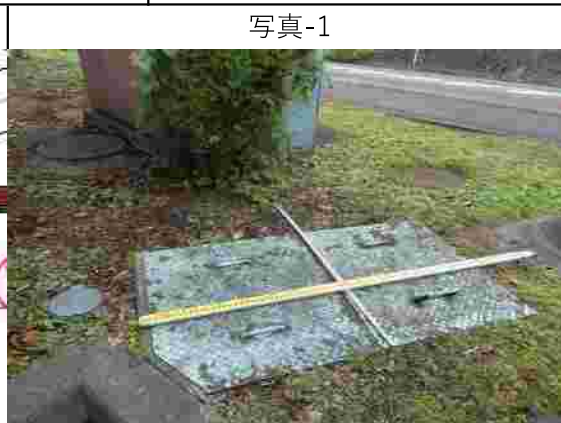
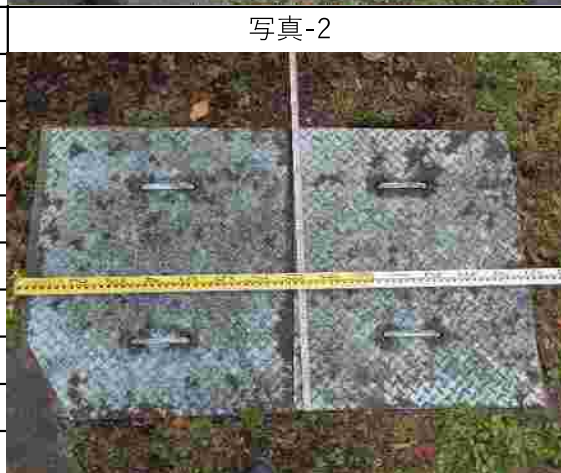
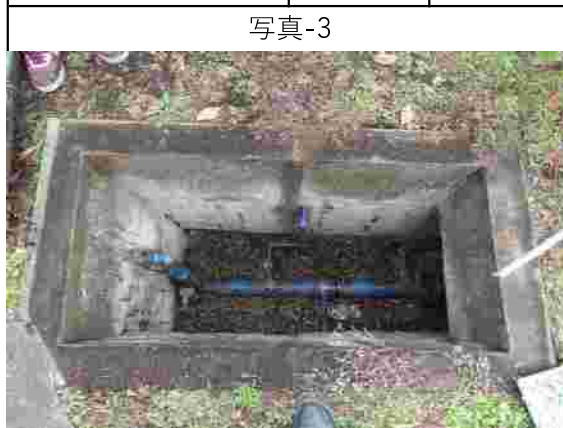
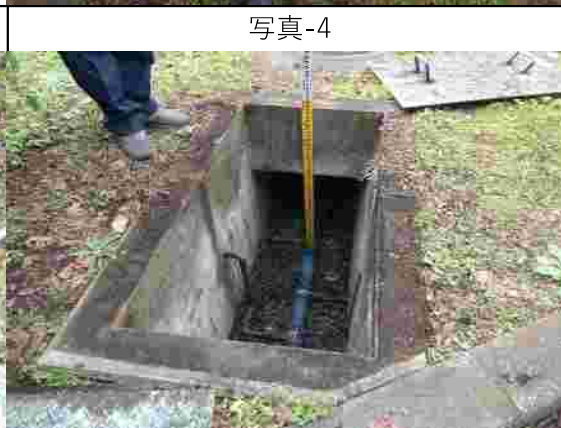
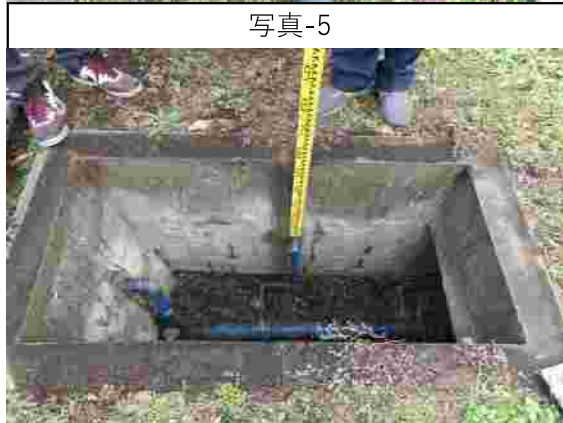
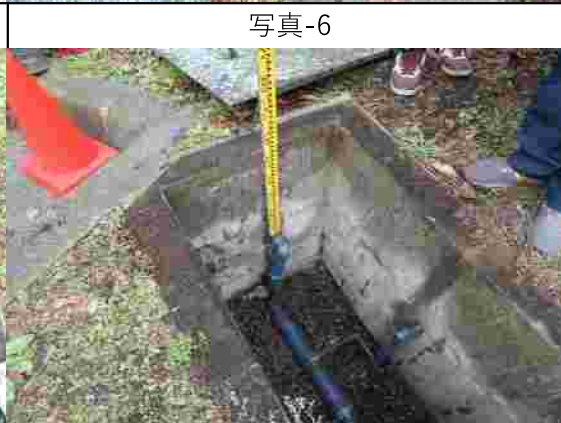
番号	12	0	調査年月日	令和 7年 11月18日
----	----	---	-------	--------------

柵蓋	縞鋼板
形状	矩形
H=	0.96m
取付管1上	φ
取付管2上	φ
取付管3下	φ
管種	
管種	
管種

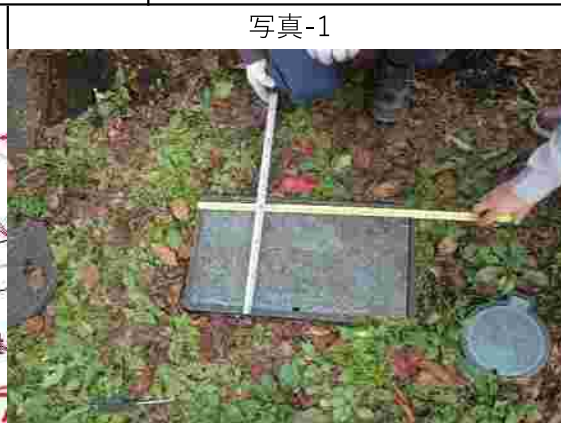
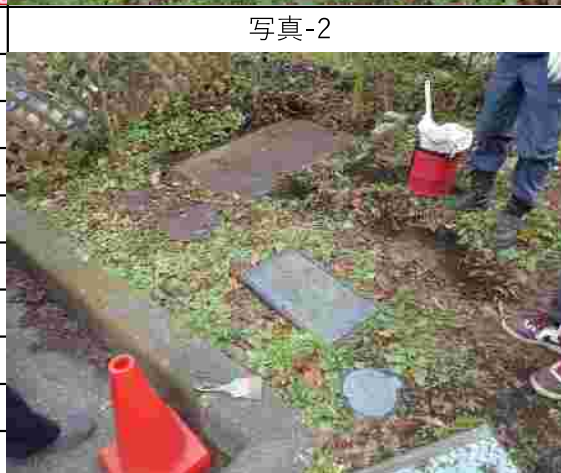
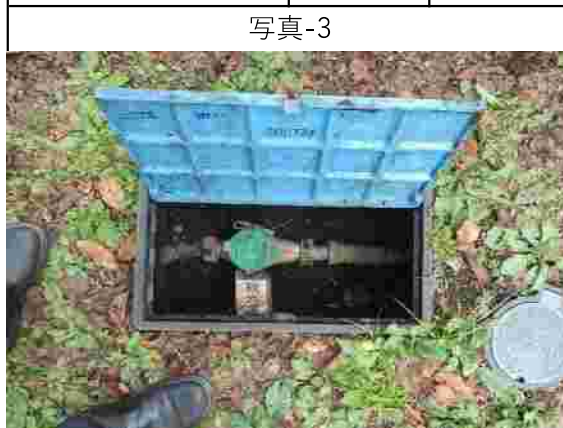
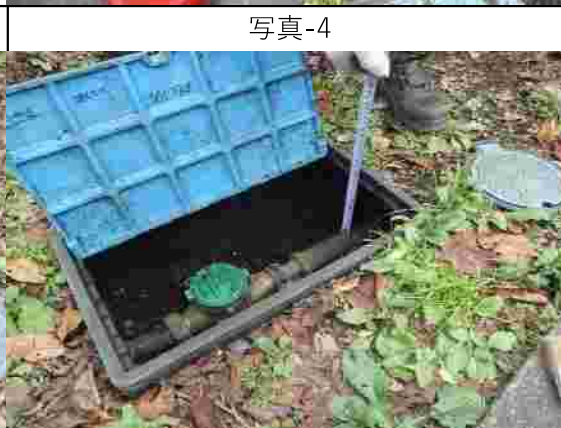
番号	12	1	調査年月日	令和 7年 11月18日
----	----	---	-------	--------------

柵蓋	鋳鉄
形状	矩形
H=	0.22m
取付管1上	φ
取付管2上	φ
取付管3下	φ
管種	
管種	
管種

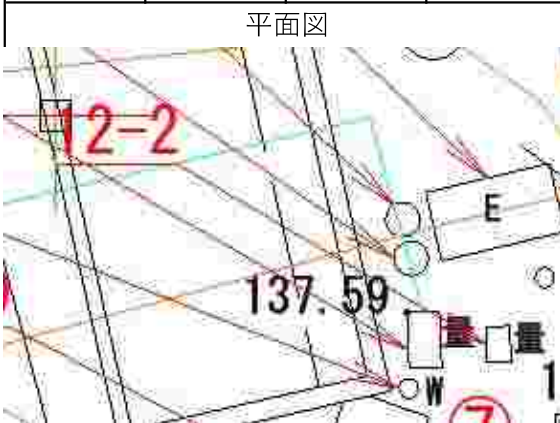
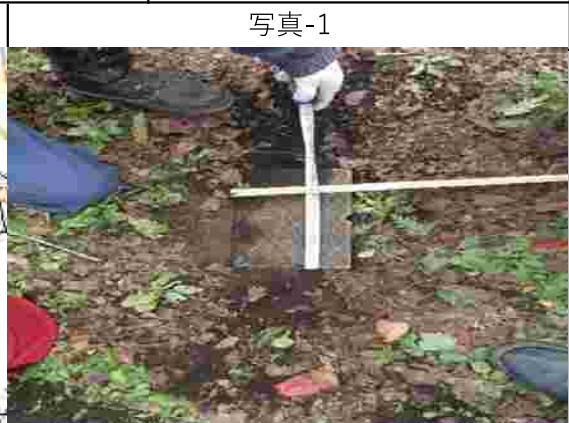
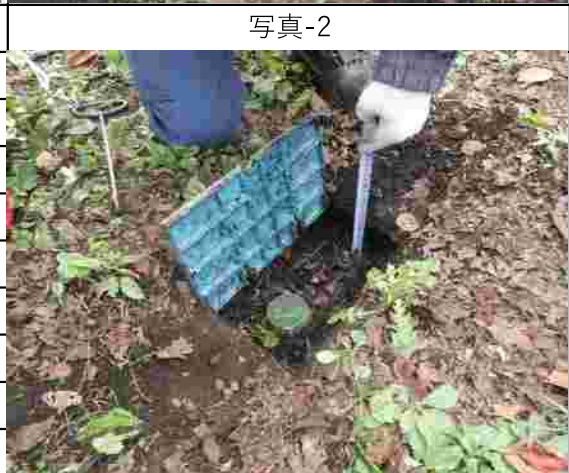
番号	12	2	調査年月日	令和 7年 11月18日
----	----	---	-------	--------------

柵蓋	鋳鉄
形状	矩形
H=	0.14m
取付管1上	φ
取付管2上	φ
取付管3下	φ
管種	
管種	
管種

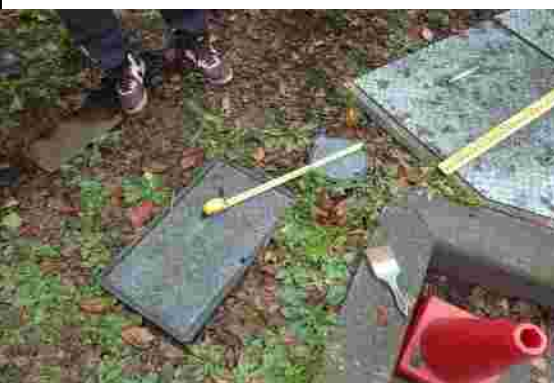
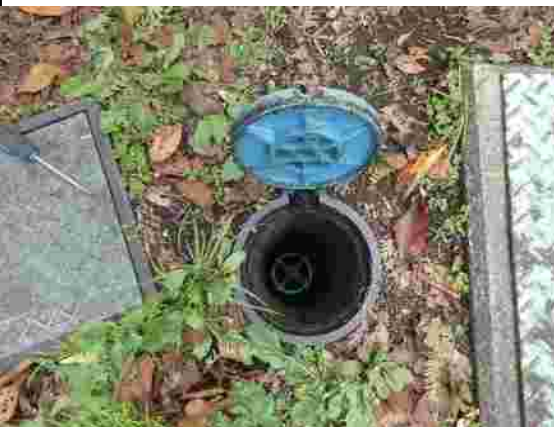
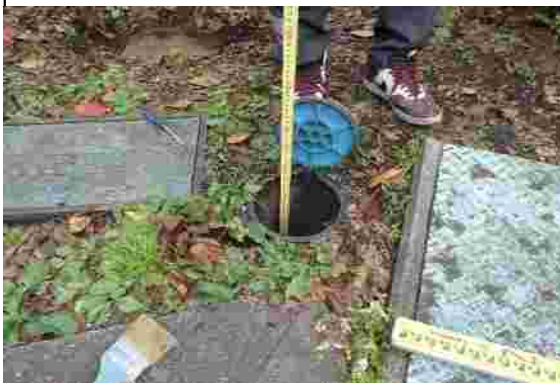
番号	12	3	調査年月日	令和 7年 11月18日
平面図			写真-1

寸法			写真-2	
	柵蓋	鋳鉄

形状	円形		
	H=	0.37m		
	取付管1上	φ		
	取付管2上	φ		
	取付管3下	φ		
	管種			
	管種			
写真-3			写真-4

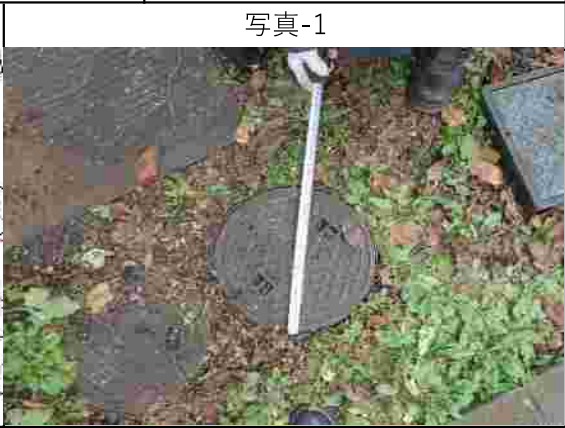
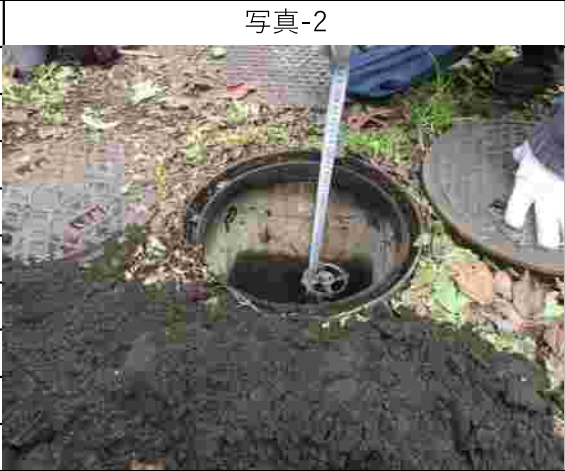
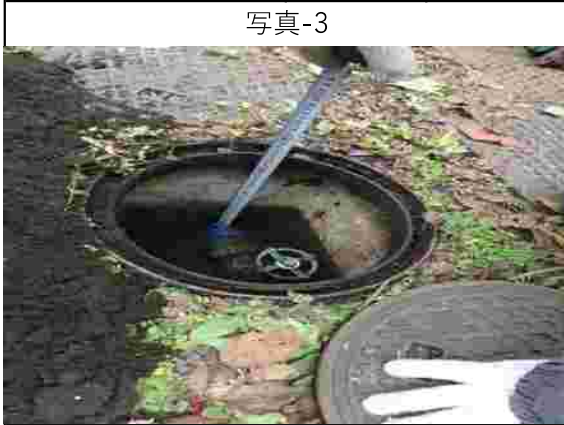
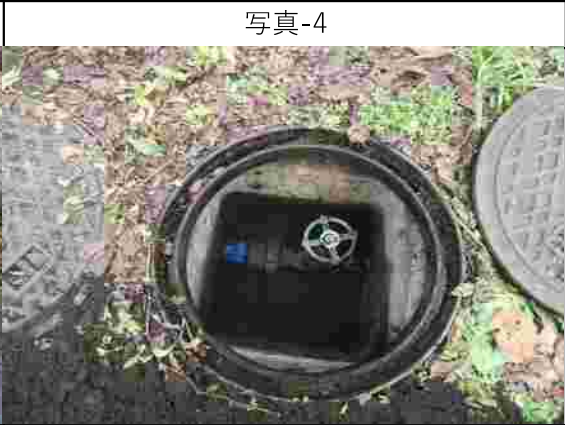
番号	12	4	調査年月日	令和 7年 11月18日
----	----	---	-------	--------------

柵蓋	鋳鉄
形状	円形
H=	0.37m
取付管1上	φ
取付管2上	φ
取付管3下	φ
管種	
管種	
管種

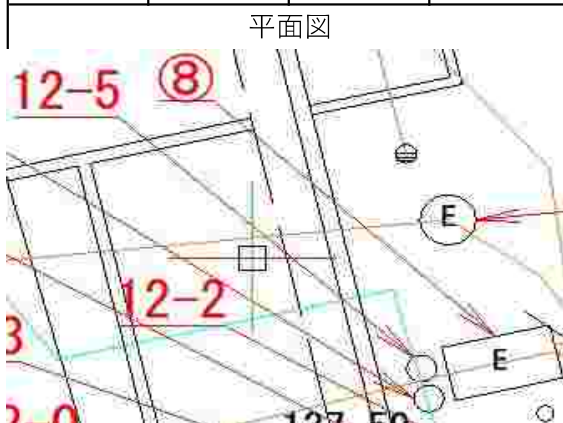
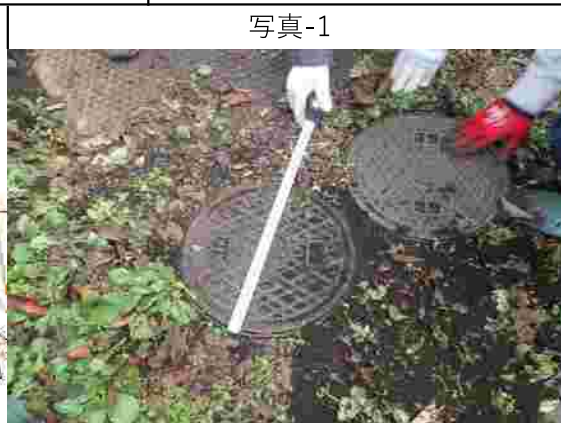
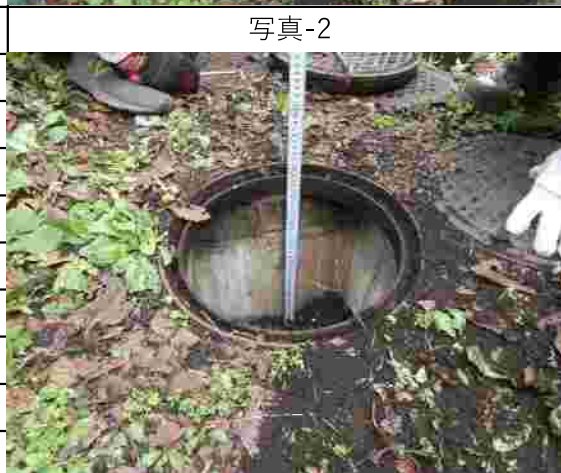
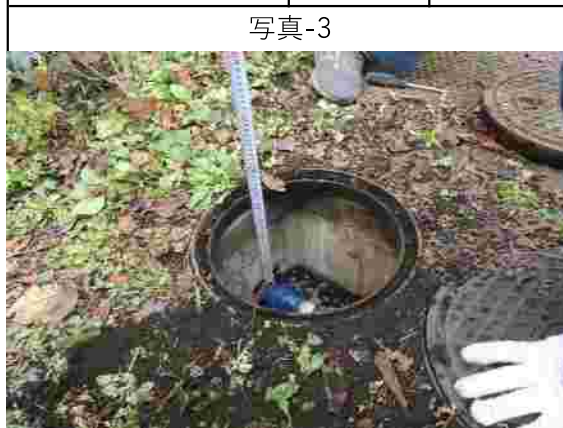
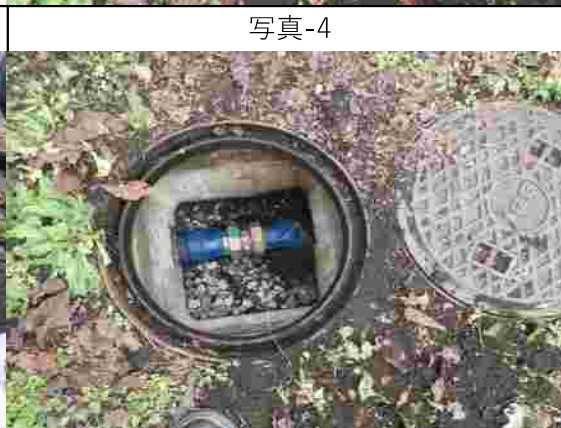
番号	12	5	調査年月日	令和 7年 11月18日
----	----	---	-------	--------------

柵蓋	鋳鉄
	形状	円形
	H=	0.39m
	取付管1上	φ
	取付管2上	φ
	取付管3下	φ
	管種	
	管種	
	管種

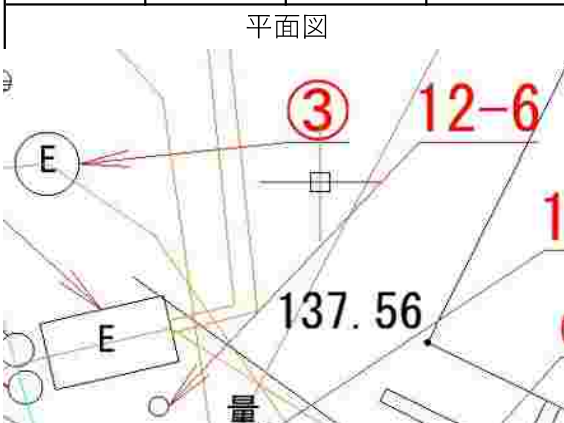
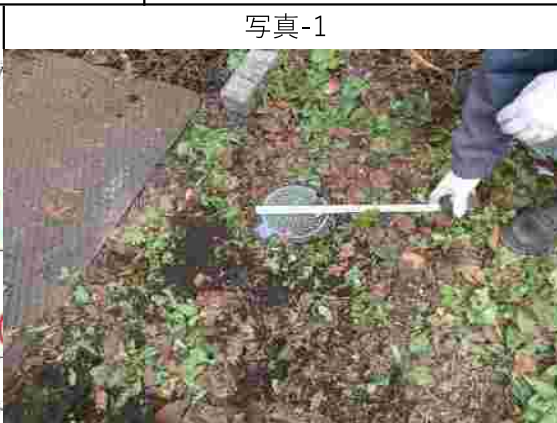
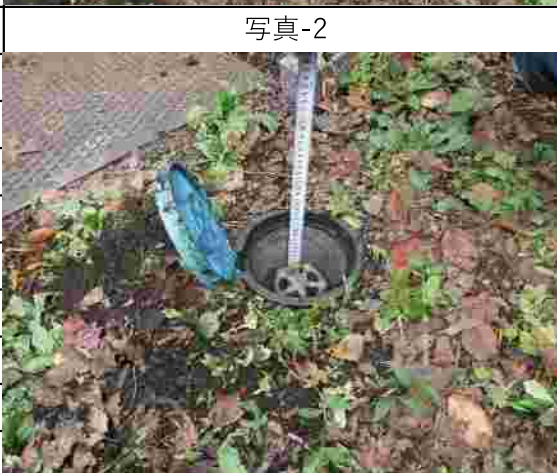
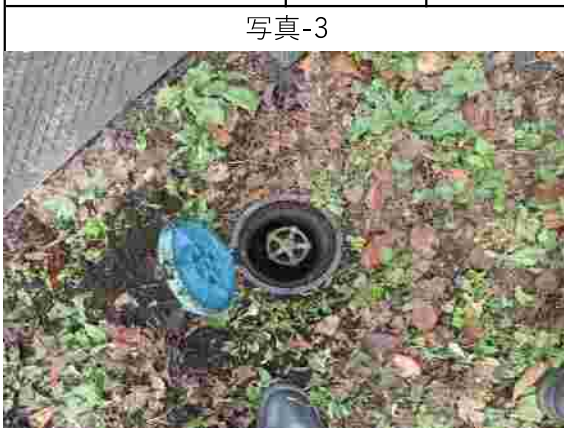
番号	12	6	調査年月日	令和 7年 11月18日
----	----	---	-------	--------------

柵蓋	鋳鉄
形状	円形
H=	0.25m
取付管1上	φ
取付管2上	φ
取付管3下	φ
管種	
管種	
管種

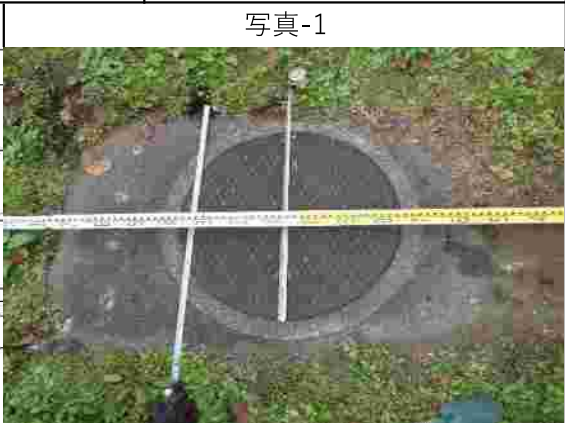
番号	12	7	調査年月日	令和 7年 11月18日
----	----	---	-------	--------------

柵蓋	鋳鉄
	形状	円形
	H=	1.00m
	取付管1上	φ
	取付管2上	φ
	取付管3下	φ
	管種	
	管種	
	管種

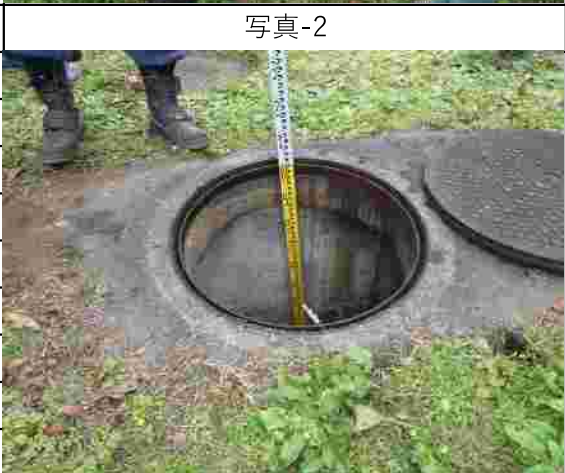
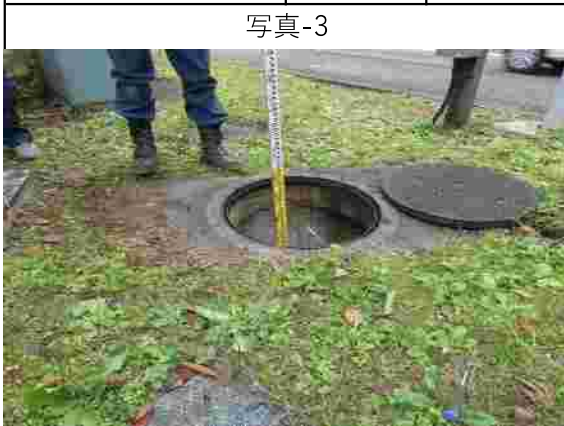
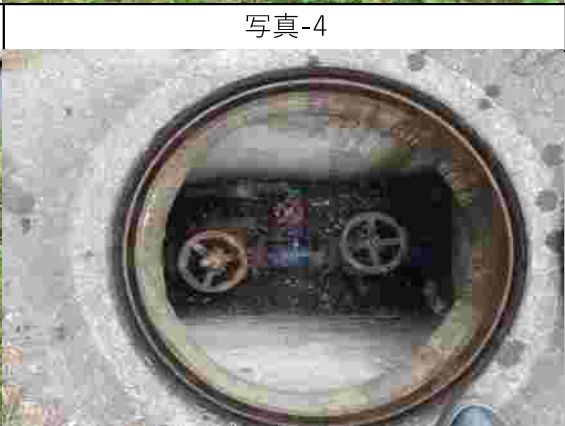
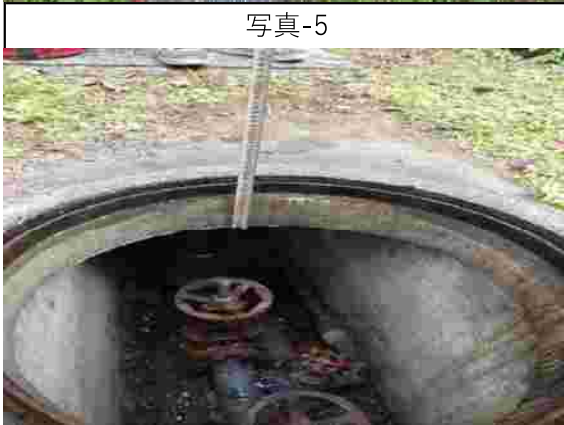
マンホール調査

寸法

柵蓋	鋳鉄
形状	矩形
H=	0.19m
取付管1上	φ
取付管2上	φ
取付管3下	φ
管種	
管種	
管種

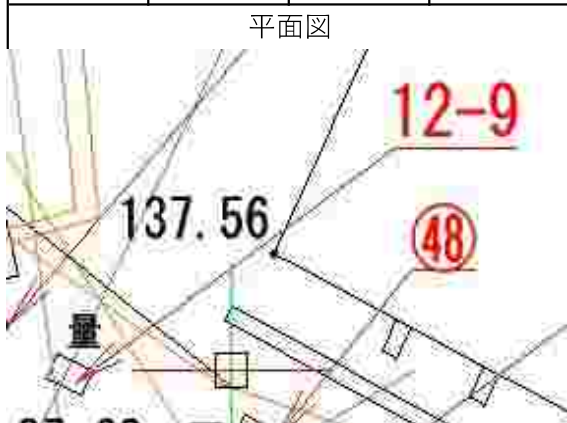
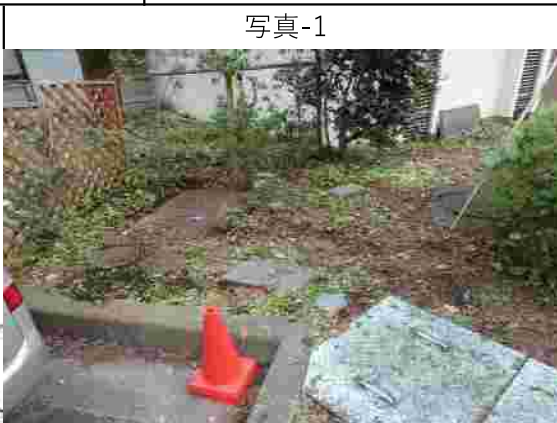
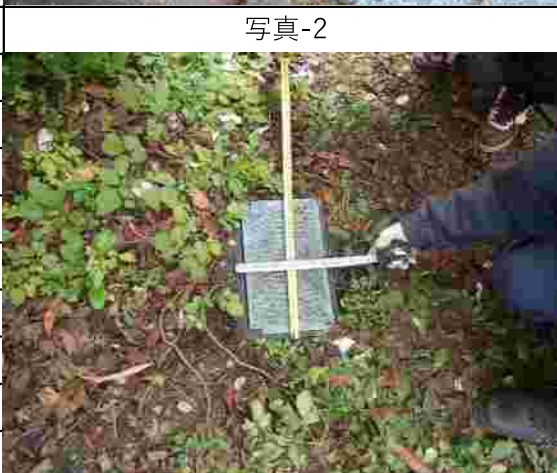
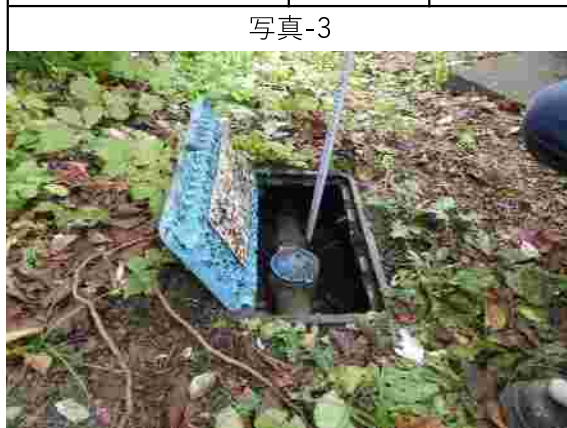
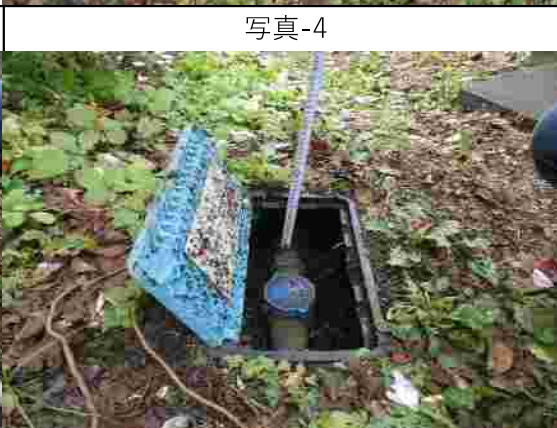
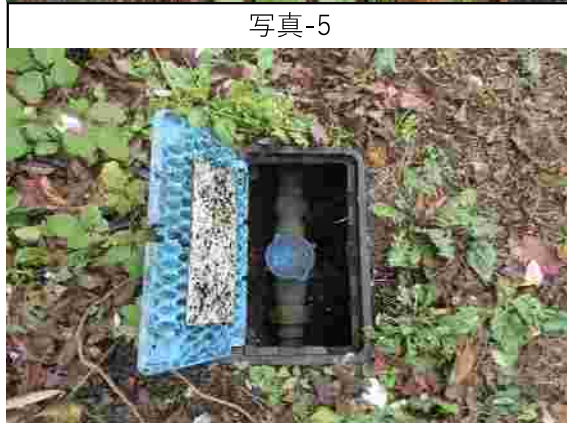
番号	12	9	調査年月日	令和 7年 11月18日
----	----	---	-------	--------------

寸法

柵蓋	鋳鉄
	形状	矩形
	H=	0.19m
	取付管1上	φ
	取付管2上	φ
	取付管3下	φ
	管種	
	管種	
	管種

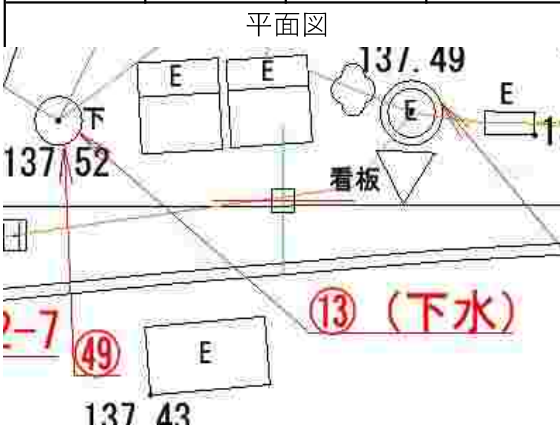
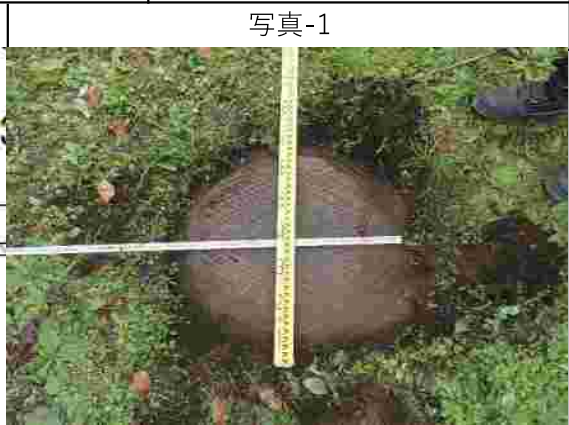
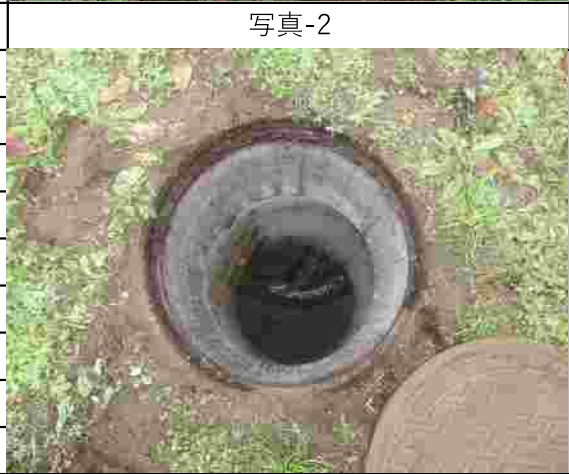
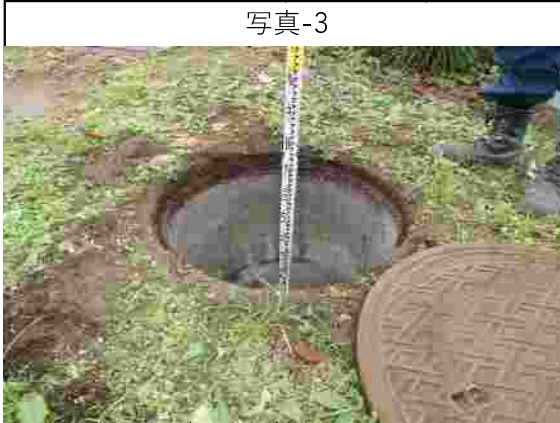
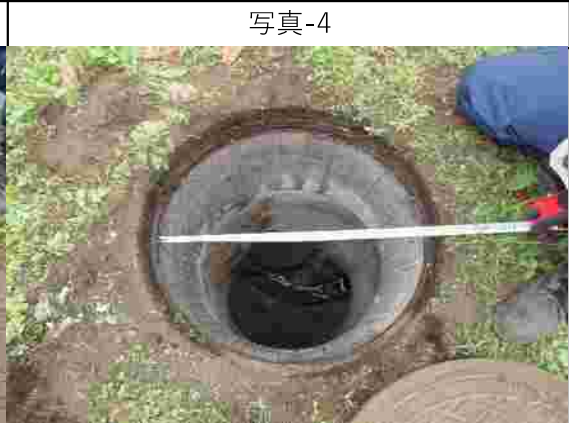
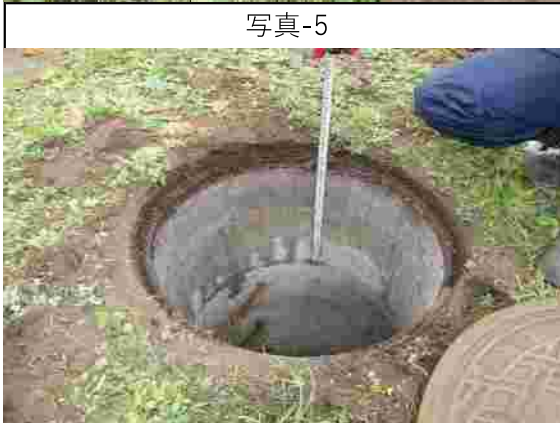
番号	13		調査年月日	令和 7年 11月18日
----	----	--	-------	--------------

寸法

柵蓋	鋳鉄
	形状	円形
	H=	1.70m
	取付管1上	φ
	取付管2上	φ
	取付管3下	φ
	管種	
	管種	
	管種

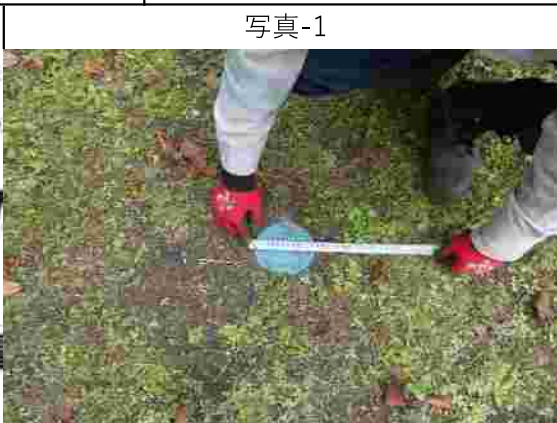
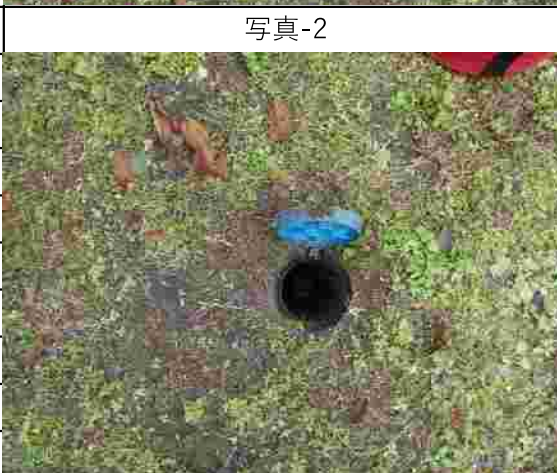
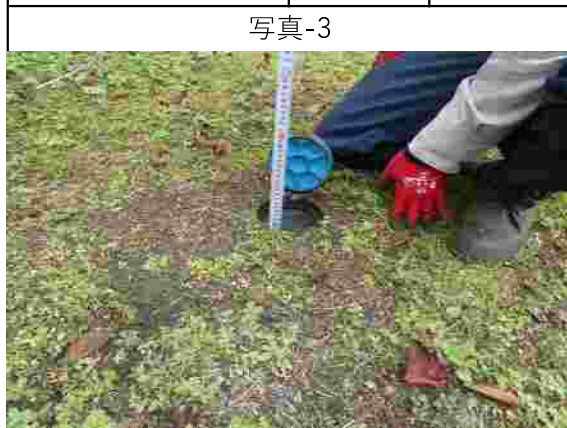
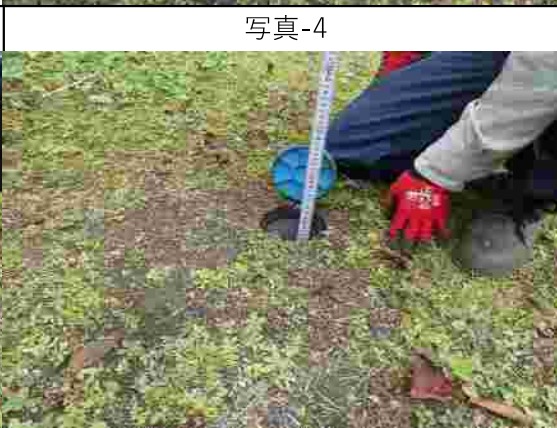
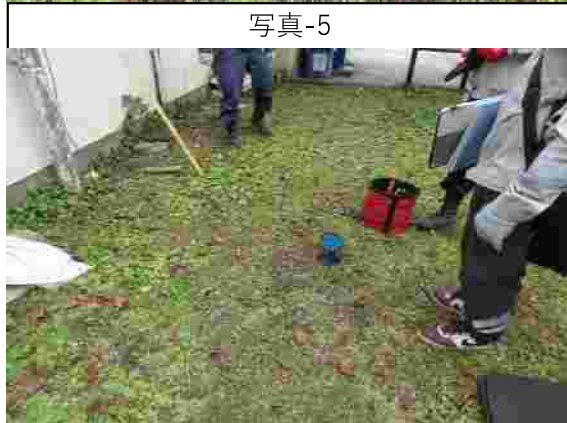
番号	14	調査年月日	令和 7年 11月18日
----	----	-------	--------------

寸法

柵蓋	鋳鉄
形状	円形
H=	0.56m
取付管1上	φ
取付管2上	φ
取付管3下	φ
管種	
管種	
管種
