境界確定図

現地調査結果報告書

(津久井湖観光センター再整備に係る既存埋設物等調査委託)

業務名	津久井湖観光センター再整備に係る既存埋設物等調査委託	
項目	調査内容	摘要
敷地内の工作物、配管図、埋設物等調査	<p><調査報告></p> <p>1. 調査概要</p> <p>本業務は、津久井湖観光センター再整備に伴い、敷地内の既存埋設物および地上工作物の現況を把握し、今後の設計・解体工事に資する基礎資料を整理することを目的として実施した。</p> <p>調査は、現地踏査および既存資料（配管図、施設台帳等）の照合作業により、埋設物の種類・位置・概略的深度・管理者を確認した。</p> <p>2. 調査項目と結果</p> <p>(1) 敷地内の工作物・既設施設</p> <p>現地において、トイレ棟、舗装、マンホール類、排水柵を確認した。</p> <p>工作物の一部は老朽化が進んでおり、解体工事の際には周辺地盤の不陸や沈下等に十分配慮する必要がある。</p> <p>(2) 地下埋設物（確認された種類）</p> <p>調査の結果、以下の埋設物が現存していることを確認した。</p> <p>上水、下水（汚水・雨水）、電気、企業庁電気（ダム関連供給系統）</p> <p>詳細は添付の以下図面及び調査票を参照されたい。</p> <ul style="list-style-type: none">・地下埋設物調査結果図面・マンホール調査表 <p>3. 既設施設解体工事に関するコメント（重要）</p> <p>(1) 問題点（リスクの有無について）</p> <p>調査結果より、南側トイレ棟付近を企業庁電気ケーブルが通過している可能性が高い。推定では、土被り約60cm程度で建物角部付近を通過していると考えられる。当該ケーブルは津久井湖ダム関連施設への電力供給に使用されており、損傷した場合には、</p> <ul style="list-style-type: none">・ダム設備の停止

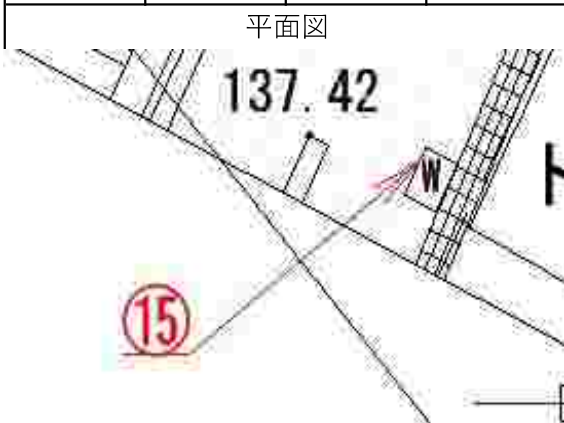
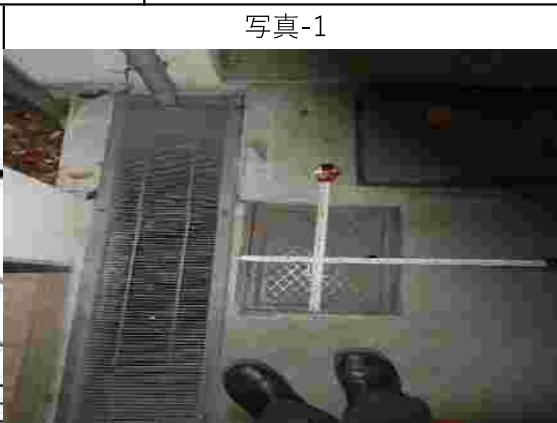
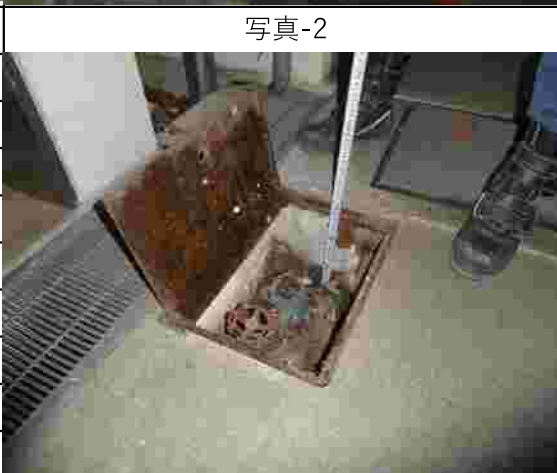
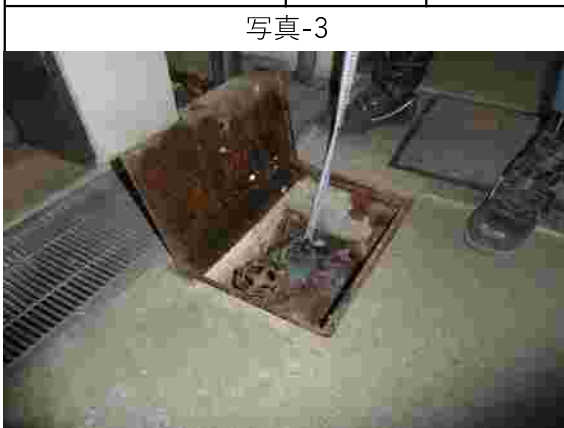
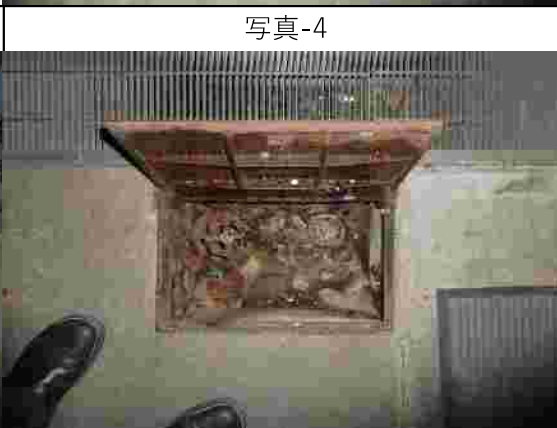
番号	15	調査年月日	令和 7年 11月18日
----	----	-------	--------------

寸法

柵蓋	鋳鉄
形状	矩形
H=	0.27m
取付管1上	φ
取付管2上	φ
取付管3下	φ
管種	
管種	
管種

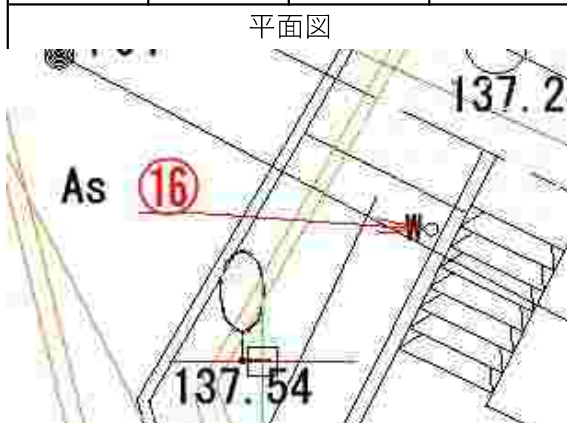
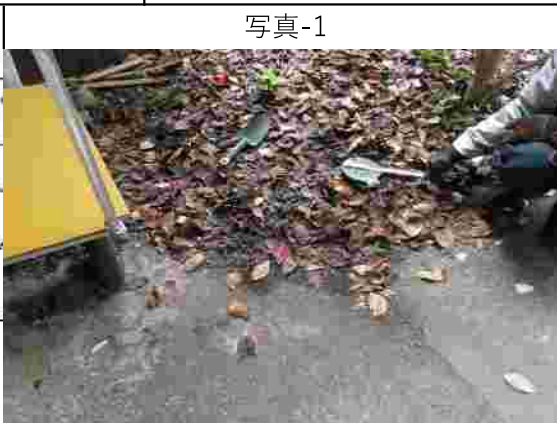
番号	16	調査年月日	令和 7年 11月18日
----	----	-------	--------------

寸法

柵蓋	鋳鉄
形状	円形
H=	0.20m
取付管1上	φ
取付管2上	φ
取付管3下	φ
管種	
管種	
管種

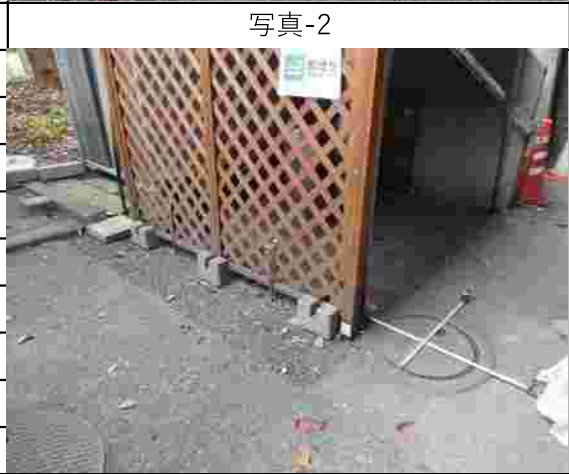
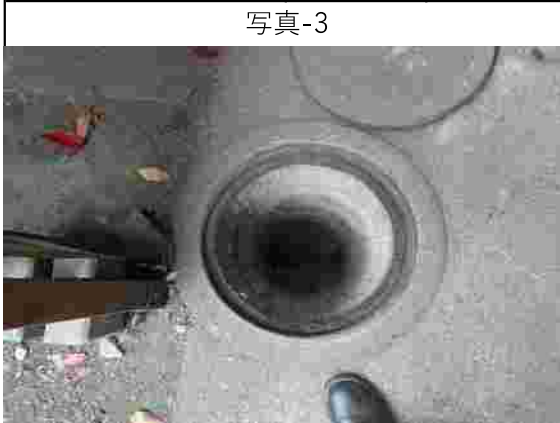
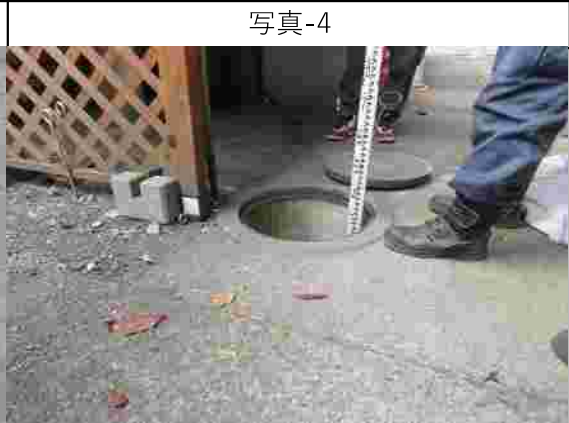
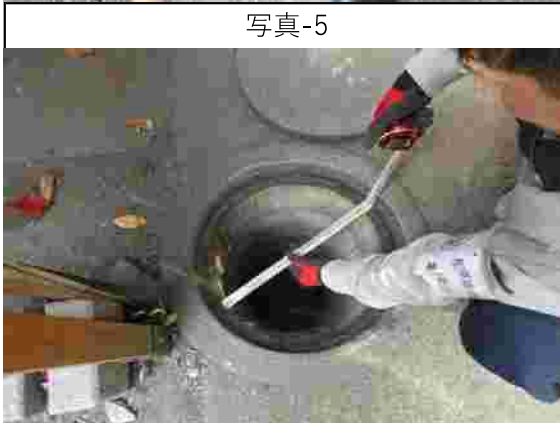
柵蓋	コンクリート管
形状	円形
H=	1.24m
取付管1上	
取付管2上	
取付管3下	
管種	
管種	
管種

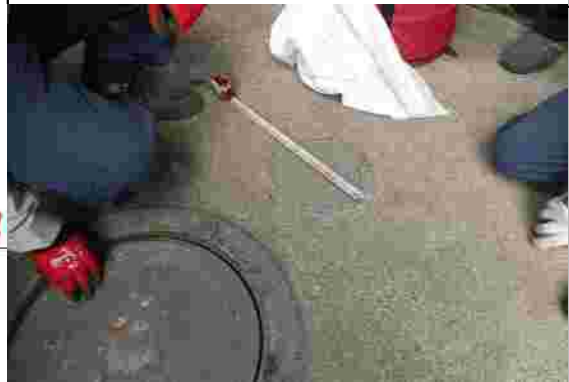
写真-1

柵蓋	塩ビ管
形状	円形
H=	0.61m
取付管1上	
取付管2上	
取付管3下	
管種	
管種	
管種

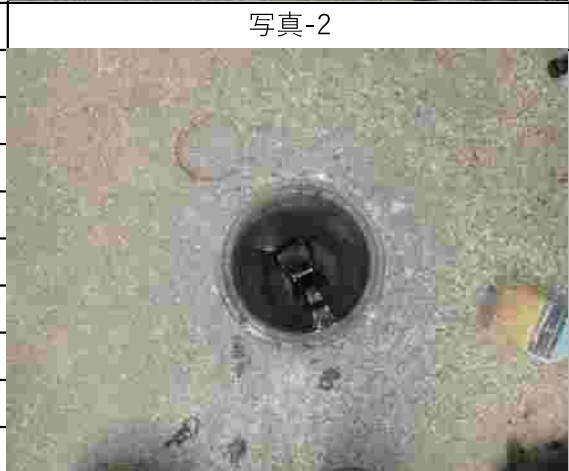
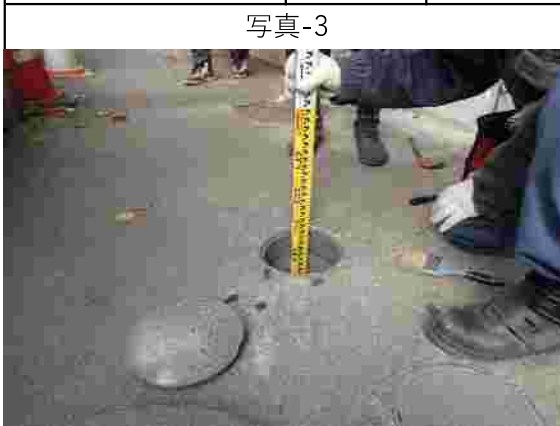
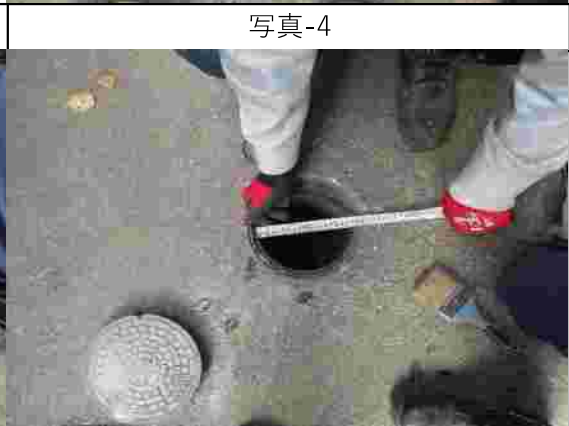
柵蓋	塩ビ管
形状	円形
H=	0.63m
取付管1上	
取付管2上	
取付管3下	
管種	
管種	
管種

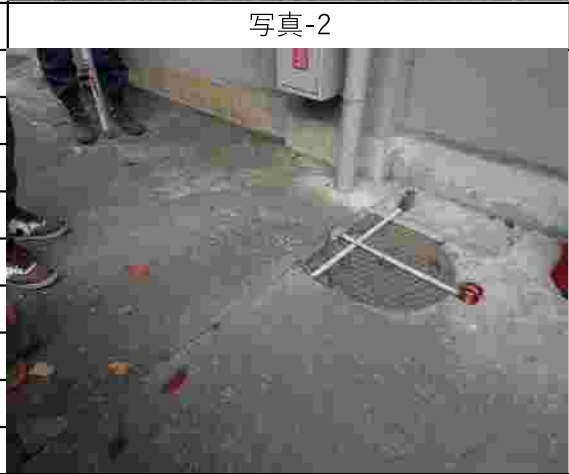
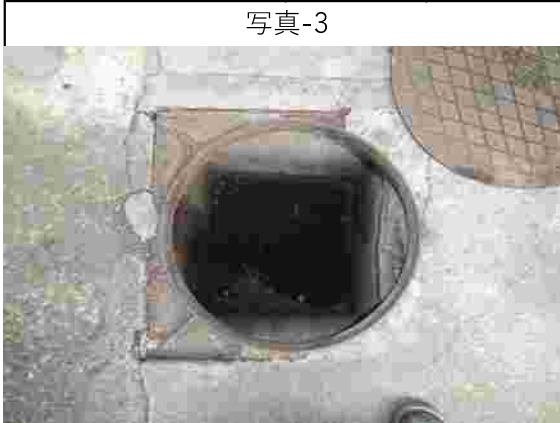
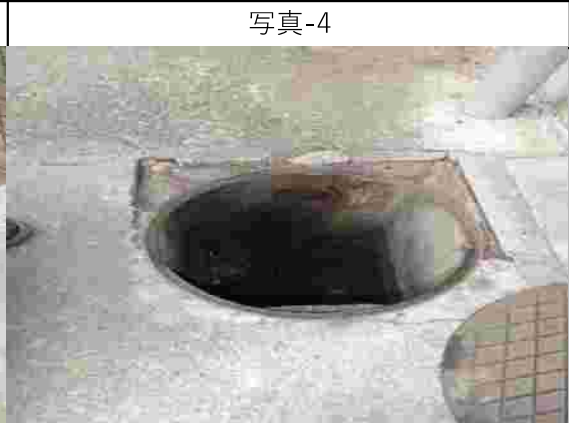
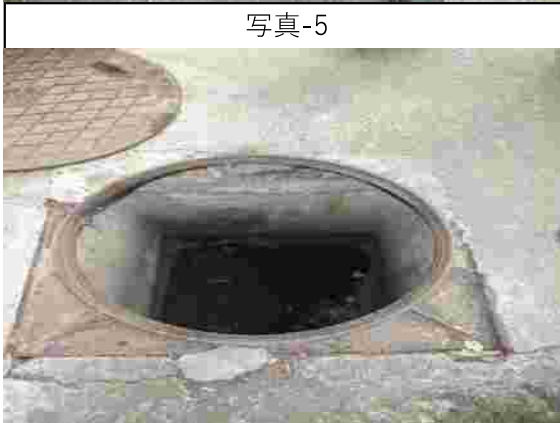
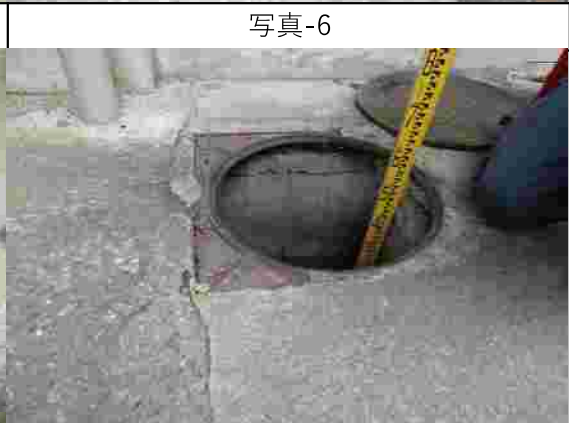
柵蓋	鋳鉄
	形状	円形
	H=	0.50m
	取付管1上	
	取付管2上	
	取付管3下	
	管種	
	管種	
	管種

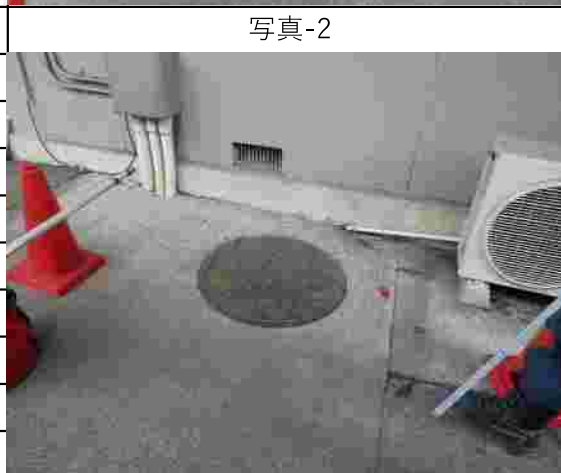
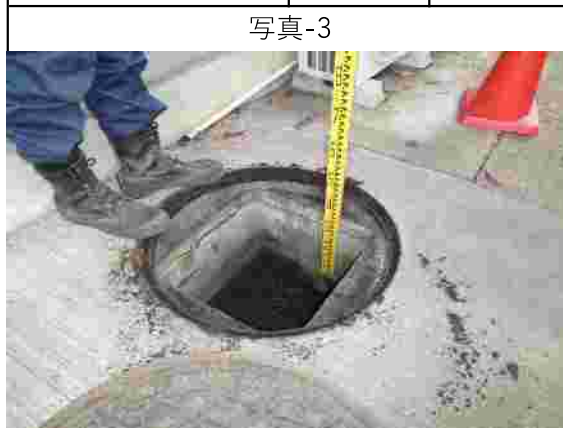
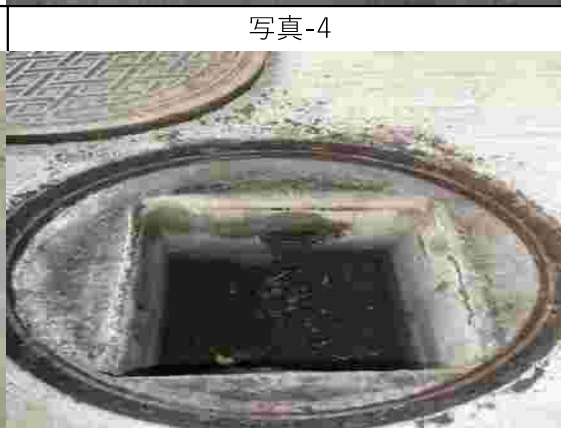
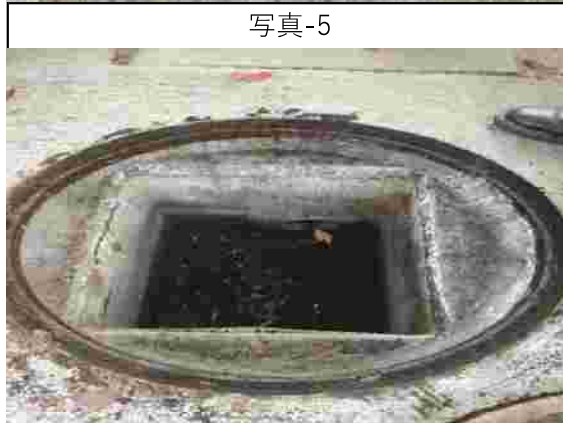
柵蓋	鋳鉄
	形状	円形
	H=	0.44m
	取付管1上	
	取付管2上	
	取付管3下	
	管種	
	管種	
	管種

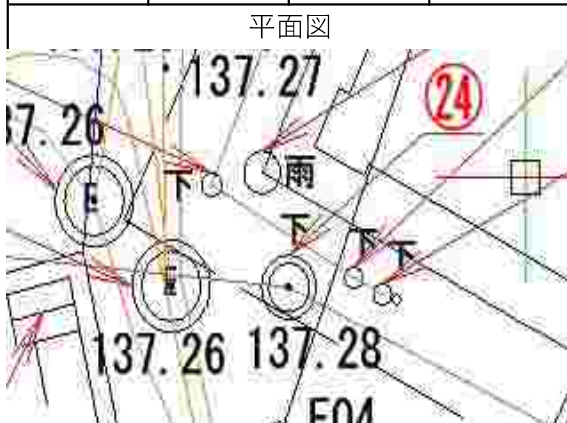
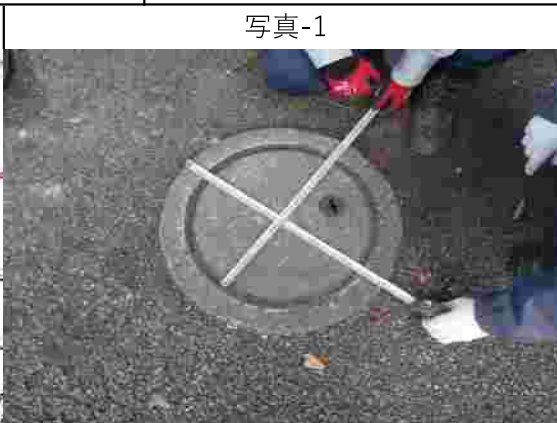
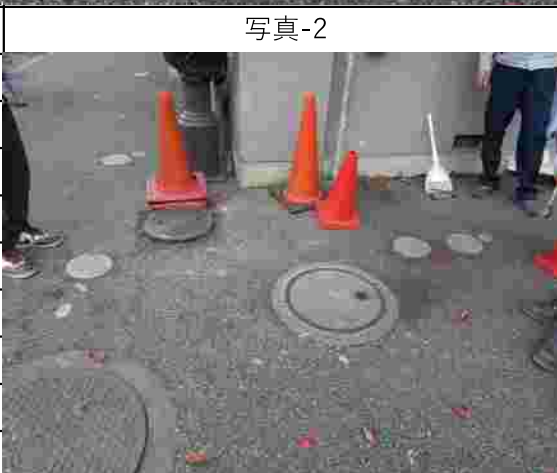
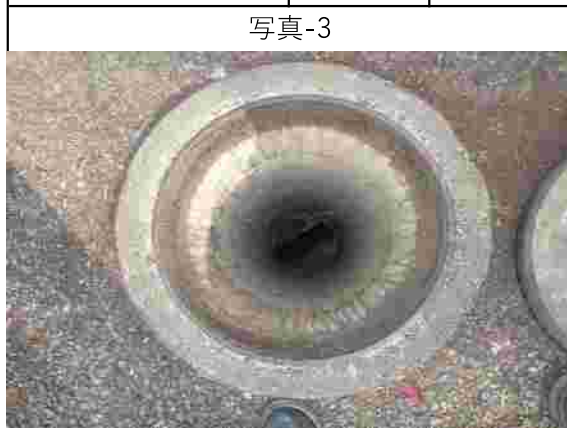
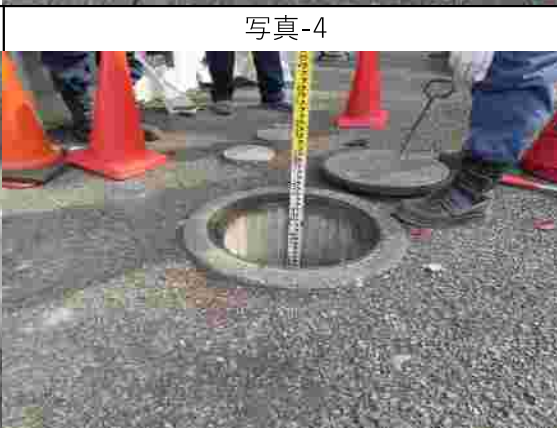
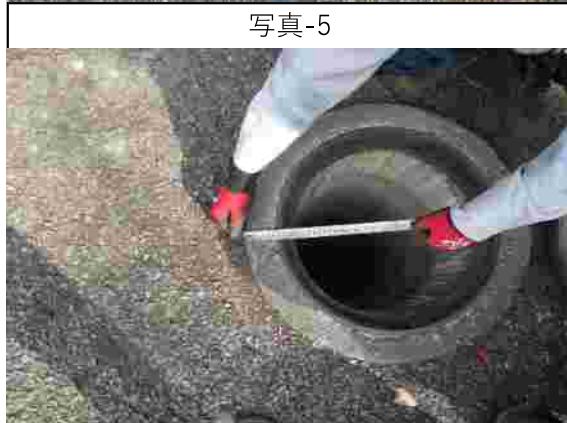
番号	24		調査年月日	令和 7年 11月18日
----	----	--	-------	--------------

柵蓋	コンクリート管
	形状	円形
	H=	1.86m
	取付管1上	φ
	取付管2上	φ
	取付管3下	φ
	管種	
	管種	
	管種

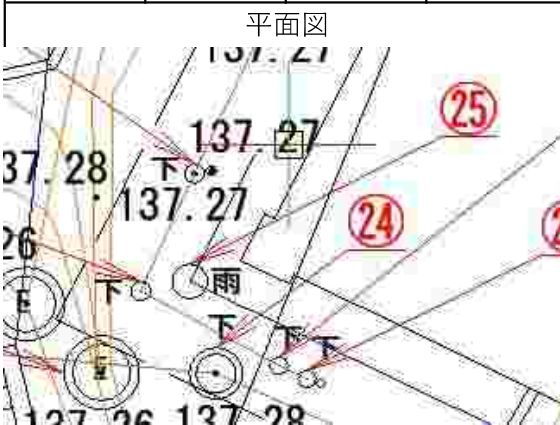
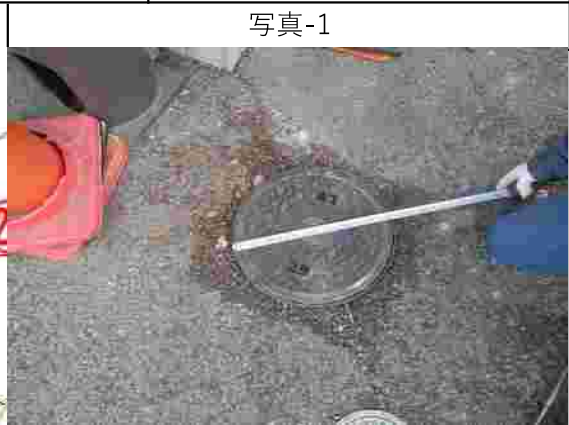
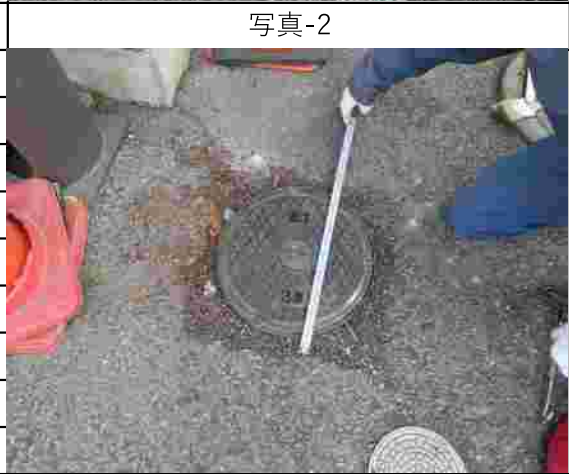
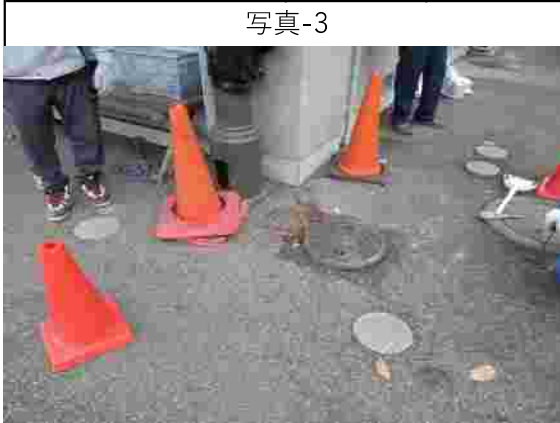
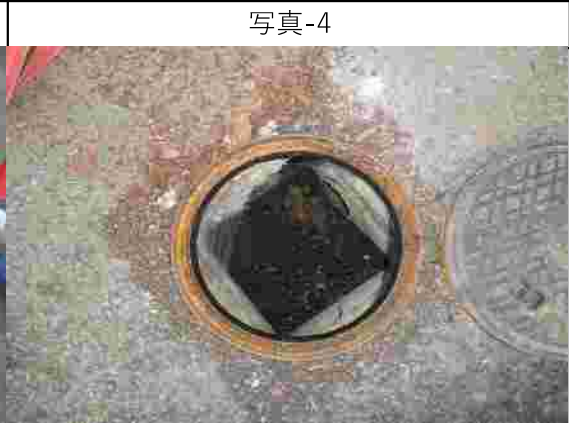
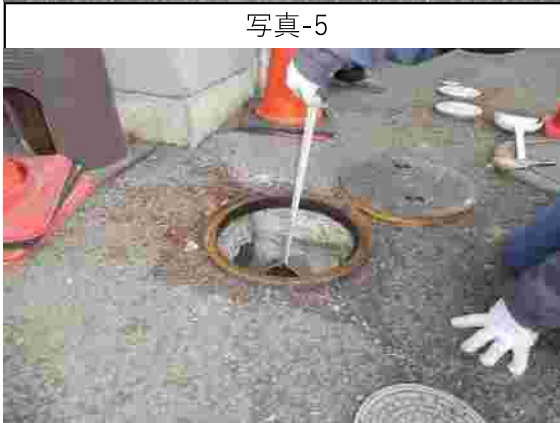
番号	25		調査年月日	令和 7年 11月18日
----	----	--	-------	--------------

柵蓋	鋳鉄
	形状	円形
	H=	0.29m
	取付管1上	φ
	取付管2上	φ
	取付管3下	φ
	管種	
	管種	
	管種

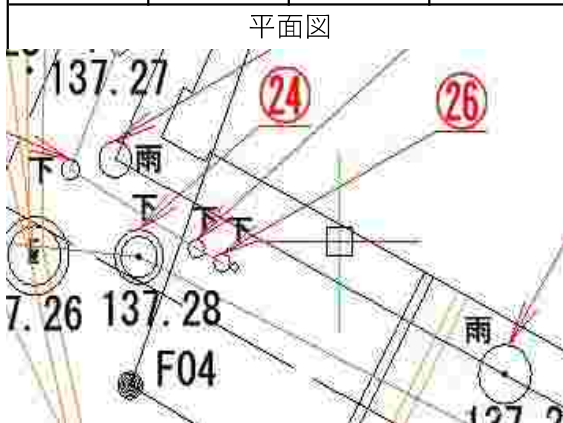
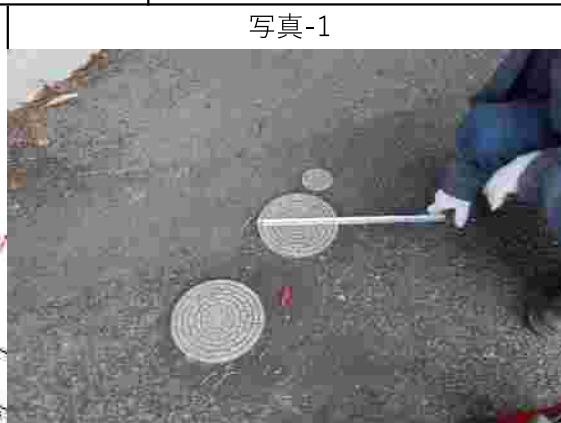
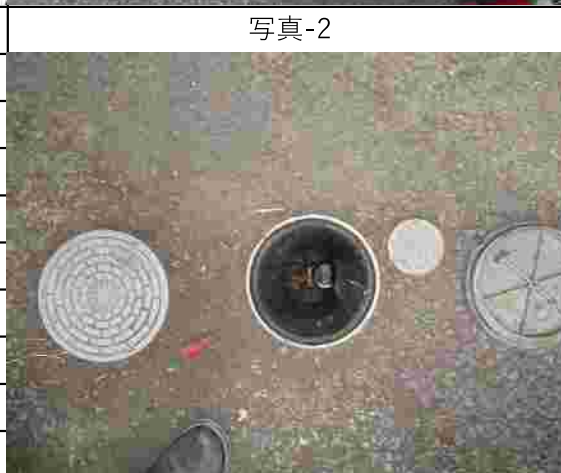
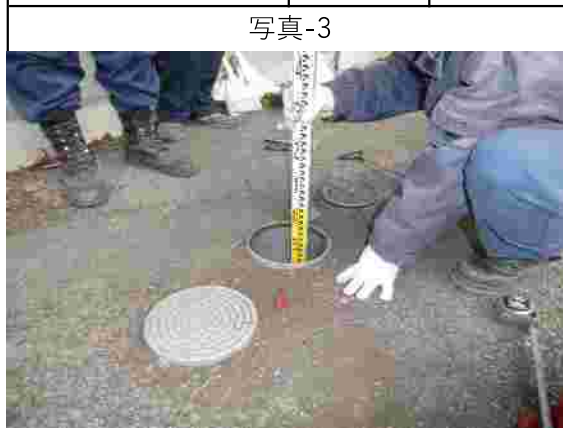
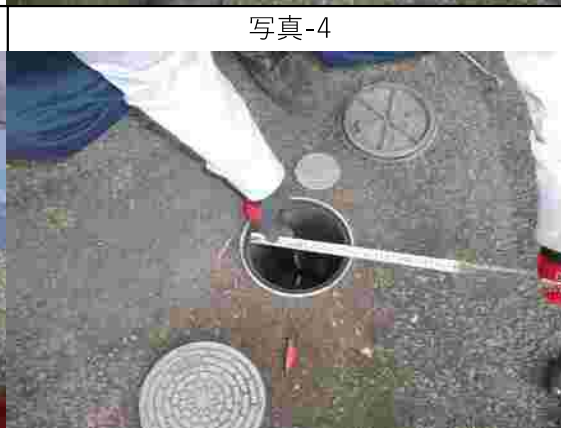
番号	26		調査年月日	令和 7年 11月18日
----	----	--	-------	--------------

柵蓋	塩ビ管
	形状	円形
	H=	0.93m
	取付管1上	φ
	取付管2上	φ
	取付管3下	φ
	管種	
	管種	
	管種

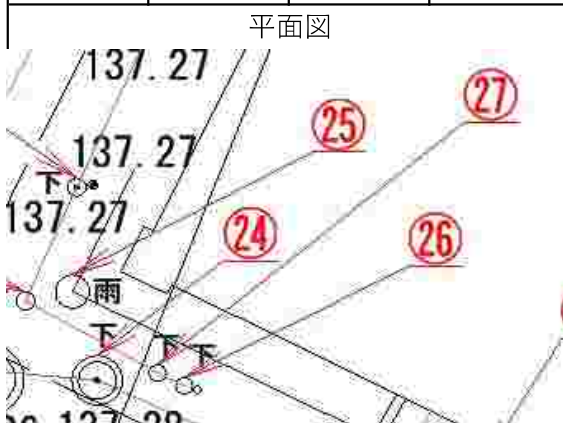
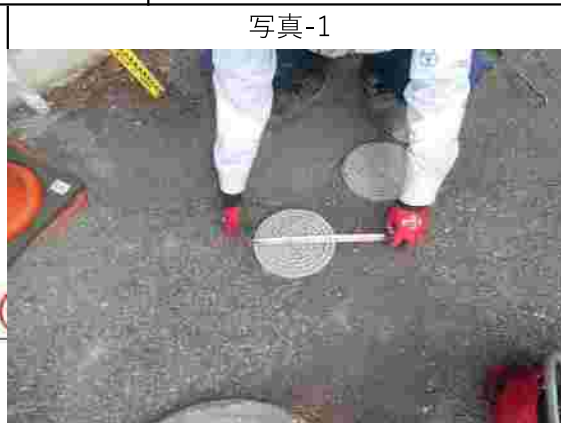
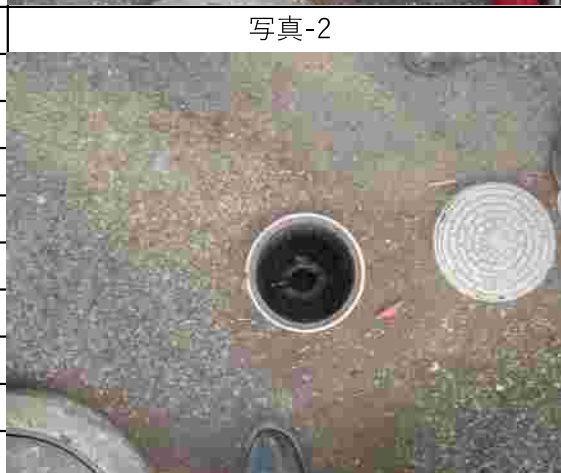
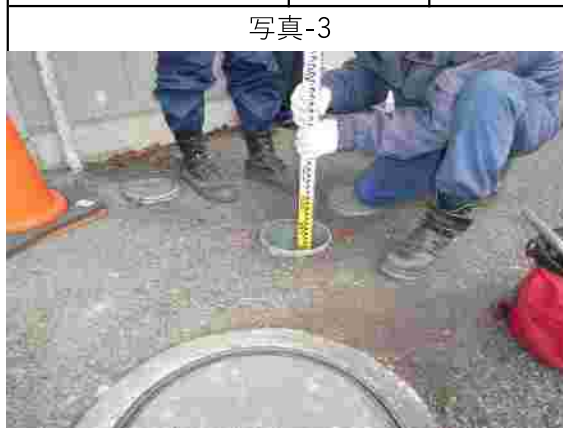
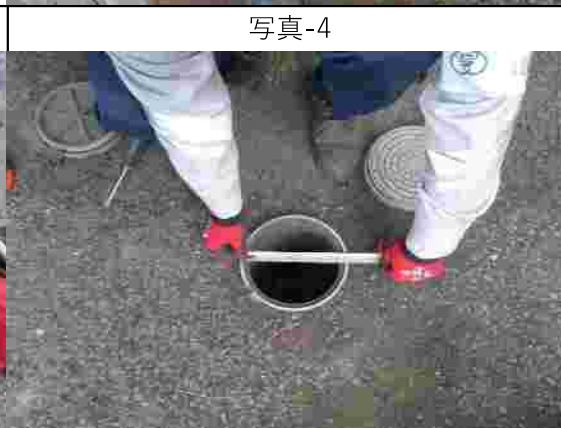
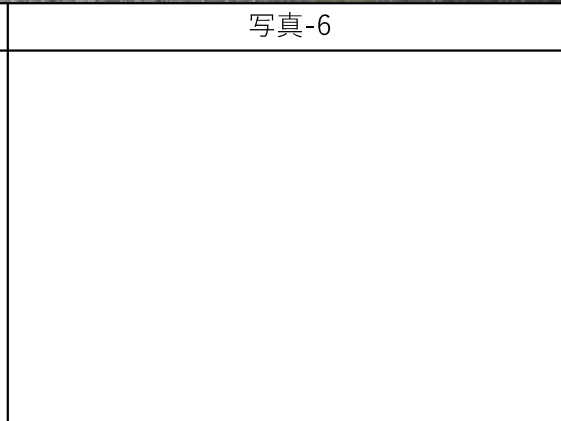
番号	27		調査年月日	令和 7年 11月18日
----	----	--	-------	--------------

柵蓋	塩ビ管
	形状	円形
	H=	0.88m
	取付管1上	φ
	取付管2上	φ
	取付管3下	φ
	管種	
	管種	
	管種

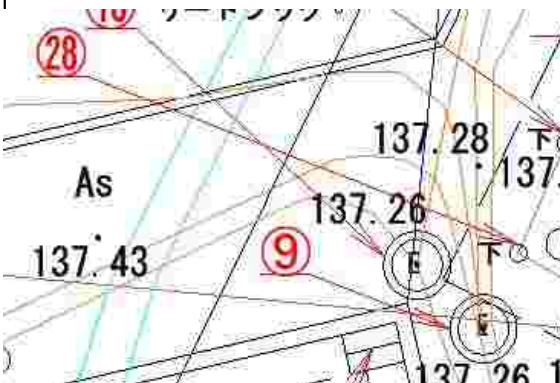
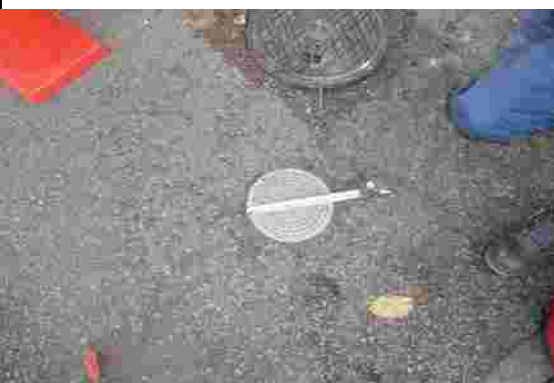
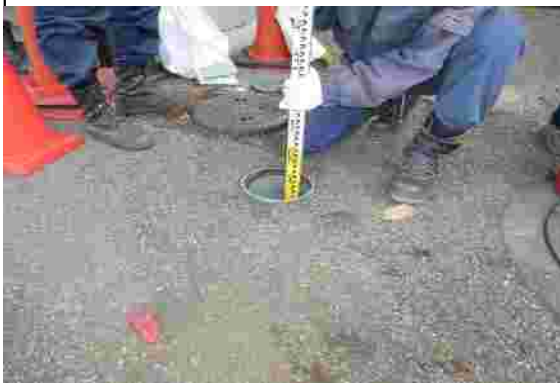
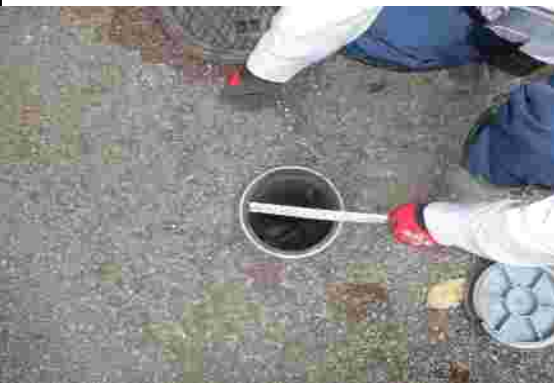
番号	28		調査年月日	令和 7年 11月18日
平面図			写真-1

寸法			写真-2	
		柵蓋	塩ビ管	
		形状	円形	
		H=	0.89m	
		取付管1上	φ	
		取付管2上	φ	
		取付管3下	φ	
		管種		
		管種		
		管種		
写真-3			写真-4

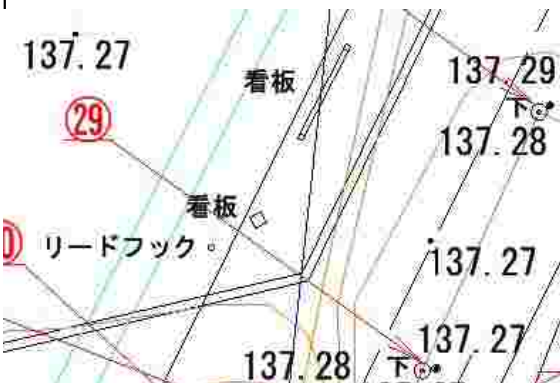
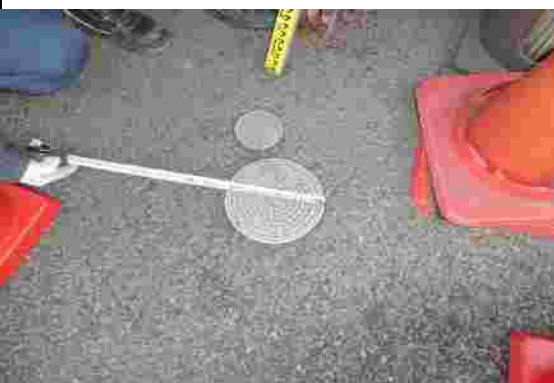
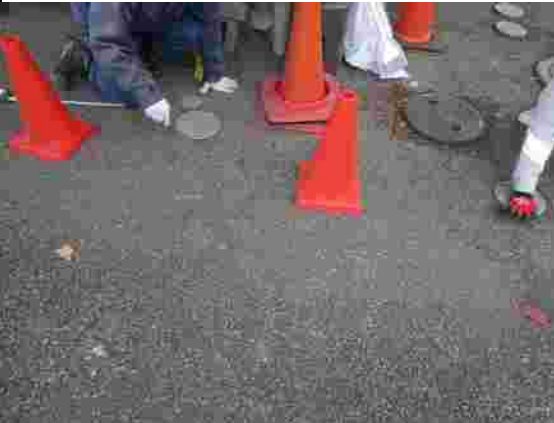
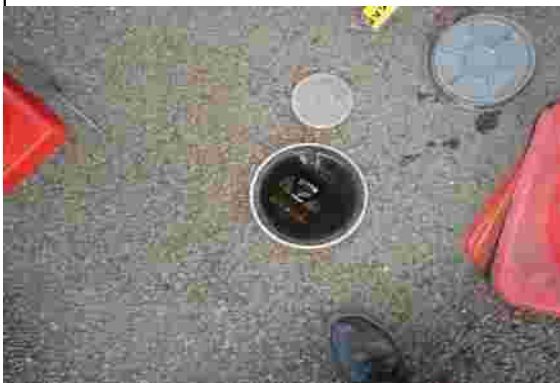
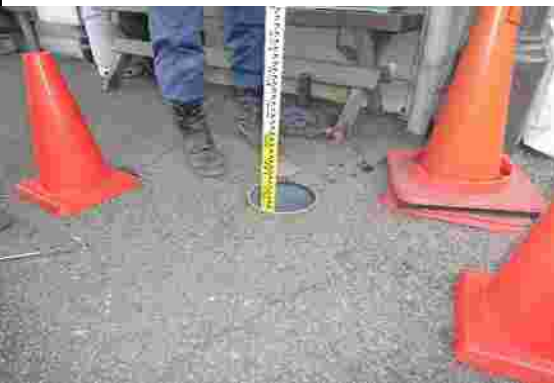
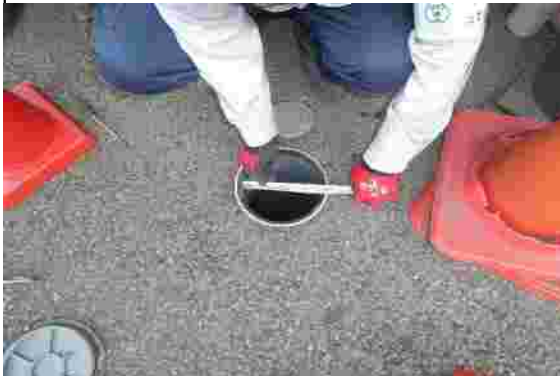
番号	29		調査年月日	令和 7年 11月18日
平面図			写真-1

寸法			写真-2	
	柵蓋	塩ビ管

形状	円形		
	H=	0.79m		
	取付管1上	φ		
	取付管2上	φ		
	取付管3下	φ		
	管種			
	管種			
写真-3			写真-4

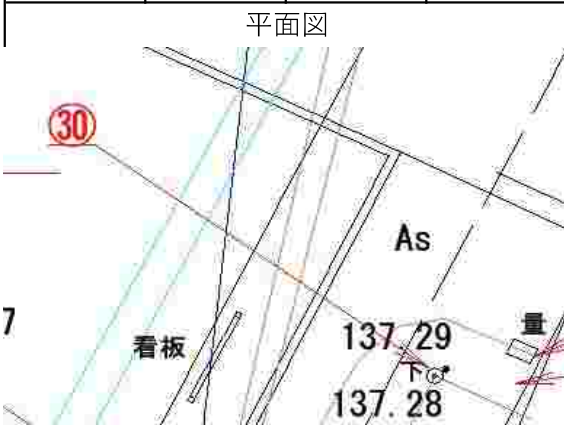
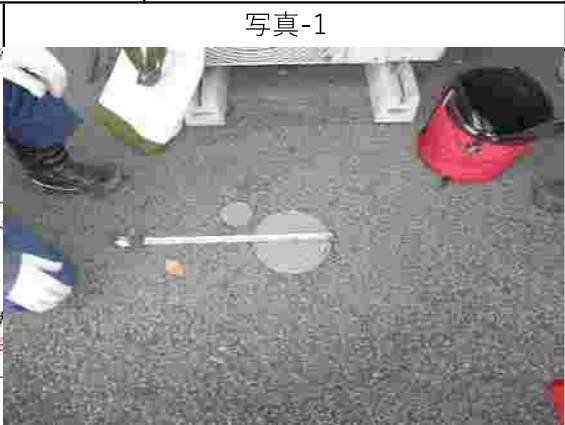
番号	30	調査年月日	令和 7年 11月18日
----	----	-------	--------------

柵蓋	塩ビ管
形状	円形
H=	0.68m
取付管1上	φ
取付管2上	φ
取付管3下	φ
管種	
管種	
管種

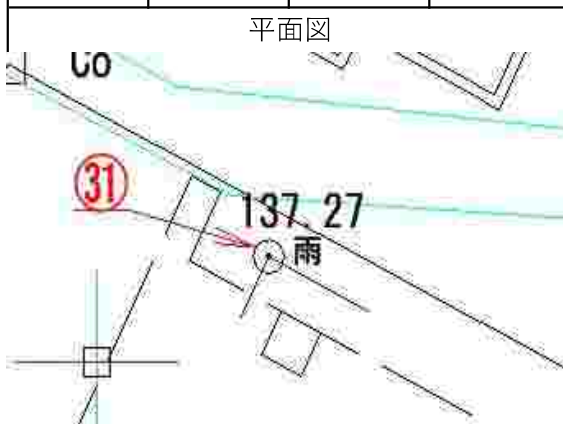
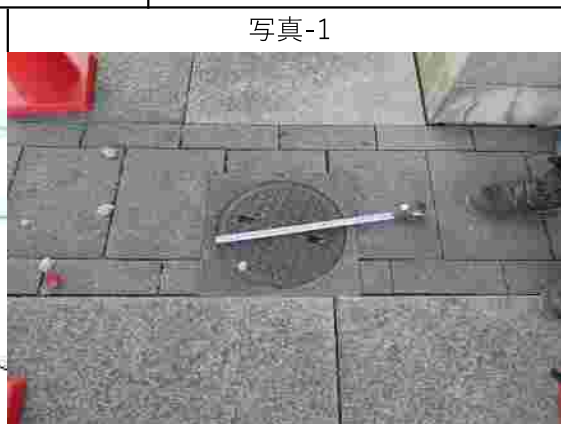
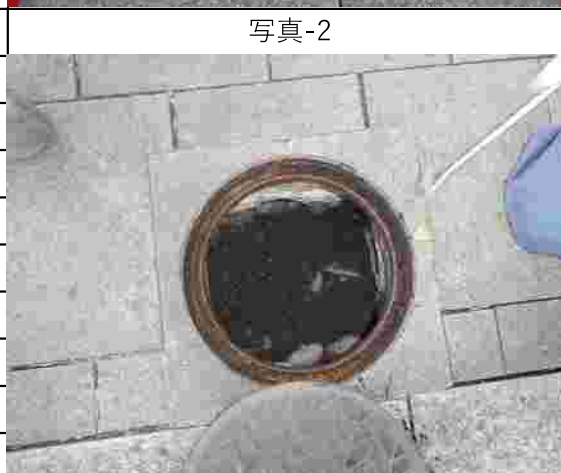
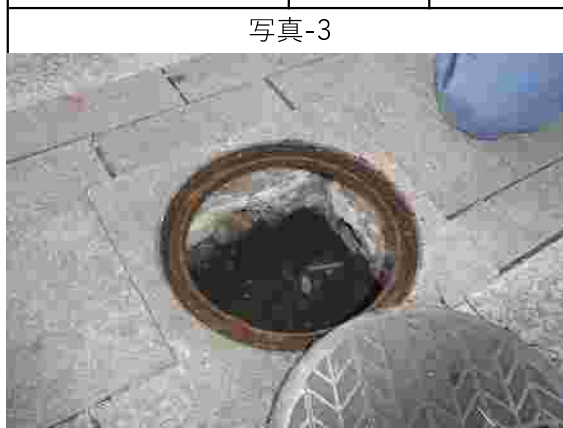
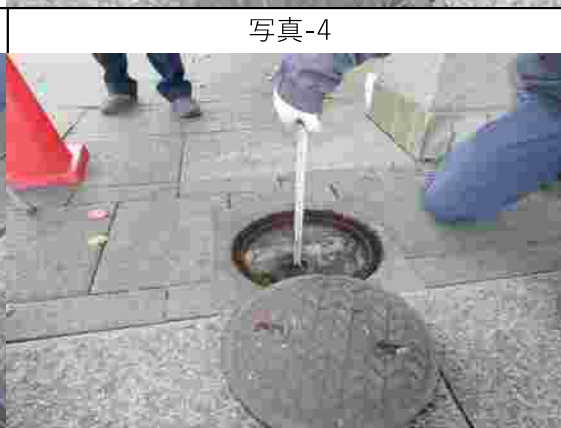
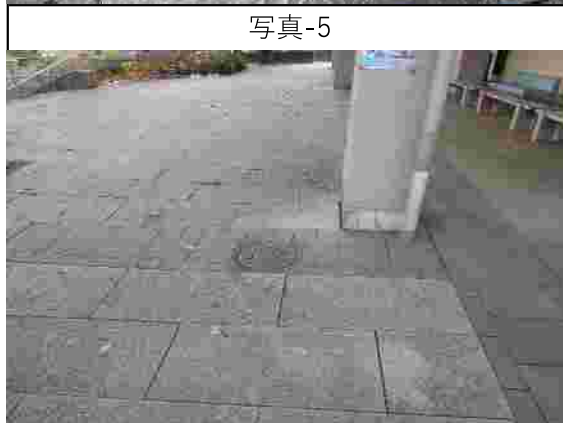
番号	31	調査年月日	令和 7年 11月18日
----	----	-------	--------------

柵蓋	鋳鉄
形状	円形
H=	0.19m
取付管1上	φ
取付管2上	φ
取付管3下	φ
管種	
管種	
管種

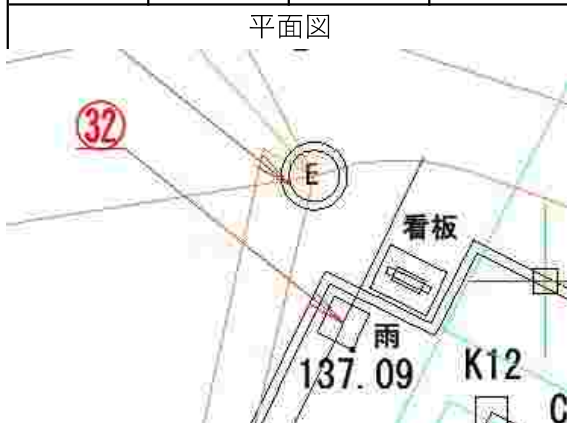
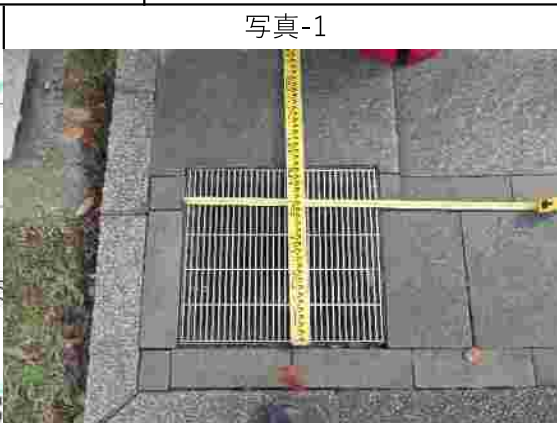
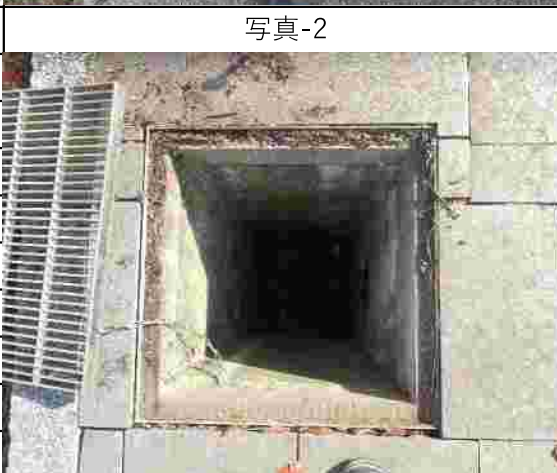
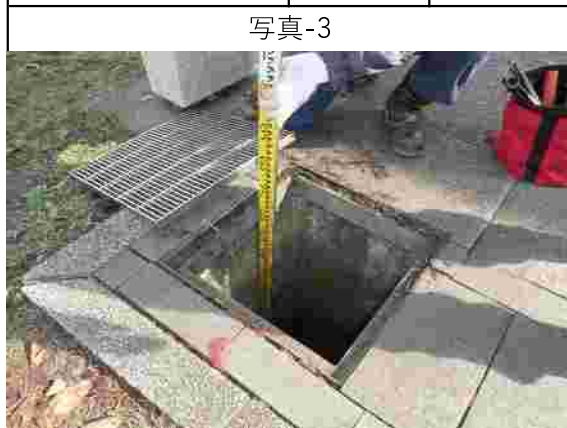
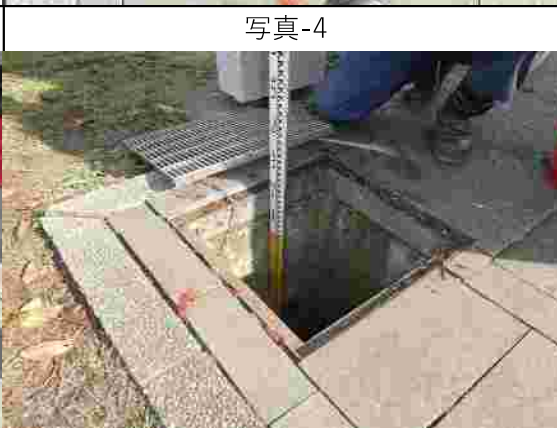
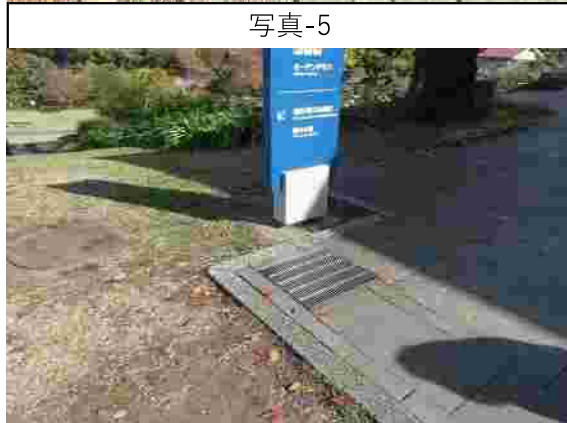
番号	32		調査年月日	令和 7年 11月18日
----	----	--	-------	--------------

柵蓋	グレーチング
	形状	矩形
	H=	0.63m
	取付管1上	φ
	取付管2上	φ
	取付管3下	φ
	管種	
	管種	
	管種

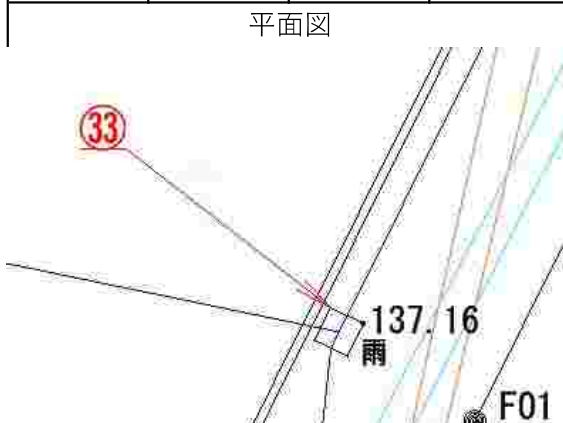
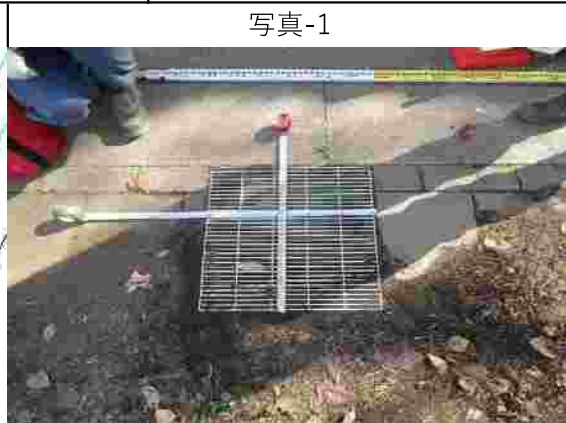
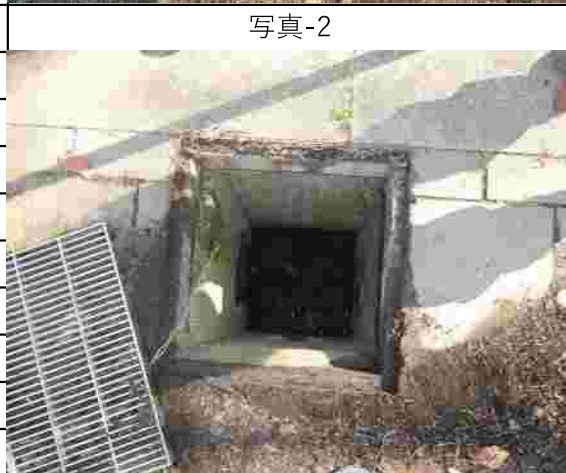
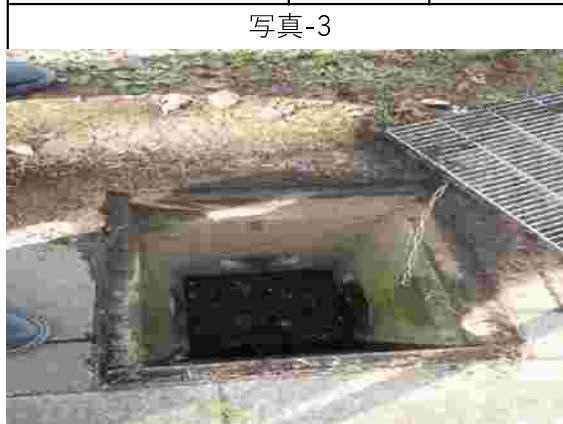
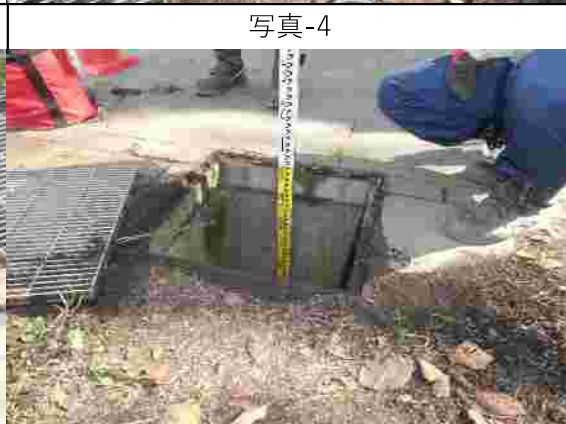
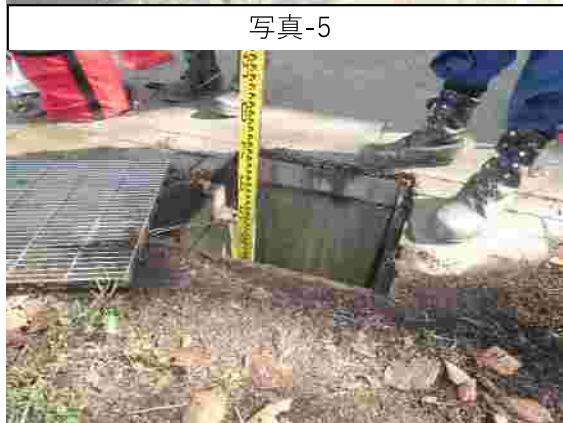
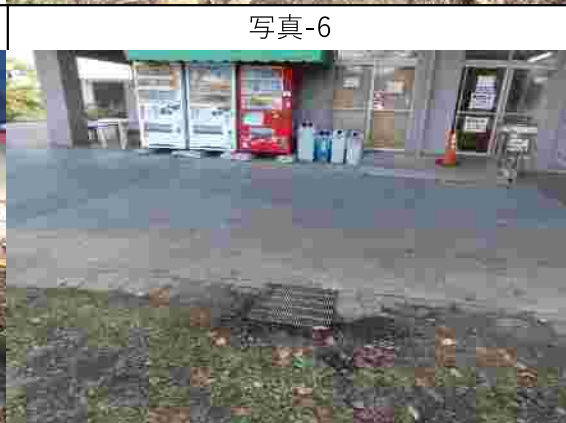
番号	33		調査年月日	令和 7年 11月18日
----	----	--	-------	--------------

柵蓋	グレーチング
	形状	矩形
	H=	0.98m
	取付管1上	φ
	取付管2上	φ
	取付管3下	φ
	管種	
	管種	
	管種

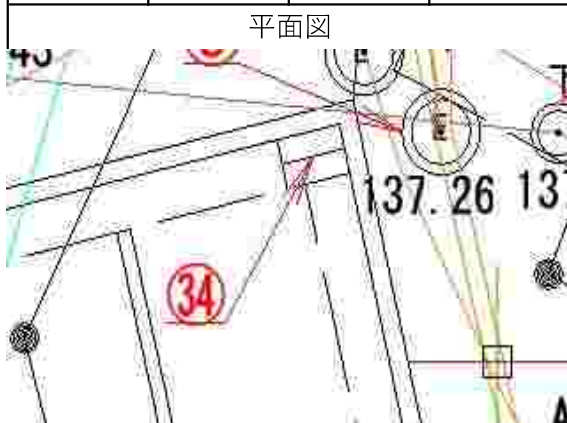
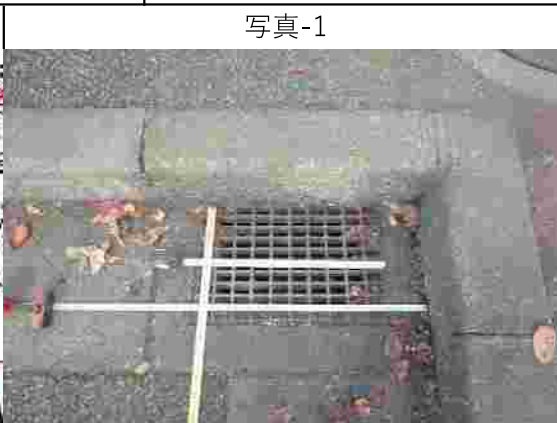
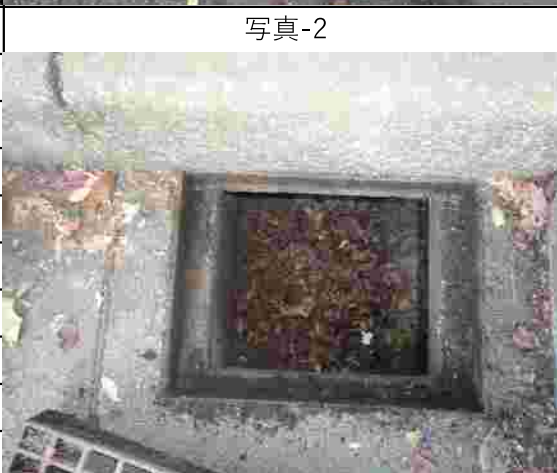
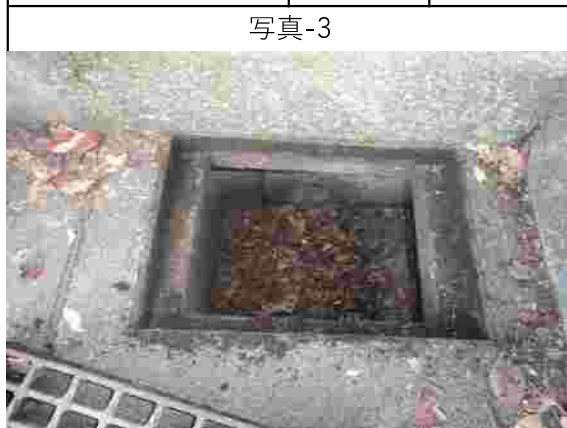
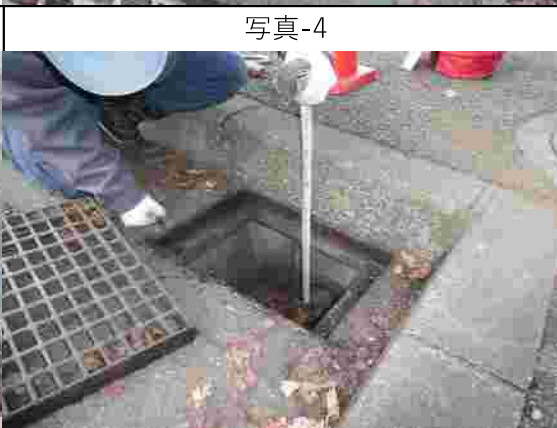
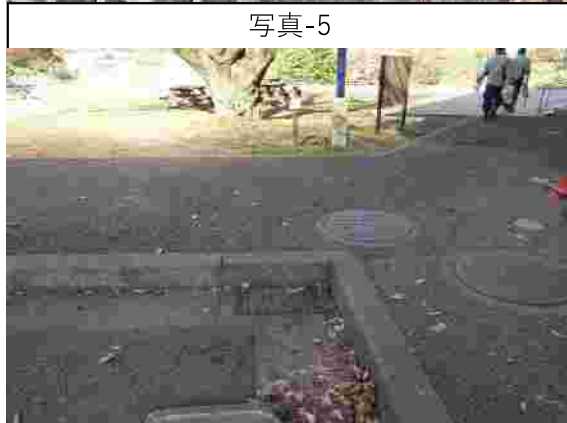
番号	34		調査年月日	令和 7年 11月18日
----	----	--	-------	--------------

柵蓋	グレーチング
	形状	矩形
	H=	0.34m
	取付管1上	φ
	取付管2上	φ
	取付管3下	φ
	管種	
	管種	
	管種

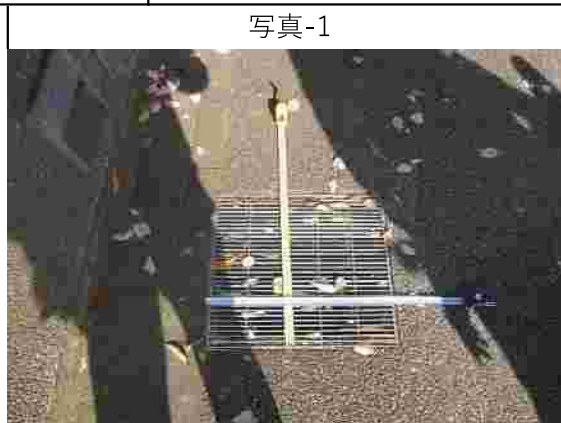
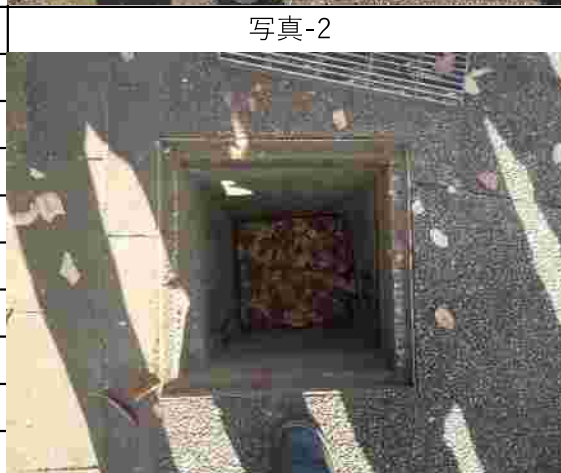
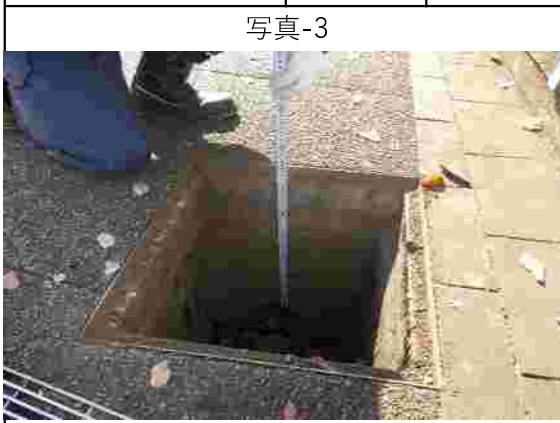
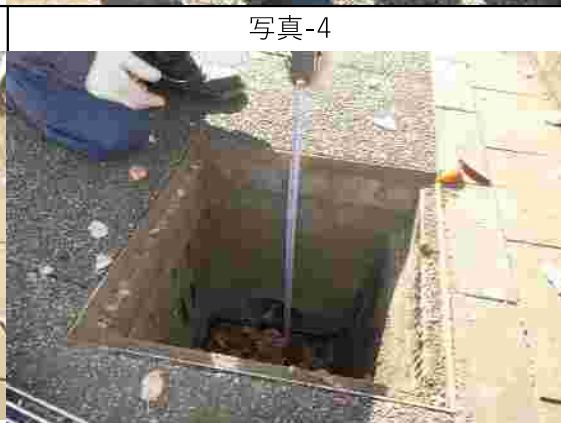
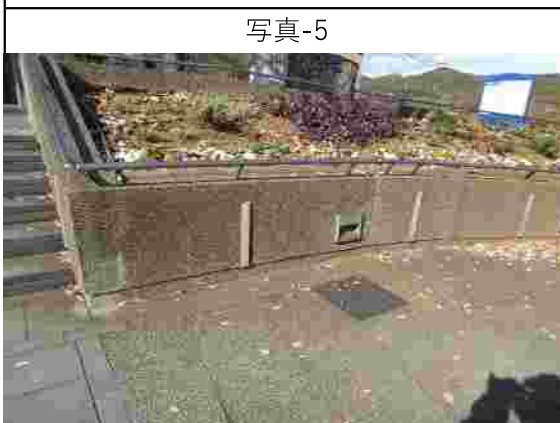
番号	36		調査年月日	令和 7年 11月18日
----	----	--	-------	--------------

柵蓋	グレーチング
	形状	矩形
	H=	0.60m
	取付管1上	φ
	取付管2上	φ
	取付管3下	φ
	管種	
	管種	
	管種
