境界確定図

現地調査結果報告書

(津久井湖観光センター再整備に係る既存埋設物等調査委託)

業務名	津久井湖観光センター再整備に係る既存埋設物等調査委託	
項目	調査内容	摘要
敷地内の工作物、配管図、埋設物等調査	<p><調査報告></p> <p>1. 調査概要</p> <p>本業務は、津久井湖観光センター再整備に伴い、敷地内の既存埋設物および地上工作物の現況を把握し、今後の設計・解体工事に資する基礎資料を整理することを目的として実施した。</p> <p>調査は、現地踏査および既存資料（配管図、施設台帳等）の照合作業により、埋設物の種類・位置・概略的深度・管理者を確認した。</p> <p>2. 調査項目と結果</p> <p>(1) 敷地内の工作物・既設施設</p> <p>現地において、トイレ棟、舗装、マンホール類、排水柵を確認した。</p> <p>工作物の一部は老朽化が進んでおり、解体工事の際には周辺地盤の不陸や沈下等に十分配慮する必要がある。</p> <p>(2) 地下埋設物（確認された種類）</p> <p>調査の結果、以下の埋設物が現存していることを確認した。</p> <p>上水、下水（汚水・雨水）、電気、企業庁電気（ダム関連供給系統）</p> <p>詳細は添付の以下図面及び調査票を参照されたい。</p> <ul style="list-style-type: none">・地下埋設物調査結果図面・マンホール調査表 <p>3. 既設施設解体工事に関するコメント（重要）</p> <p>(1) 問題点（リスクの有無について）</p> <p>調査結果より、南側トイレ棟付近を企業庁電気ケーブルが通過している可能性が高い。推定では、土被り約60cm程度で建物角部付近を通過していると考えられる。当該ケーブルは津久井湖ダム関連施設への電力供給に使用されており、損傷した場合には、</p> <ul style="list-style-type: none">・ダム設備の停止

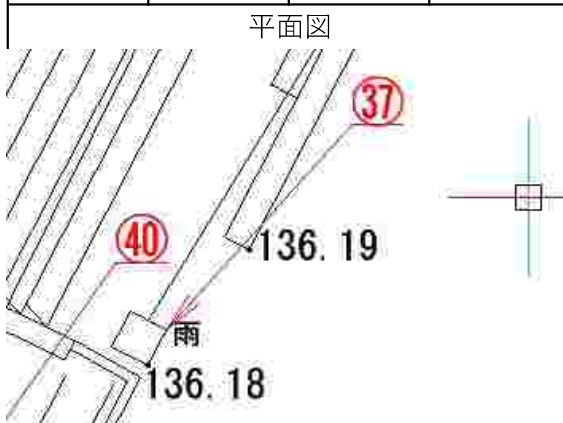
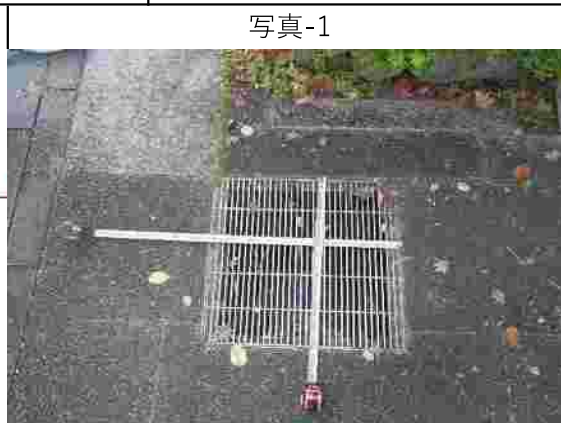
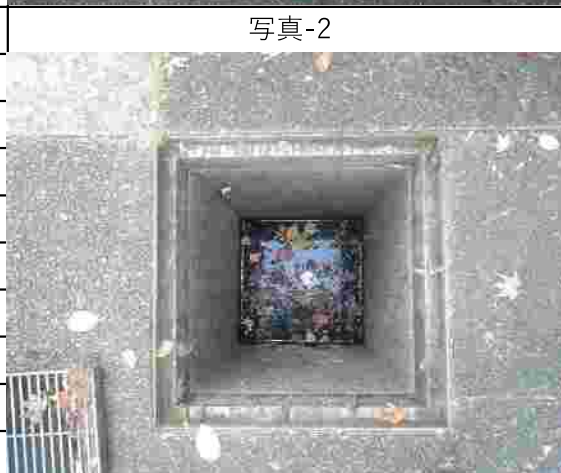
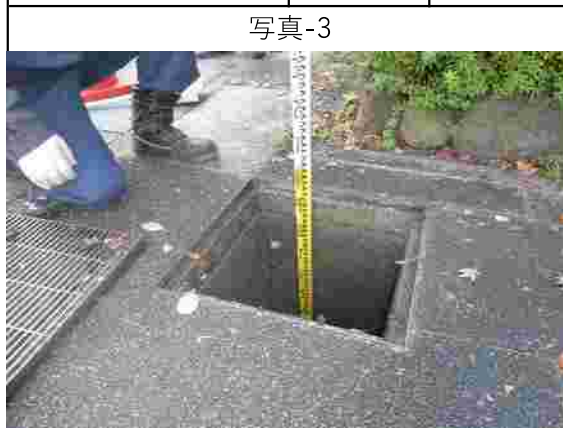
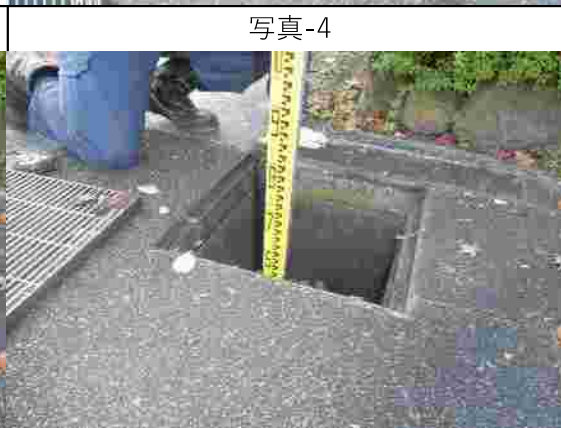
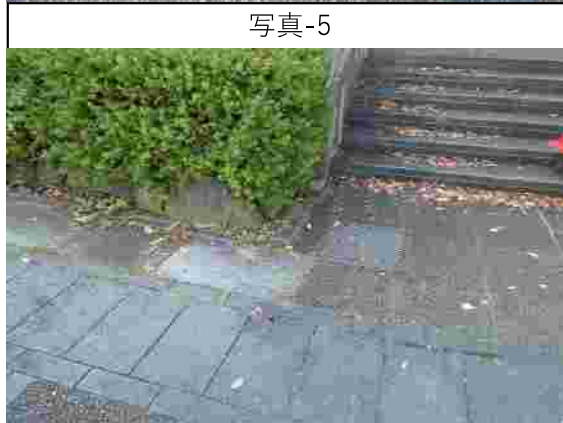
番号	37		調査年月日	令和 7年 11月18日
----	----	--	-------	--------------

柵蓋	グレーチング
	形状	矩形
	H=	0.82m
	取付管1上	φ
	取付管2上	φ
	取付管3下	φ
	管種	
	管種	
	管種

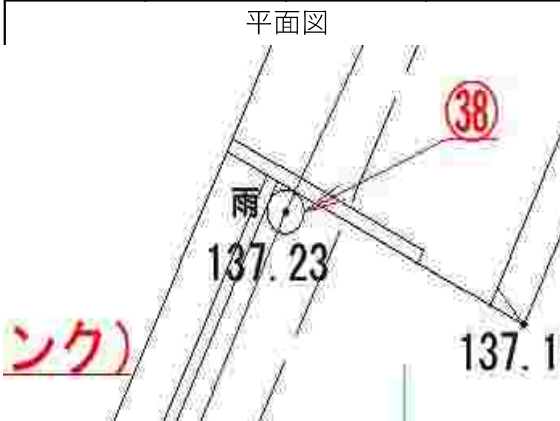
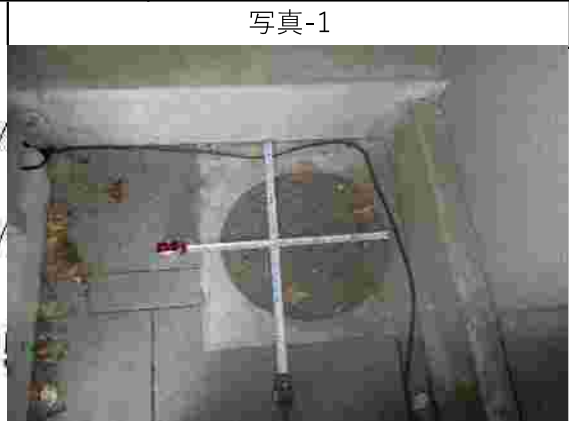
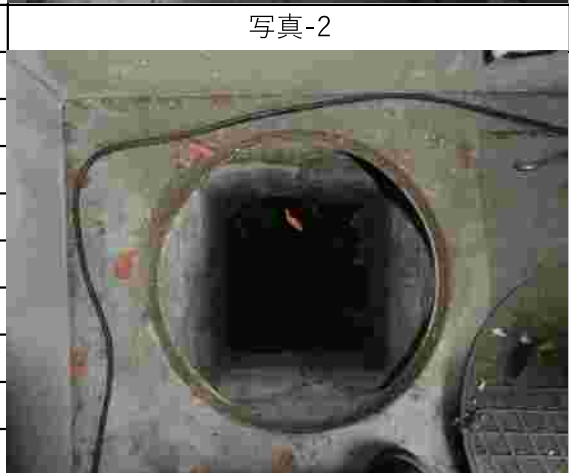
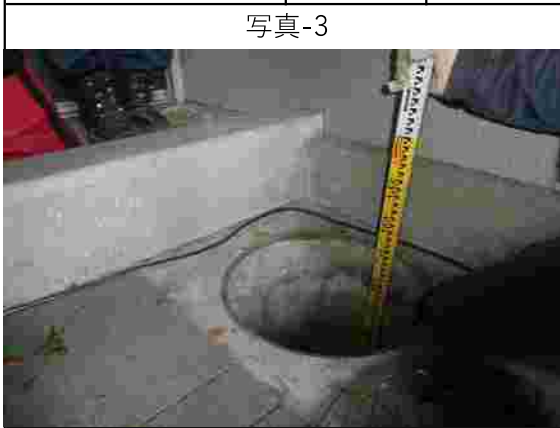
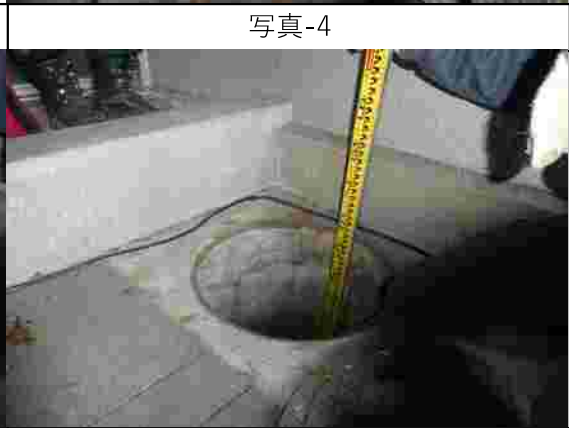
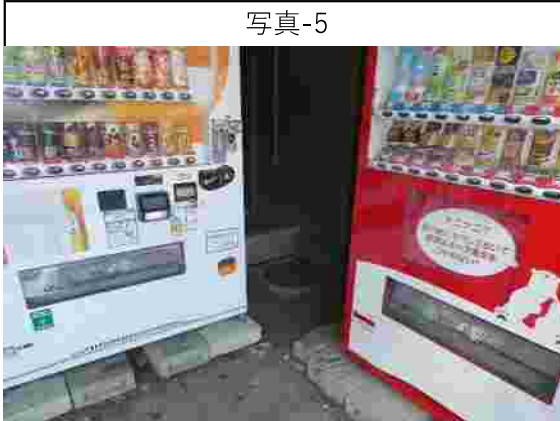
番号	38	調査年月日	令和 7年 11月18日
----	----	-------	--------------

柵蓋	鋳鉄
形状	円形
H=	0.78m
取付管1上	φ
取付管2上	φ
取付管3下	φ
管種	
管種	
管種

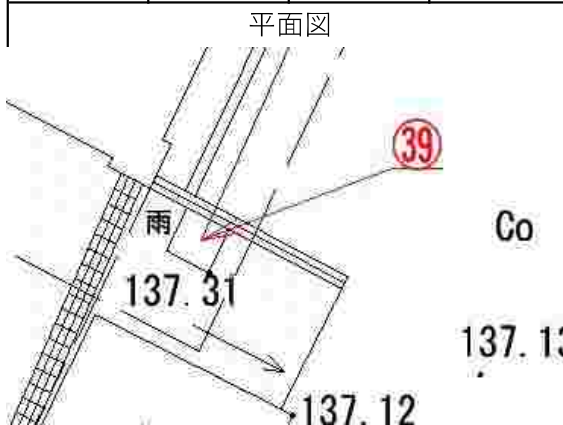
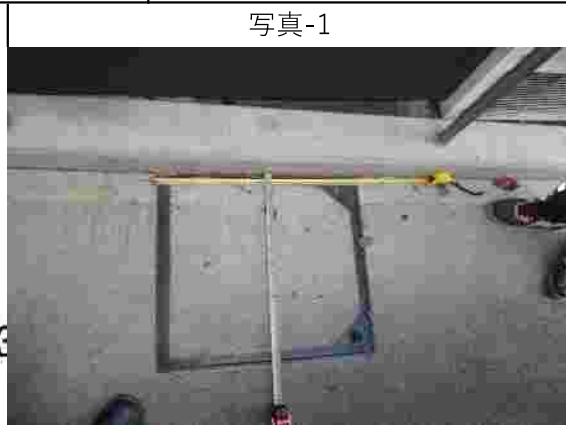
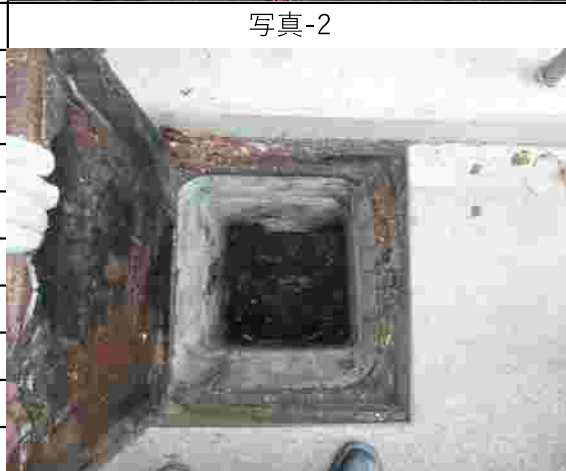
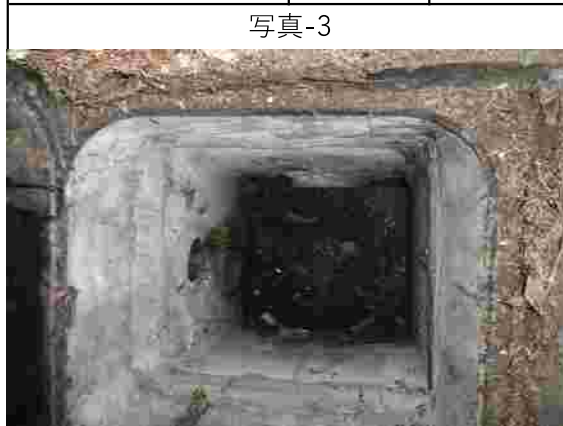
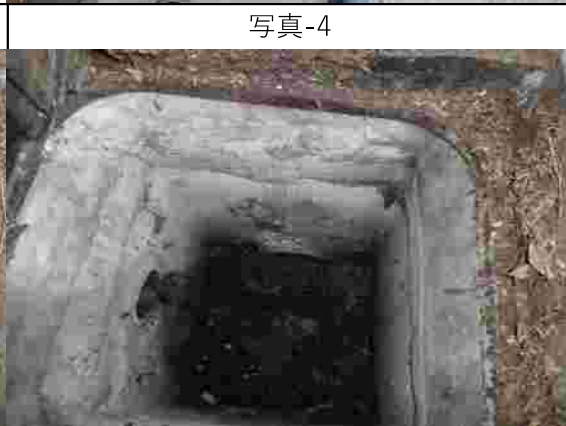
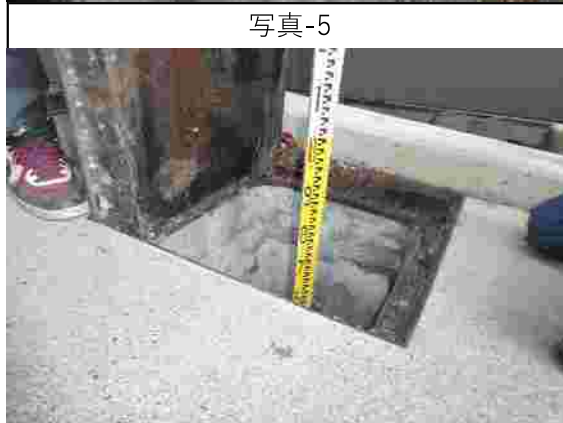
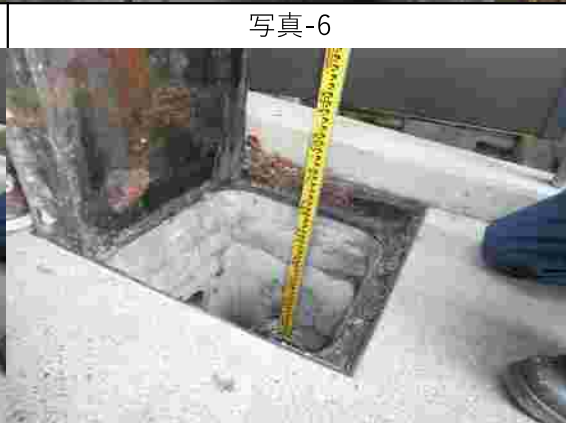
番号	39		調査年月日	令和 7年 11月18日
----	----	--	-------	--------------

柵蓋	コンクリート管
形状	矩形
H=	0.85m
取付管1上	φ
取付管2上	φ
取付管3下	φ
管種	
管種	
管種

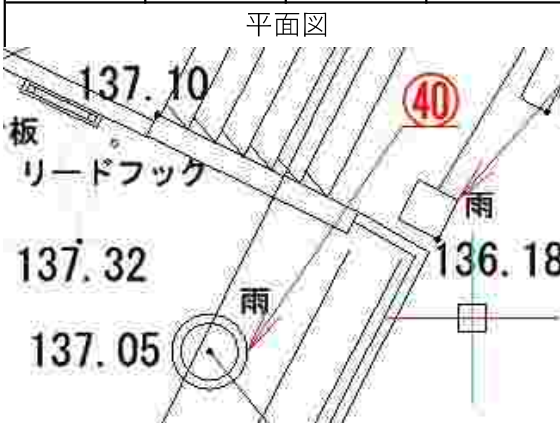
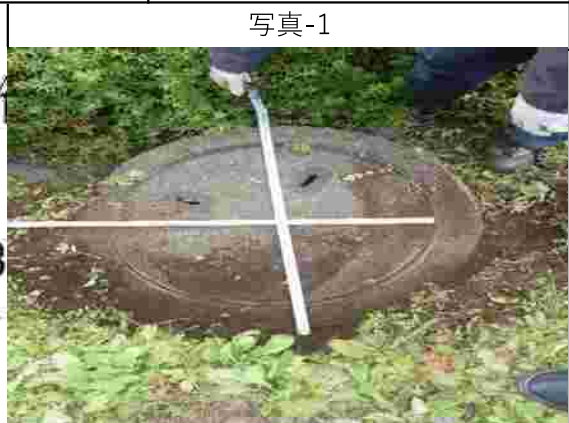
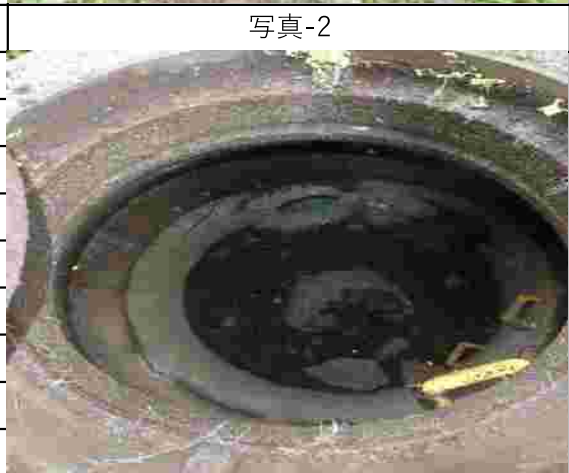
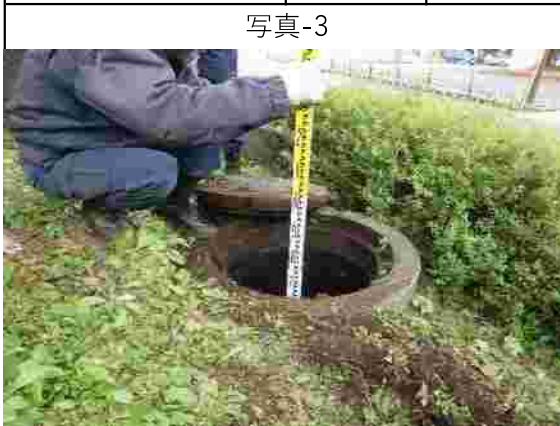
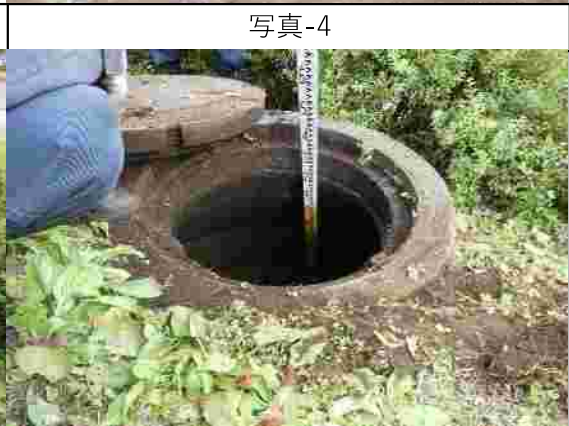
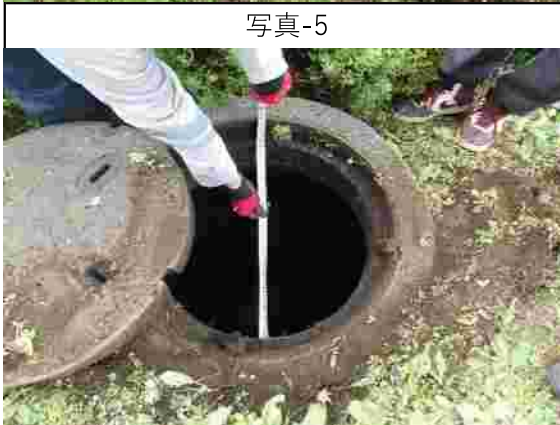
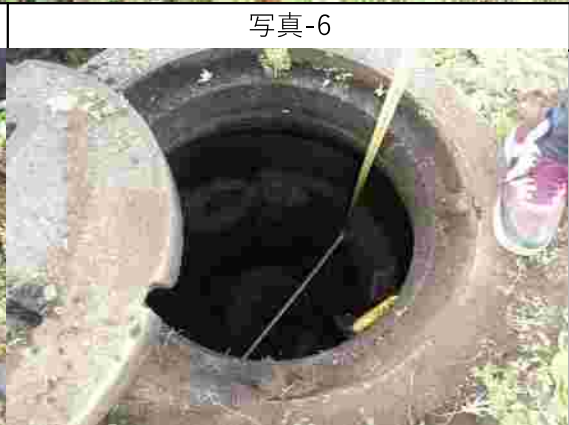
番号	40		調査年月日	令和 7年 11月18日
----	----	--	-------	--------------

柵蓋	コンクリート管
	形状	円形
	H=	1.88m
	取付管1上	φ
	取付管2上	φ
	取付管3下	φ
	管種	
	管種	
	管種

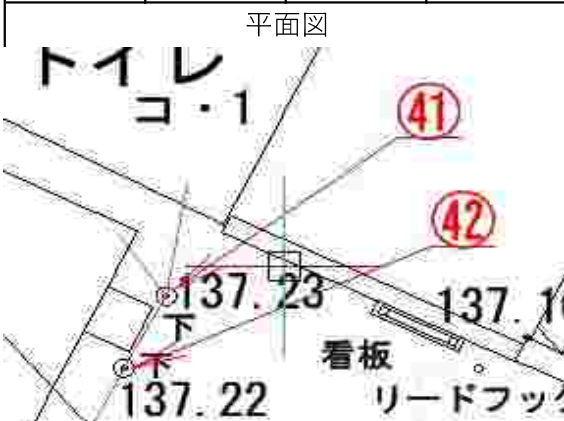
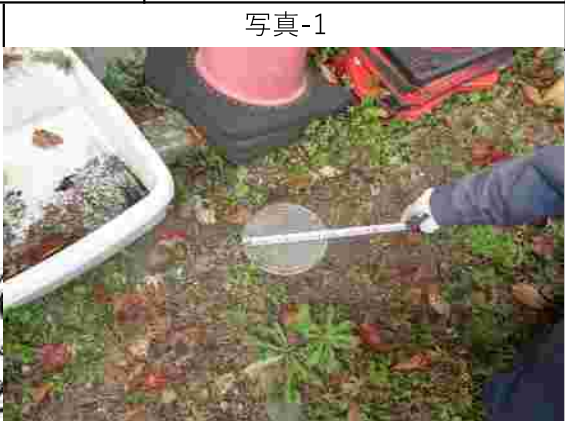
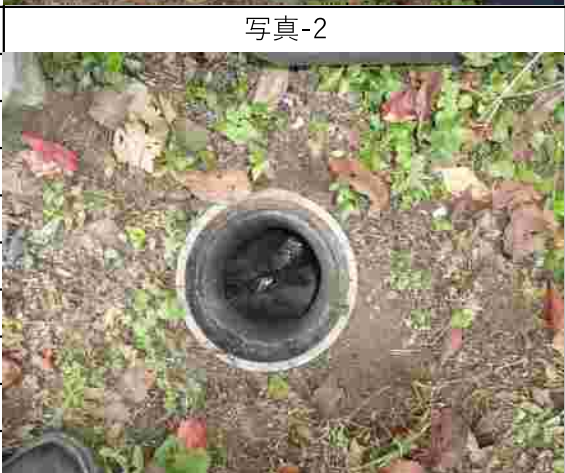
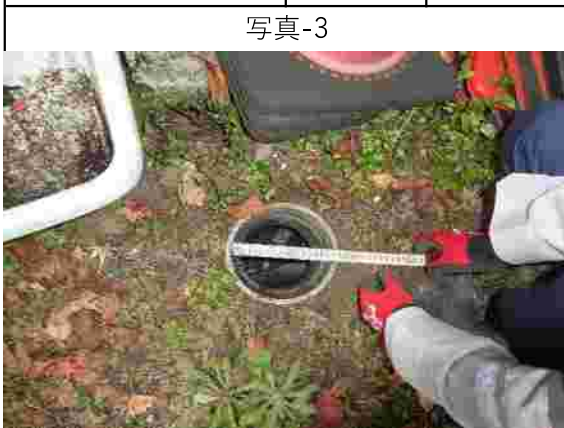
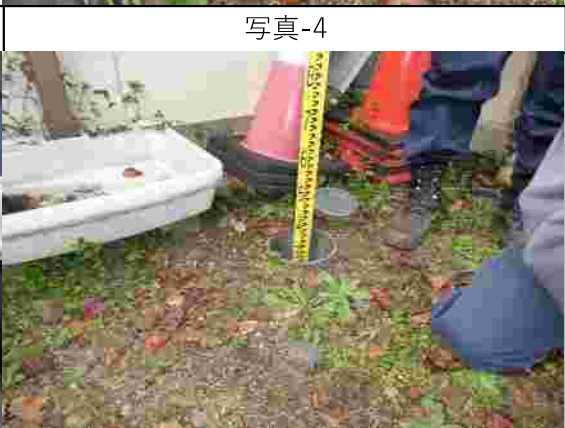
番号 41 調査年月日 令和 7年 11月18日

柵蓋	塩ビ管
形状	円形
H=	0.34m
取付管1上	φ
取付管2上	φ
取付管3下	φ
管種	
管種	
管種

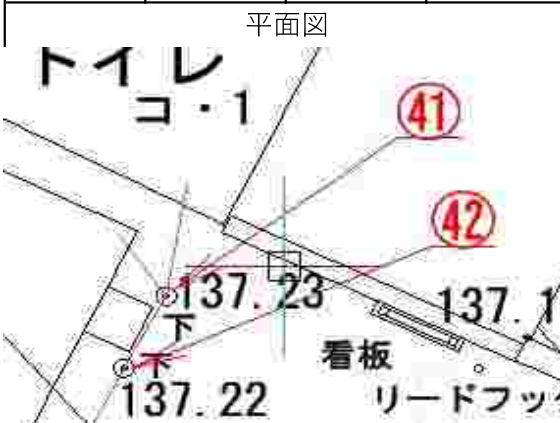
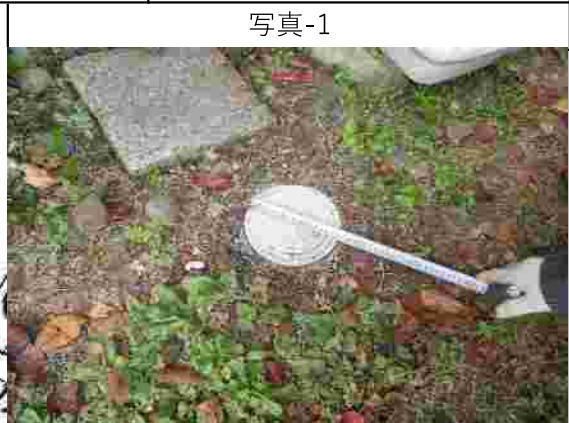
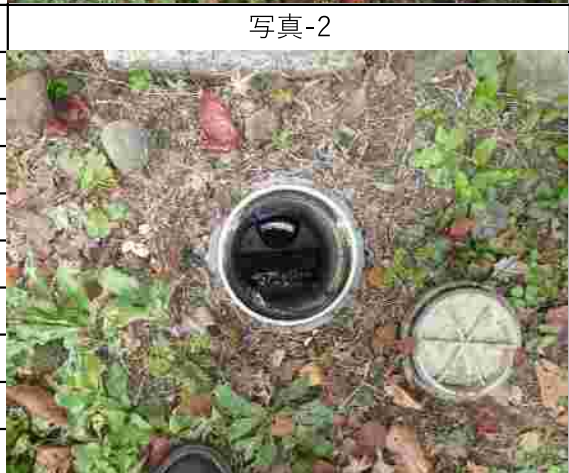
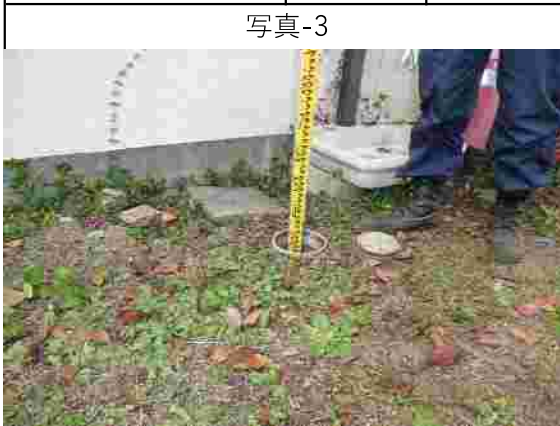
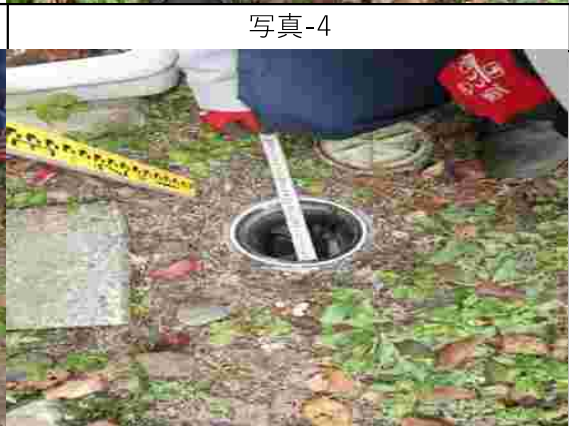
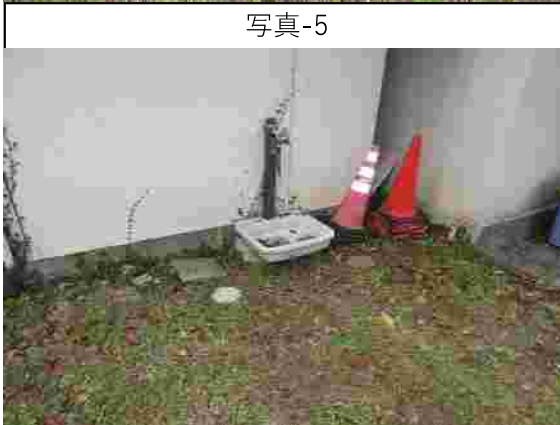
番号	42	調査年月日	令和 7年 11月18日
----	----	-------	--------------

柵蓋	塩ビ管
形状	円形
H=	0.28m
取付管1上	φ
取付管2上	φ
取付管3下	φ
管種	
管種	
管種

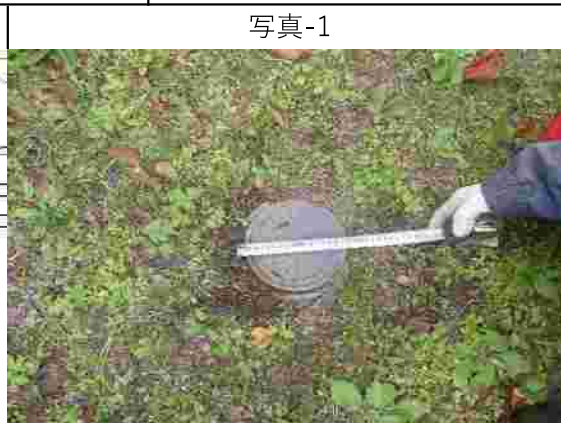
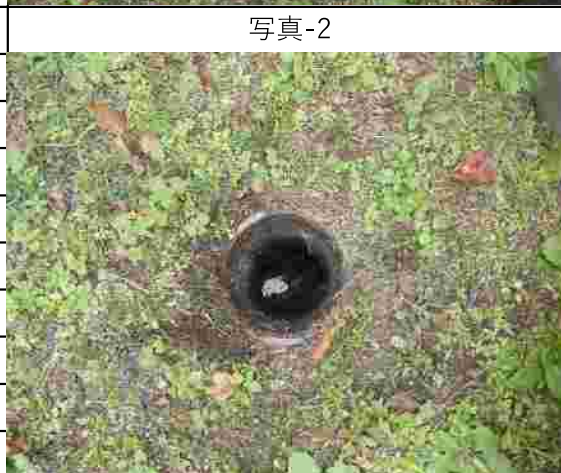
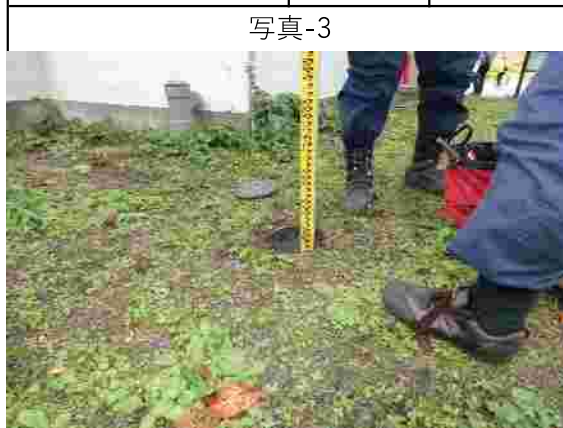
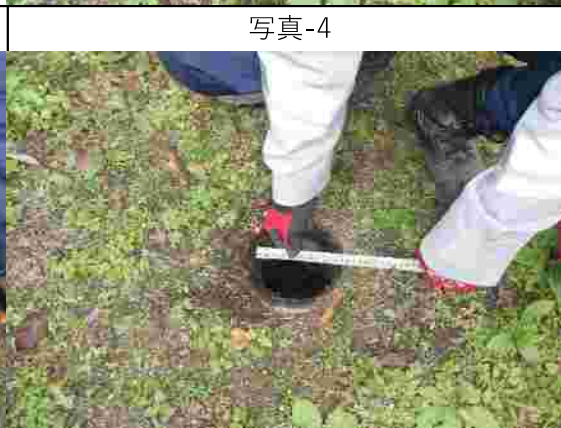
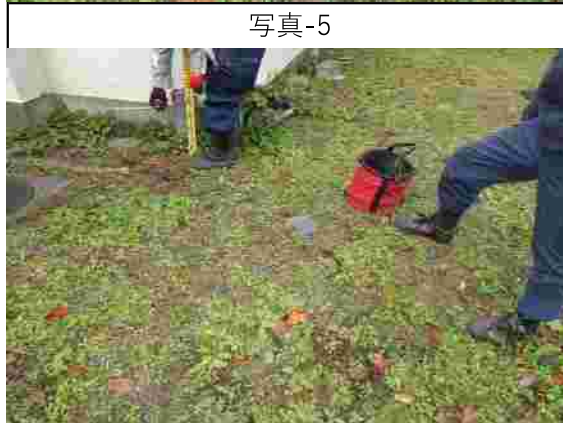
番号	43		調査年月日	令和 7年 11月18日
----	----	--	-------	--------------

柵蓋	塩ビ管
	形状	円形
	H=	0.39m
	取付管1上	φ
	取付管2上	φ
	取付管3下	φ
	管種	
	管種	
	管種

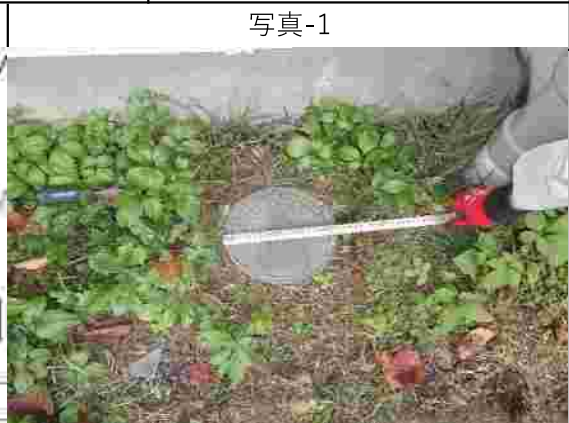
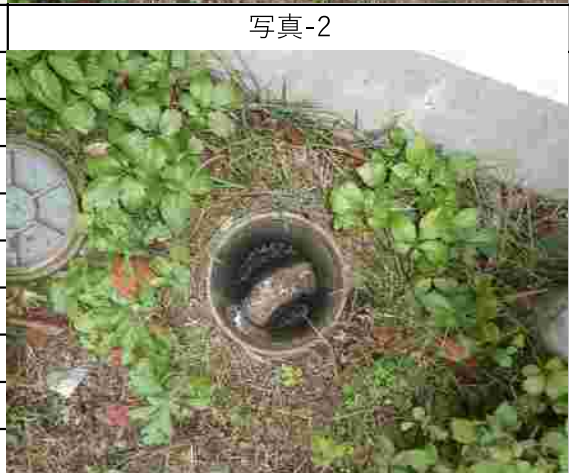
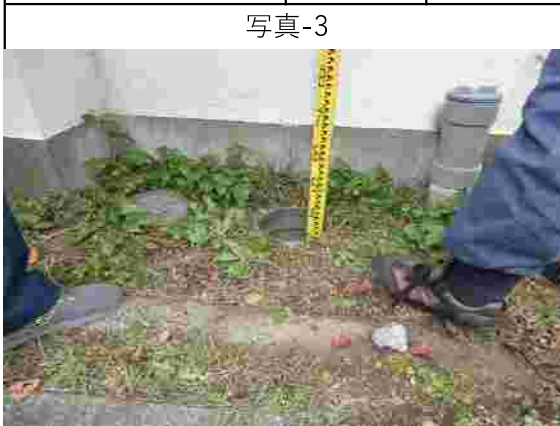
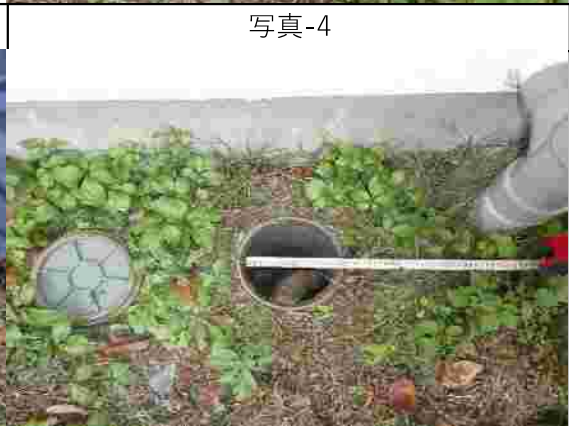
番号	44	調査年月日	令和 7年 11月18日
----	----	-------	--------------

柵蓋	塩ビ管
形状	円形
H=	0.35m
取付管1上	φ
取付管2上	φ
取付管3下	φ
管種	
管種	
管種

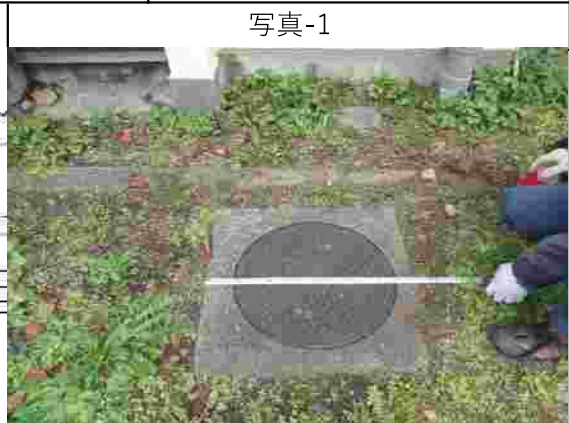
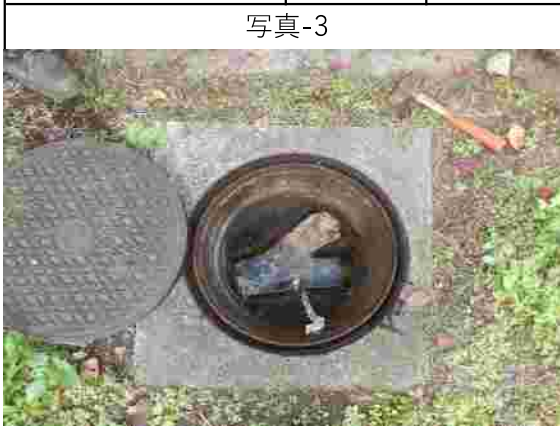
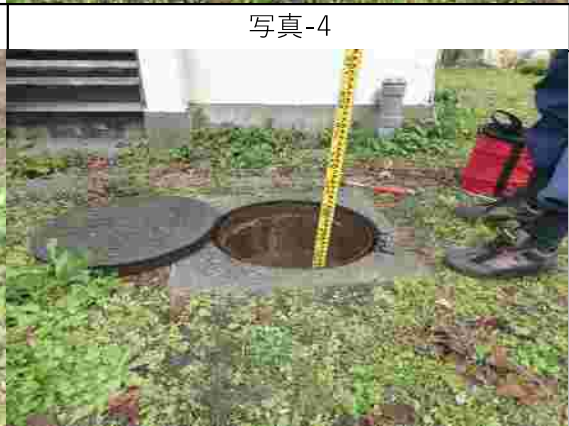
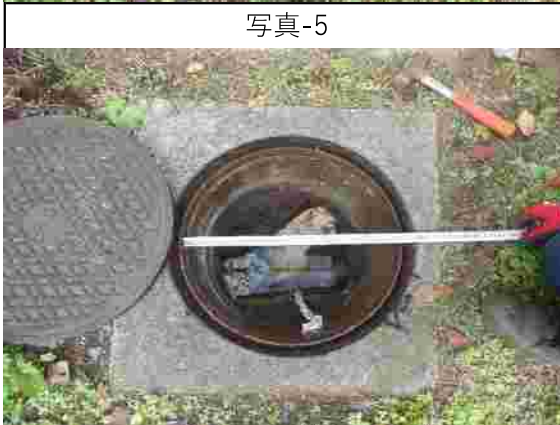
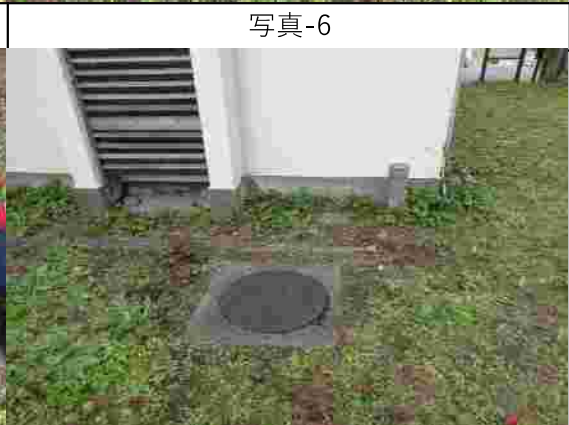
番号	45		調査年月日	令和 7年 11月18日
----	----	--	-------	--------------

柵蓋	鋳鉄
	形状	円形
	H=	0.38m
	取付管1上	φ
	取付管2上	φ
	取付管3下	φ
	管種	
	管種	
	管種

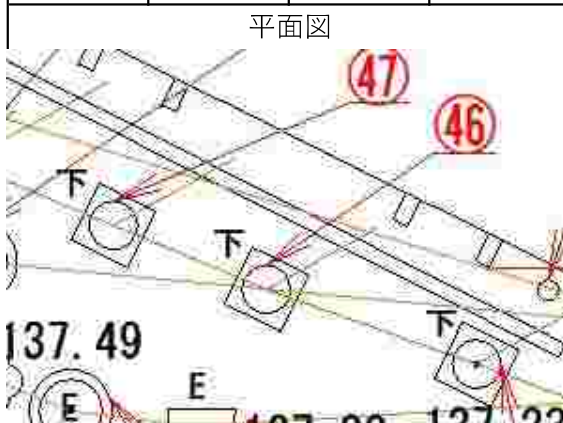
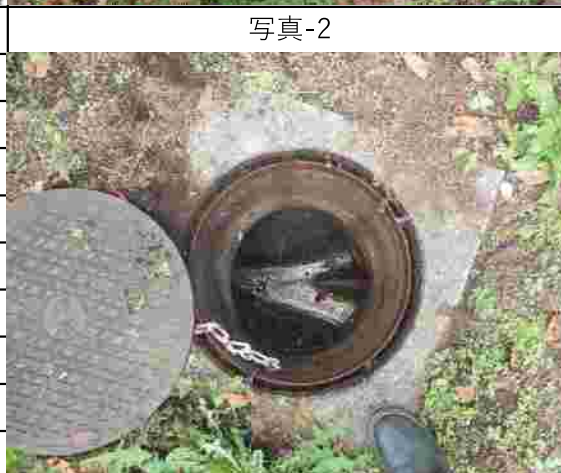
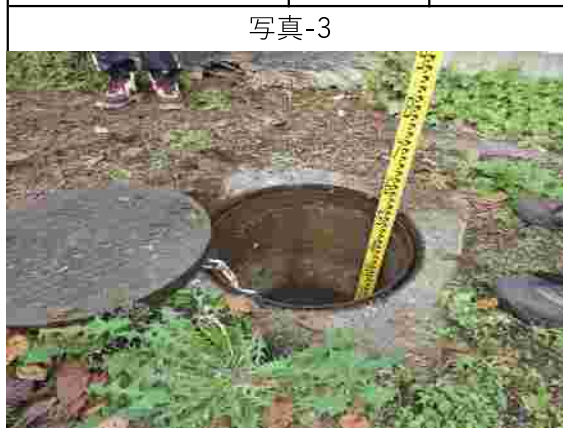
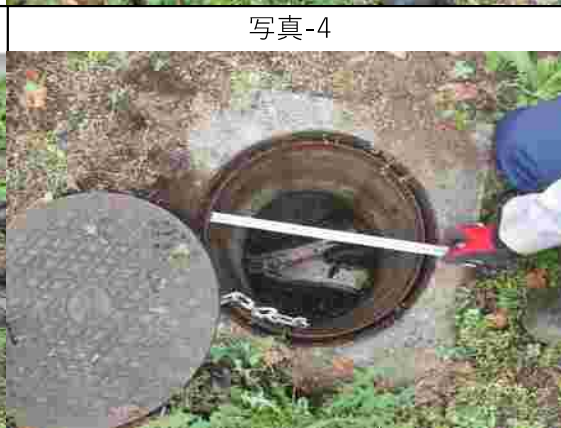
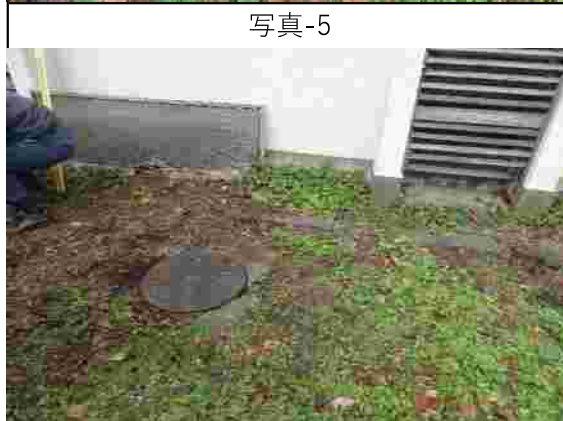
番号	46		調査年月日	令和 7年 11月18日
----	----	--	-------	--------------

柵蓋	鋳鉄
	形状	円形
	H=	0.44m
	取付管1上	φ
	取付管2上	φ
	取付管3下	φ
	管種	
	管種	
	管種

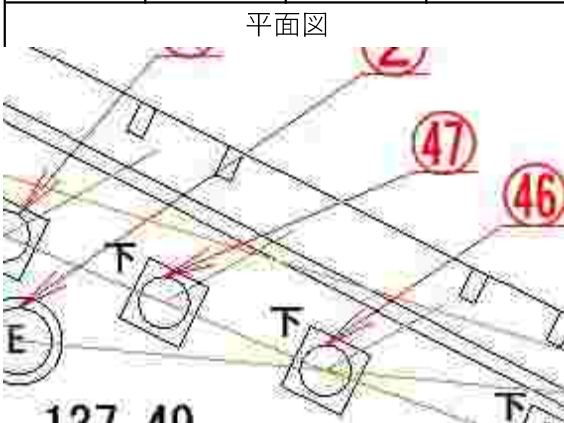
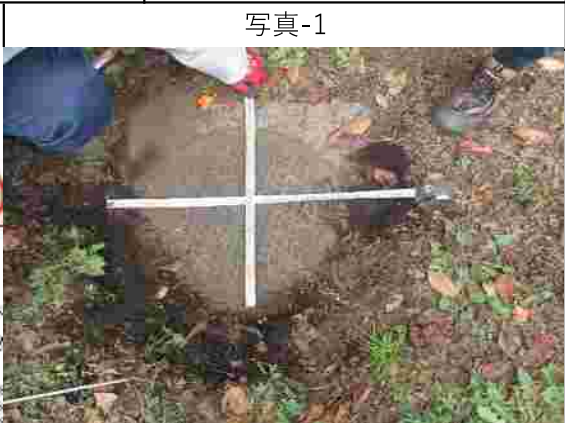
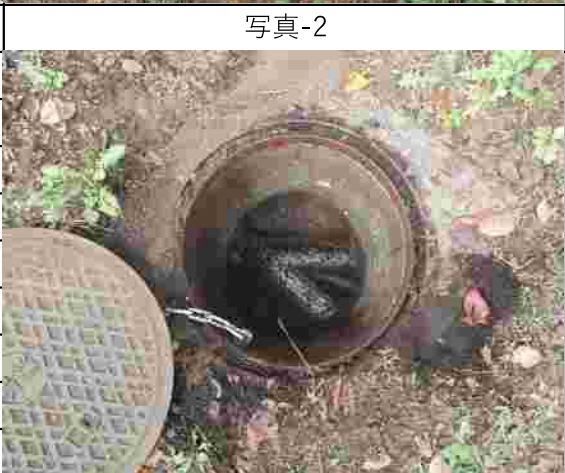
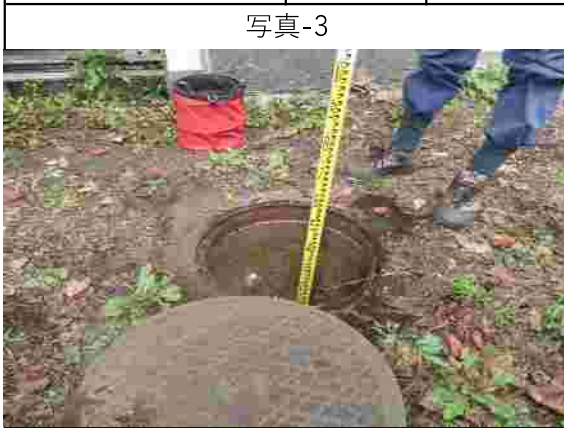
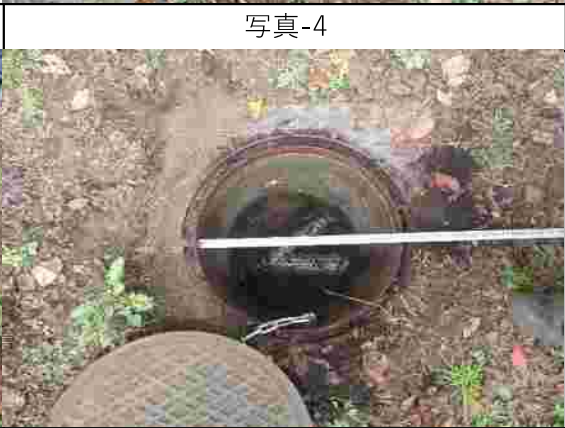
番号 47 調査年月日 令和 7年 11月18日

柵蓋	鋳鉄
形状	円形
H=	0.48m
取付管1上	φ
取付管2上	φ
取付管3下	φ
管種	
管種	
管種

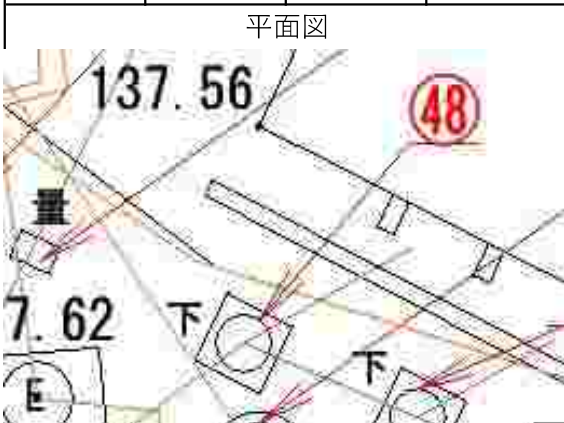
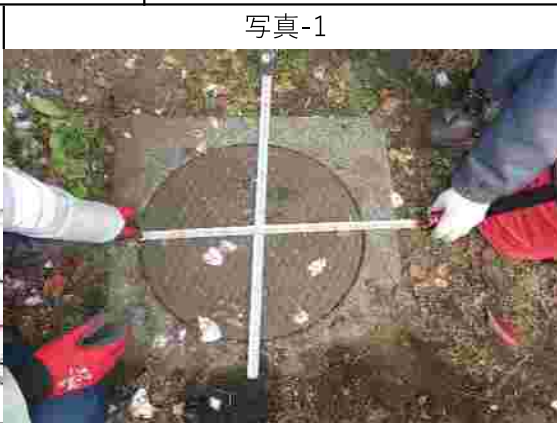
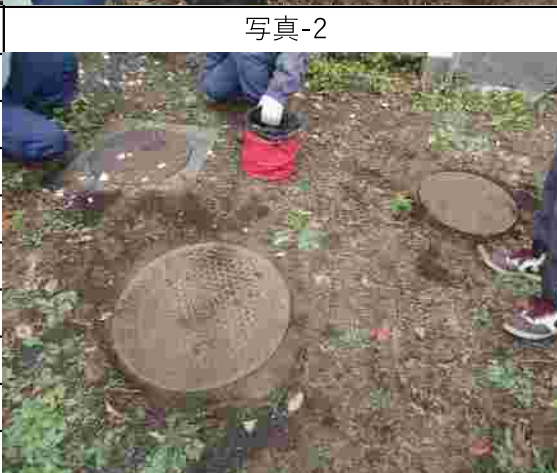
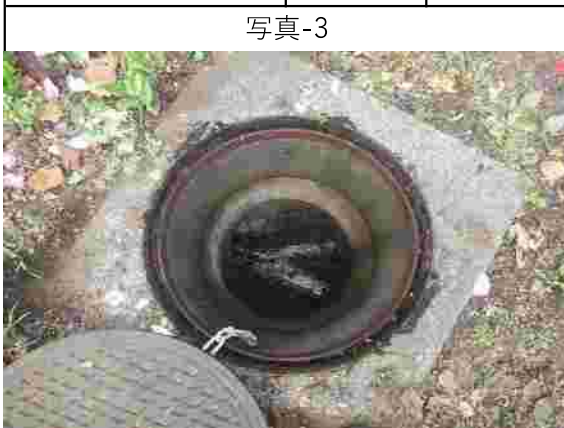
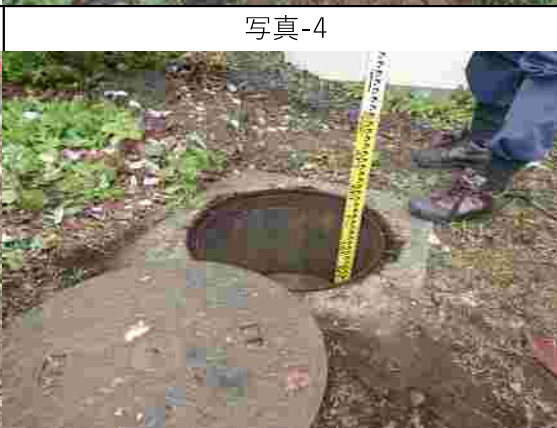
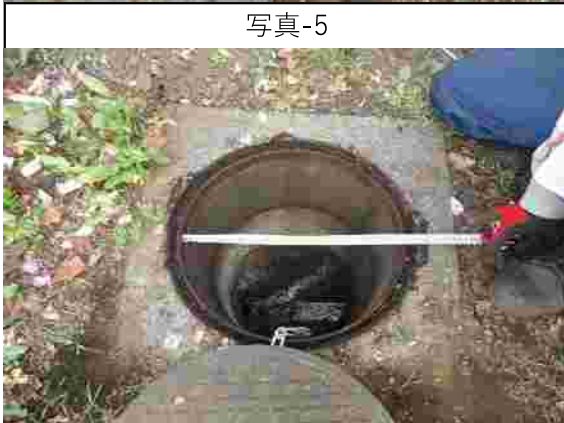
番号	48		調査年月日	令和 7年 11月18日
----	----	--	-------	--------------

柵蓋	鋳鉄
	形状	円形
	H=	0.71m
	取付管1上	φ
	取付管2上	φ
	取付管3下	φ
	管種	
	管種	
	管種

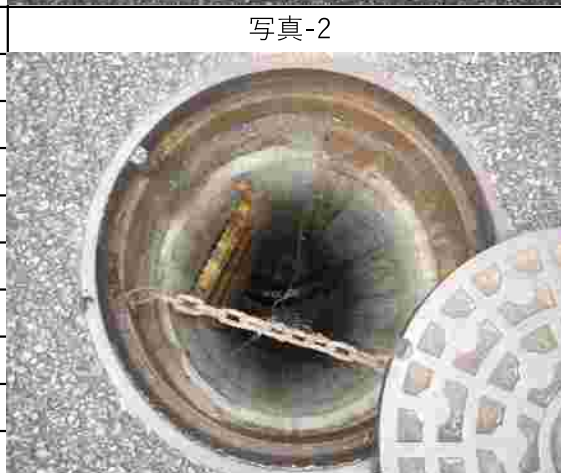
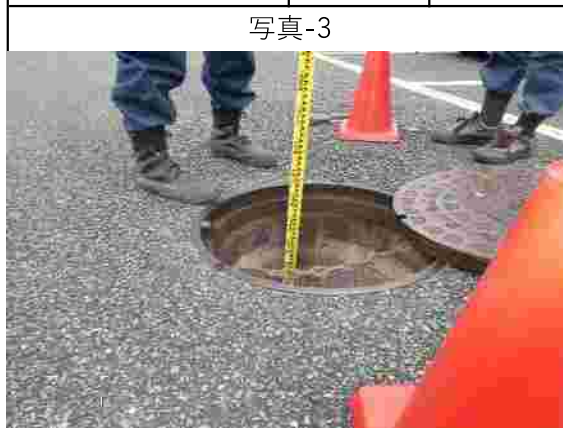
番号	49		調査年月日	令和 7年 11月18日
----	----	--	-------	--------------

柵蓋	鋳鉄
	形状	円形
	H=	2.38m
	取付管1上	φ
	取付管2上	φ
	取付管3下	φ
	管種	
	管種	
	管種

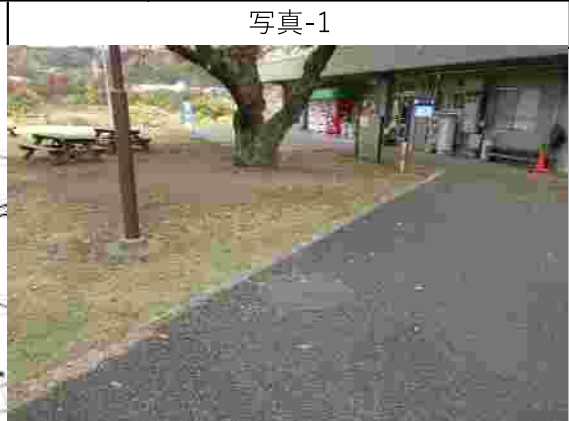
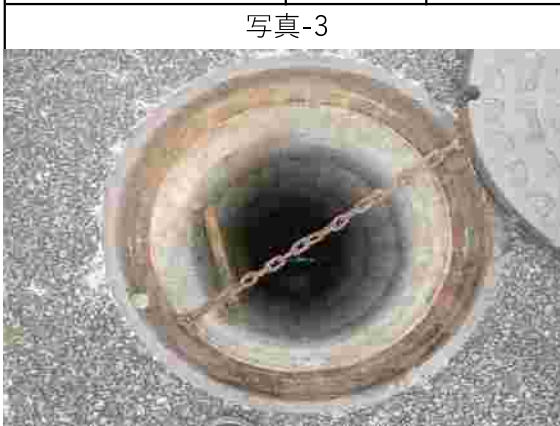
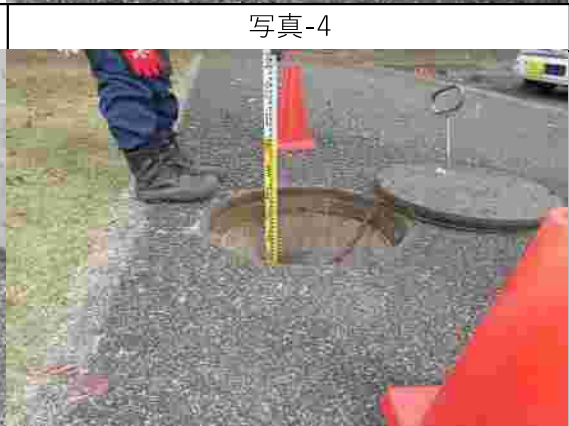
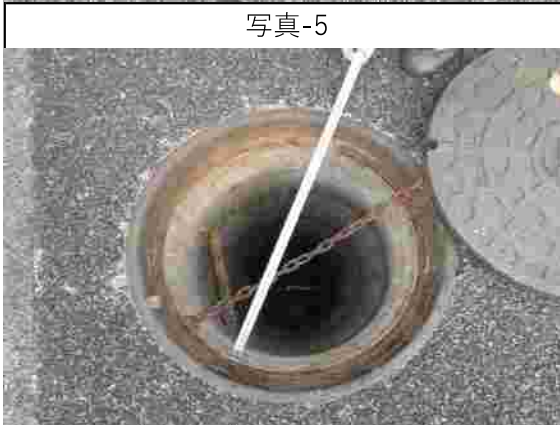
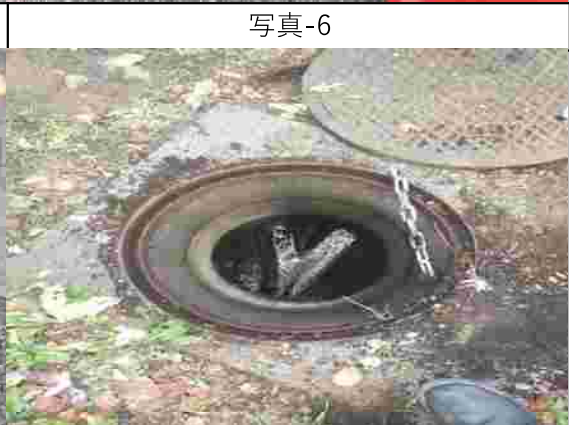
番号	50	調査年月日	令和 7年 11月18日
----	----	-------	--------------

柵蓋	鋳鉄
形状	円形
H=	2.74m
取付管1上	φ 150
取付管2上	φ 150
取付管3下	φ 150
管種	
管種	
管種
