点検写真台帳(全景)

所在施設名	鹿沼公園	住所	中央区鹿沼台2丁目15番
		点検日	2025年12月15日

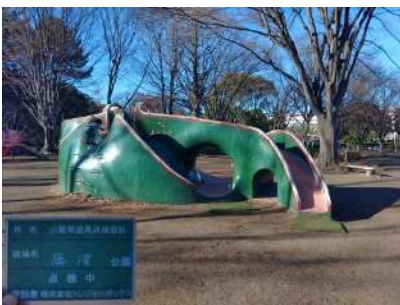
5 コンクリートすべり台

特記事項
 頭部挟み込みの恐れあり
 本体部 亀裂・破損あり

【劣化】				
コンクリート				
本体部				
点検項目	点検器具	判定	写真No	備考
磨耗・へこみがないか	目視	B	5	磨耗あり
ぐらつきがないか	揺診	A		
亀裂・浮き・傾斜等はないか	目視	C	6	亀裂あり
破損など	目視打診	C	7,8	破損あり

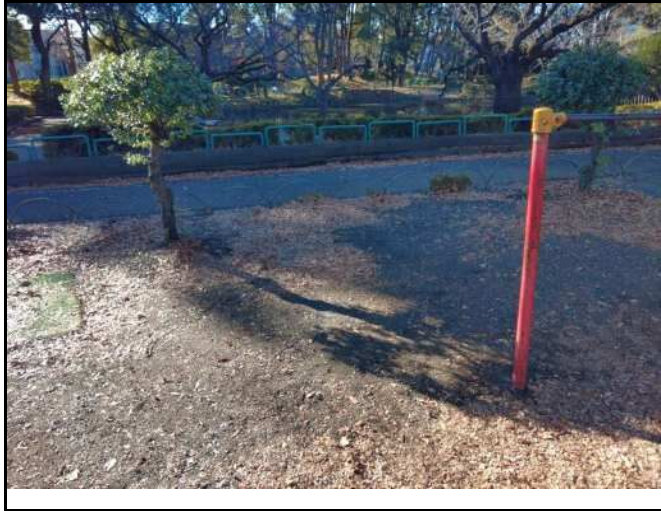
写真No.	直接衝突の危険がある、ボルト・ナット類の突出対策	規準一般	判定
4	継手金具 ボルトの突起に衝突の恐れあり		否2

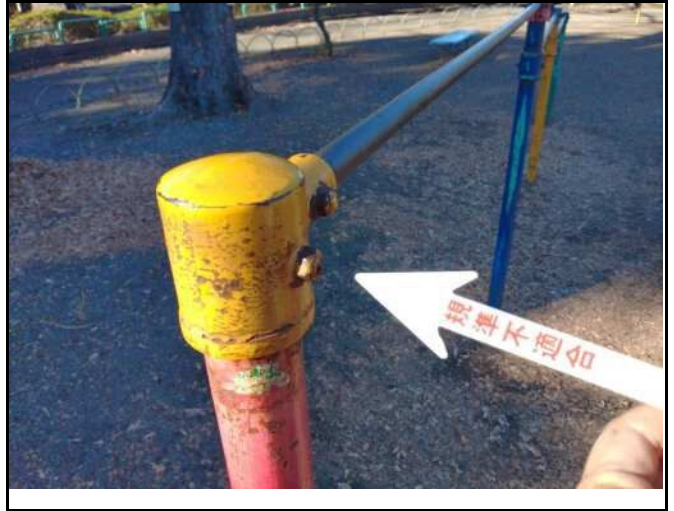
写真No.	基礎の設計	規準一般	判定
5	基礎土被り不足(60mm)		否1

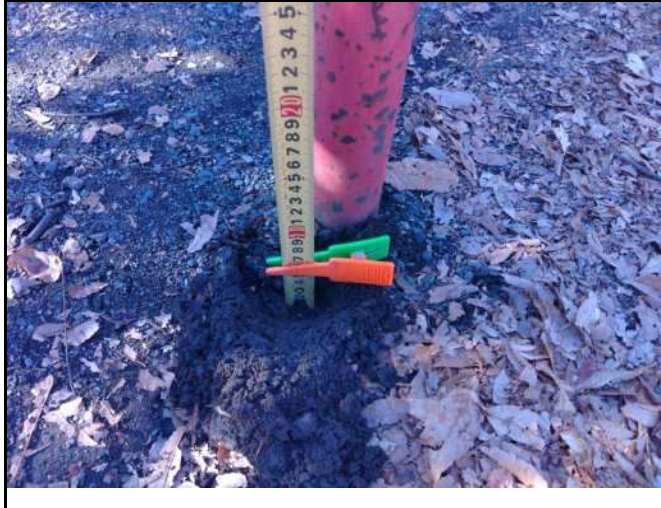
写真No.	構造部材 支柱部	劣化	判定
6	発錆あり		B

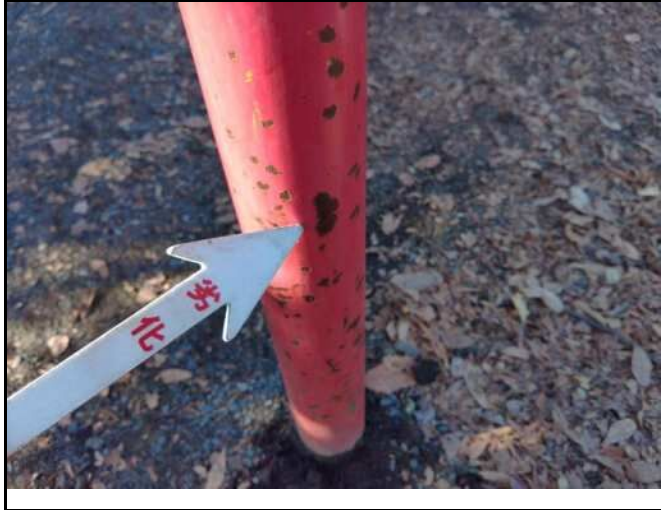
写真No.	構造部材 支柱部	劣化	判定
7	発錆あり		B

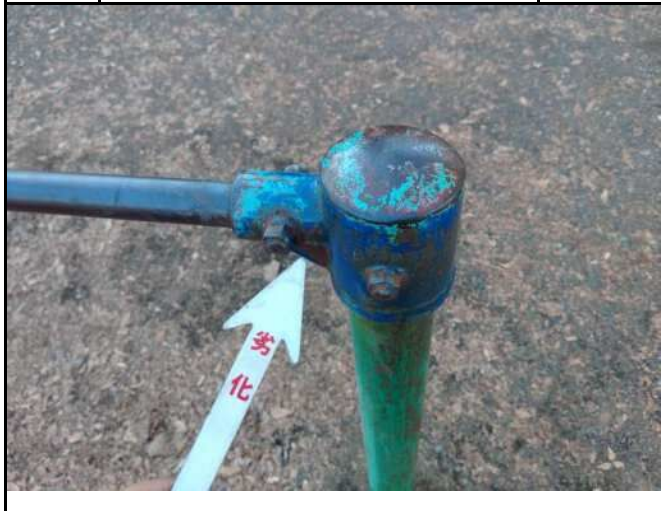
写真No.	構造部材 継手金具	劣化	判定
9	発錆あり		B

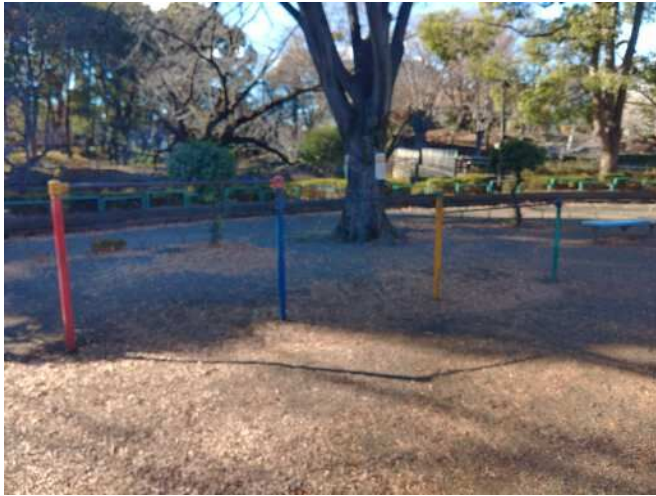
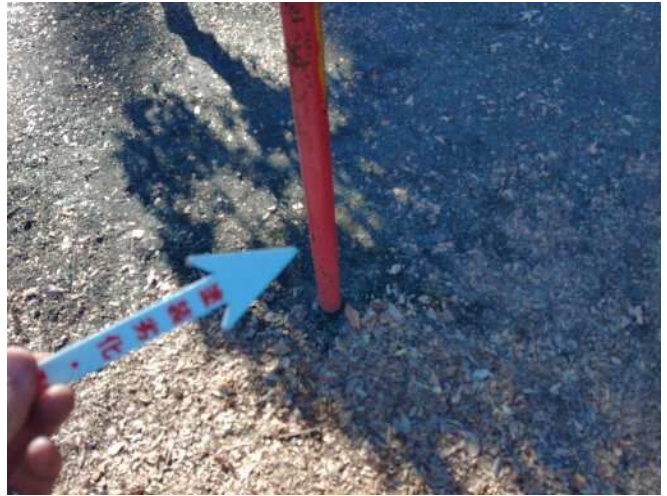
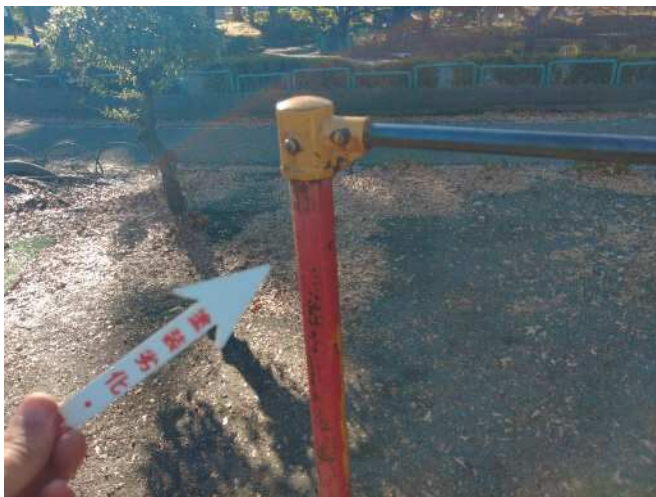
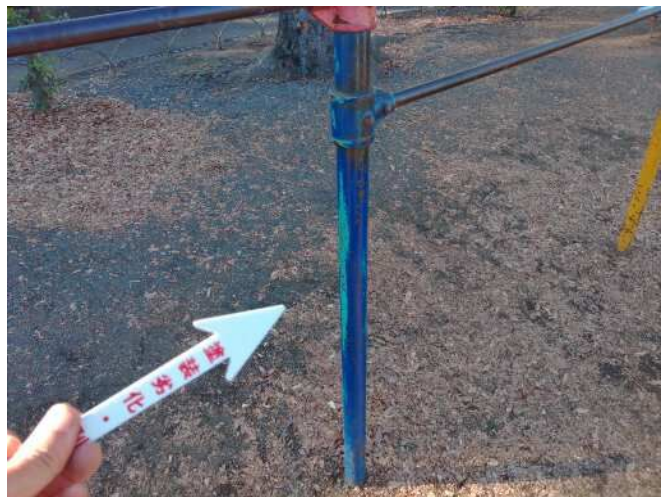
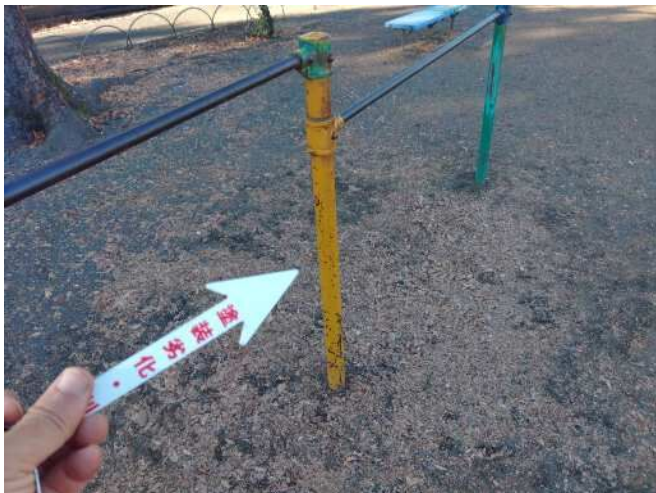
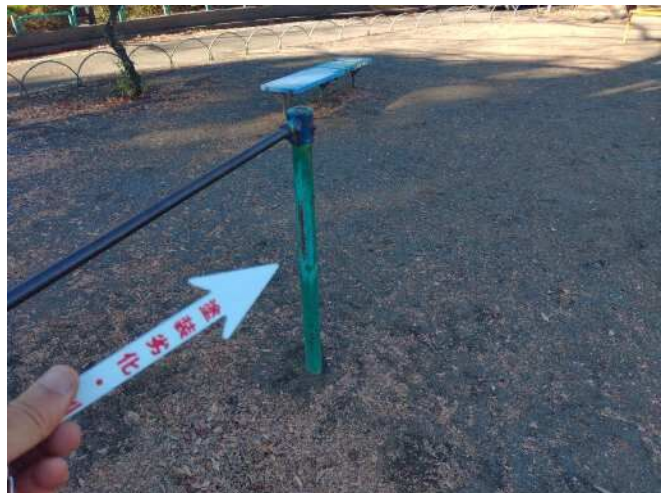
所在施設名	1	鹿沼公園	エリア		点検日	2025年12月15日
製品名	1	3間低鉄棒			塗装判定	C

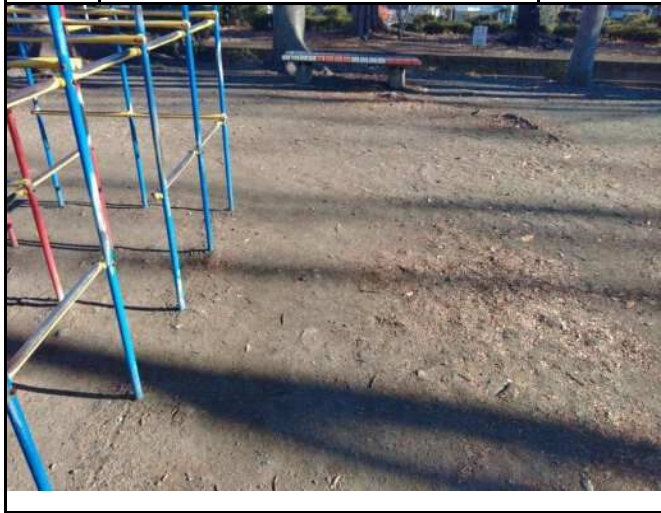
写真No.	全方向（落下高さ600mm超・全方向1800mm以上・1/2領域重複可）	安全領域	判定
3	標準適合		合

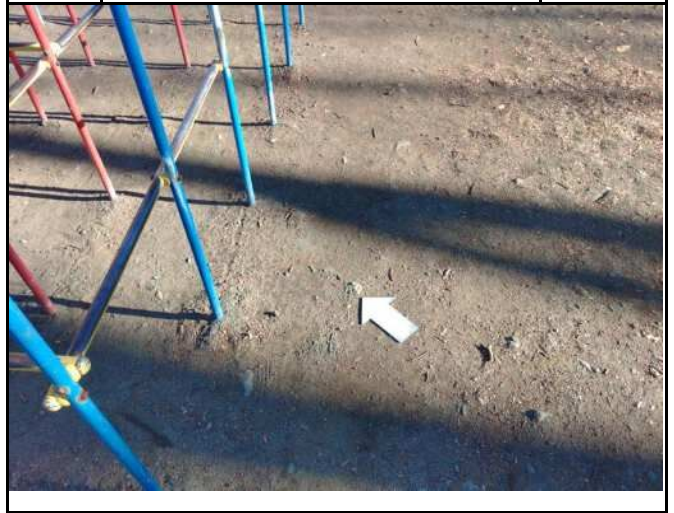
写真No.	くぼみ・段差・石ころなどの障害物がないこと	安全領域	判定
4	石散乱		否1

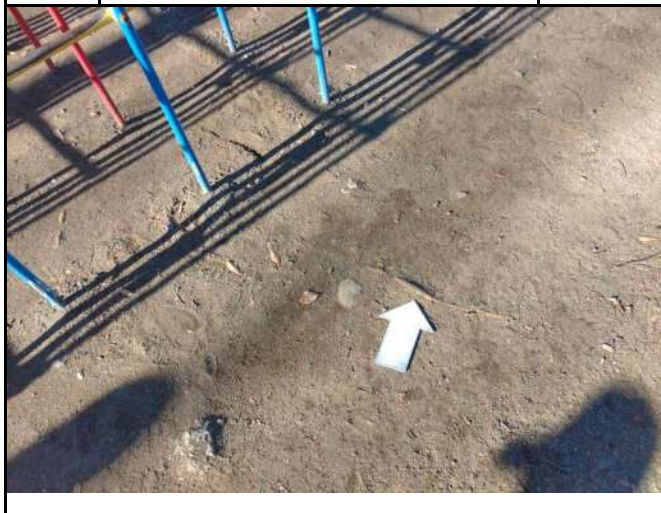
写真No.	くぼみ・段差・石ころなどの障害物がないこと	安全領域	判定
5	木の根あり		否1

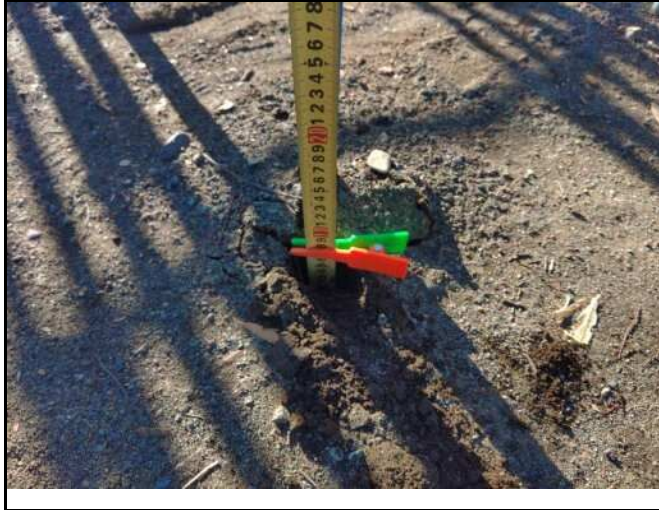
写真No.	基礎の設計	規準一般	判定
7	基礎土被り不足 (80mm)		否1

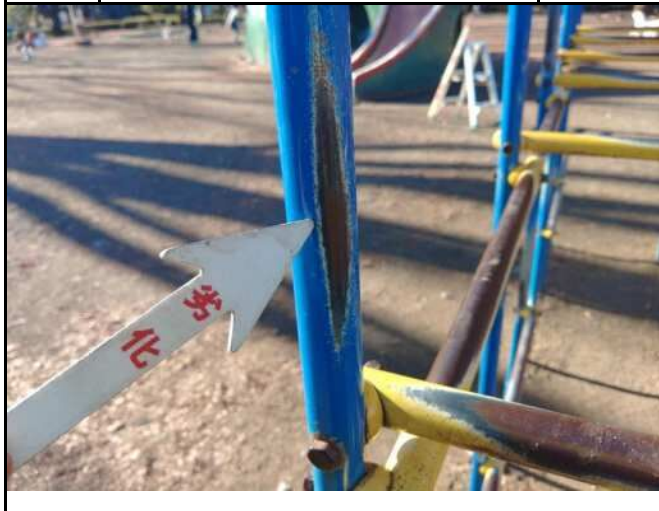
写真No.	構造部材 縦部材	劣化	判定
9	発錆あり		B

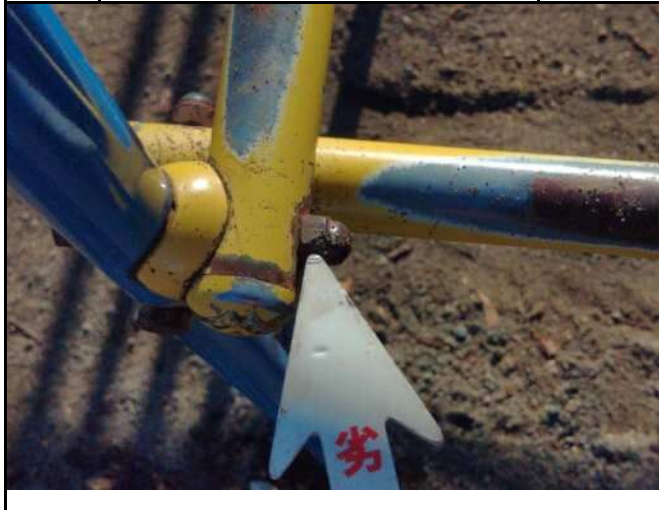
写真No.	構造部材 接合部	劣化	判定
11	発錆あり		B

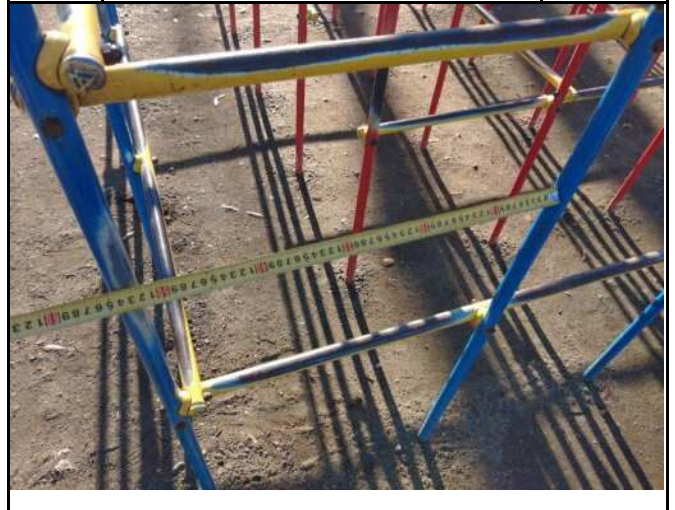
写真No.	構成部材による開口部 (400mm以上)	規準	判定
12	構成部材による開口部 (400mm以上)		合

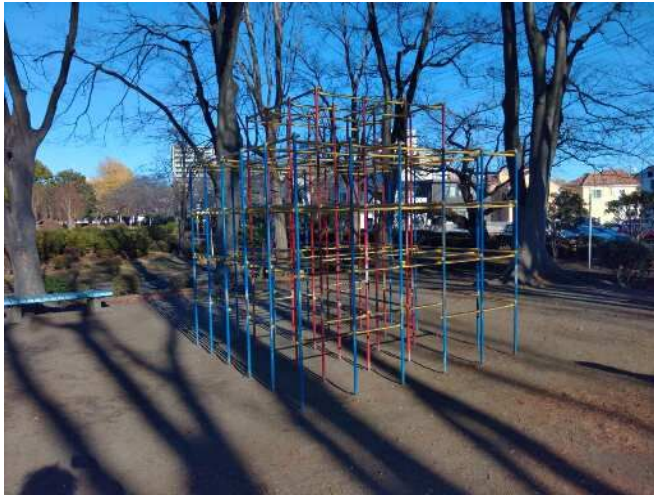
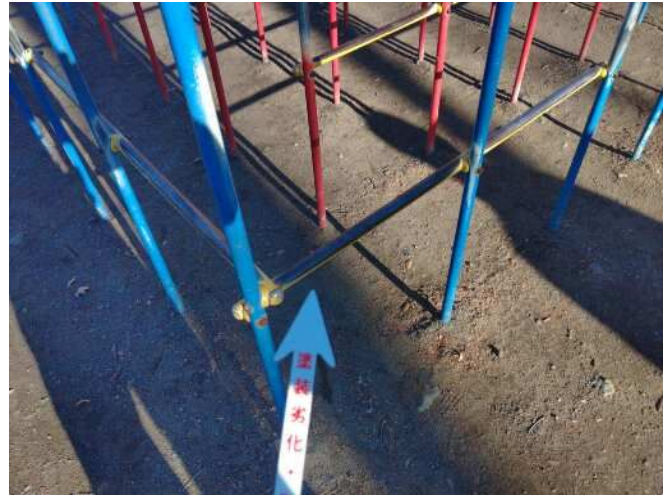
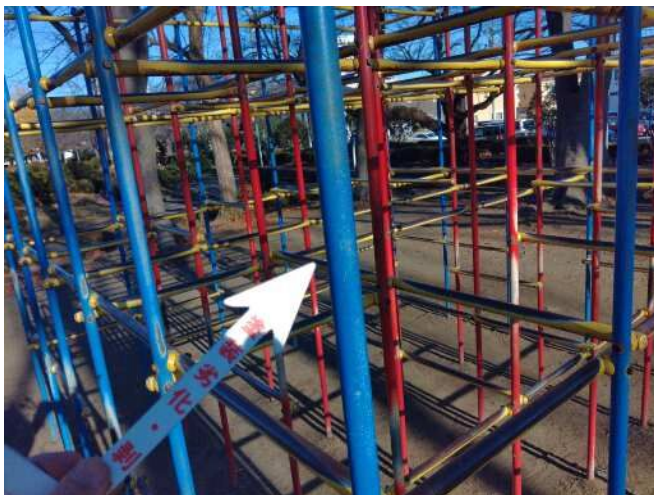
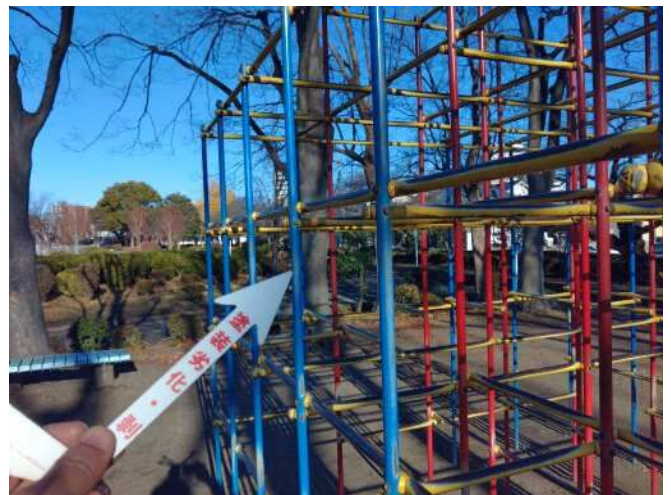
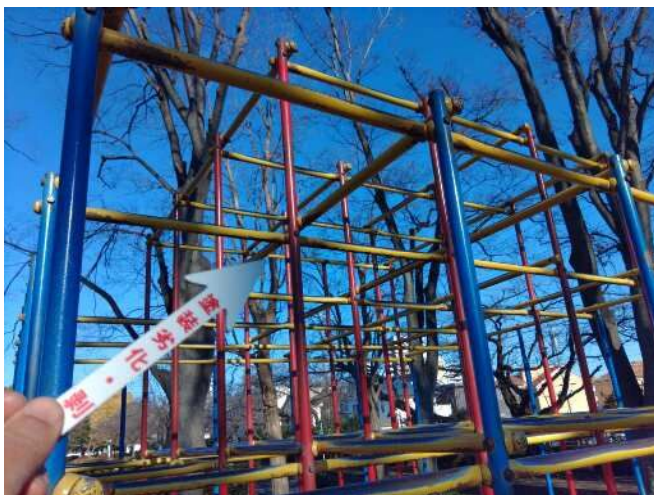
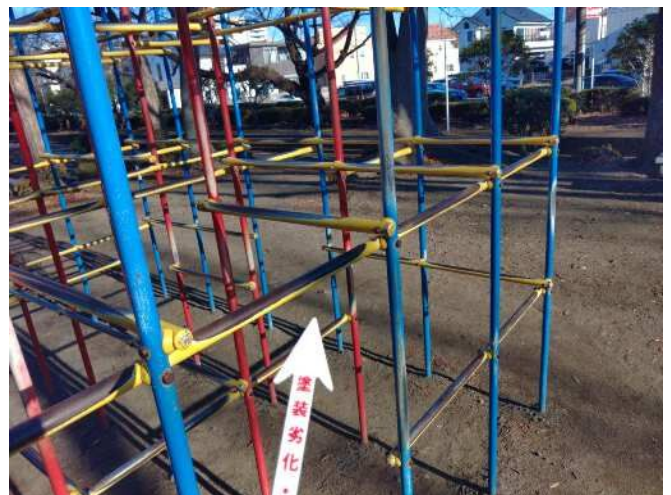
所在施設名	1	鹿沼公園	エリア		点検日	2025年12月15日
製品名	2	ジャングルジム			塗装判定	C

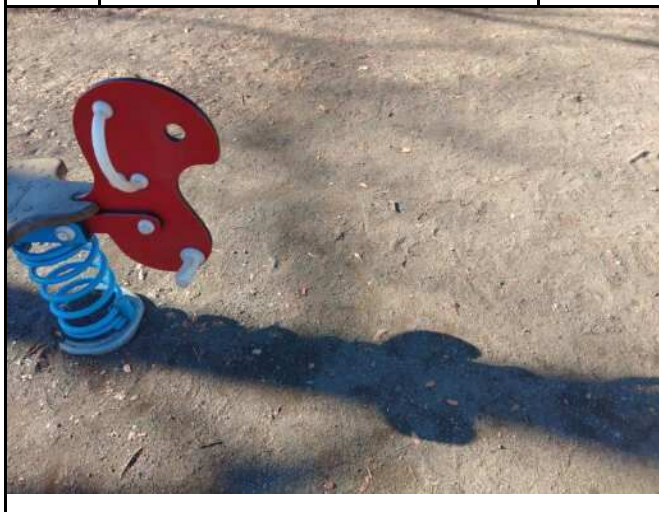
写真No.	全方向	安全領域	判定
4	規準適合		合

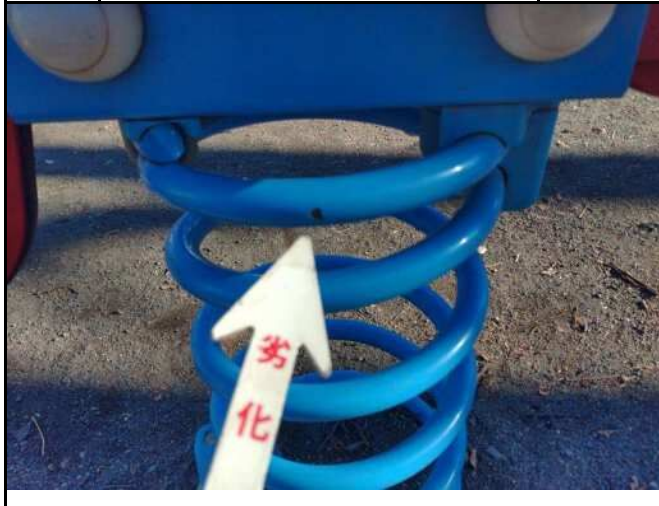
写真No.	消耗部材	スプリング部	劣化	判定
5	発錆あり			B

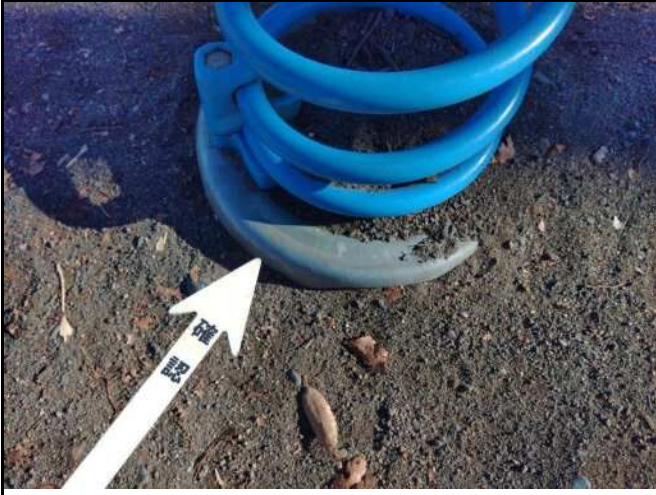
写真No.	台座部	劣化	判定
7			確認

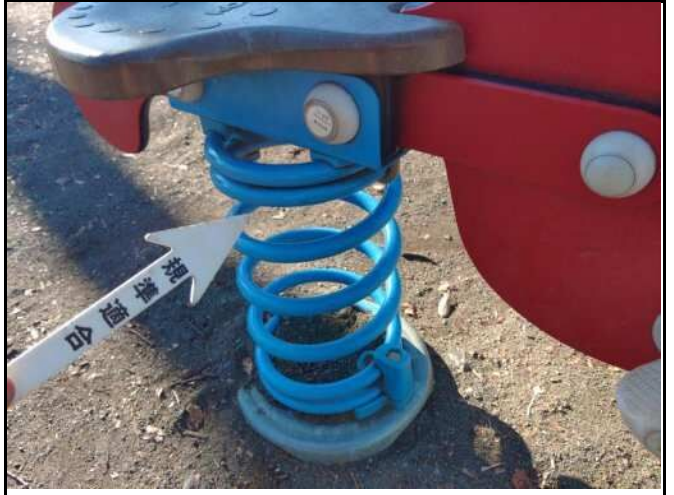
写真No.	スプリング	規準	判定
8	利用時に手足や指が挟まらない構造とする（中間部）		合

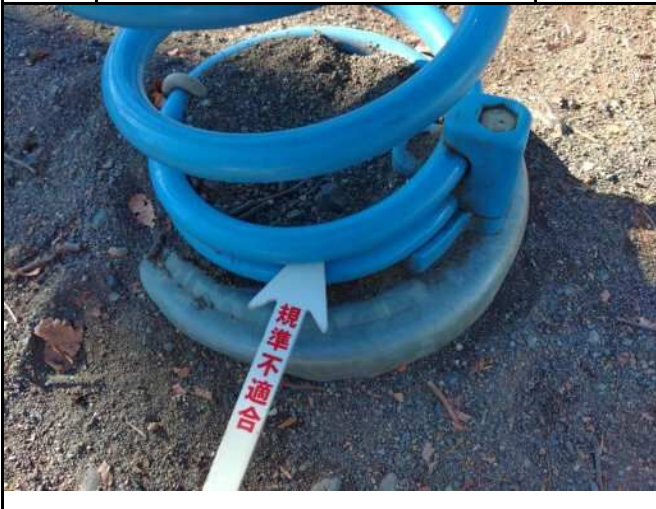
写真No.	スプリング	規準	判定
9	利用時に手足や指が挟まらない構造とする（固定部）		否2

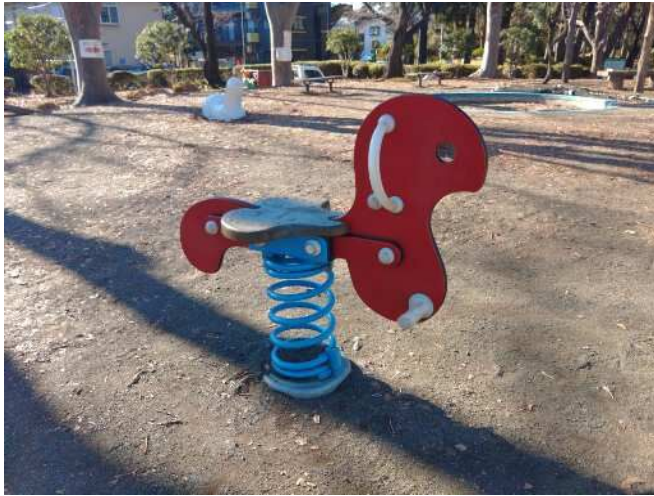
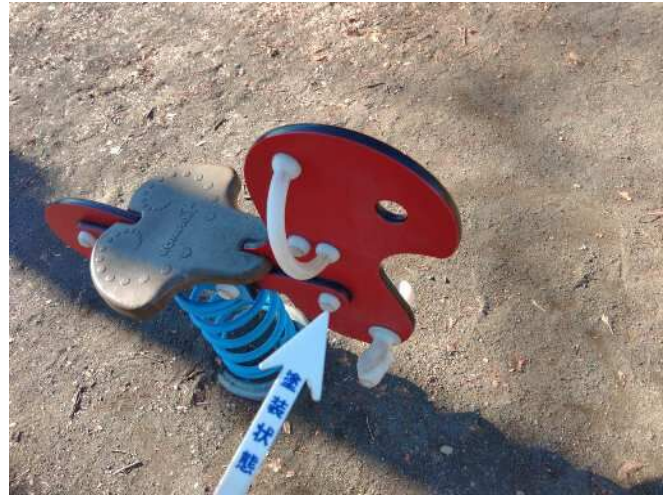
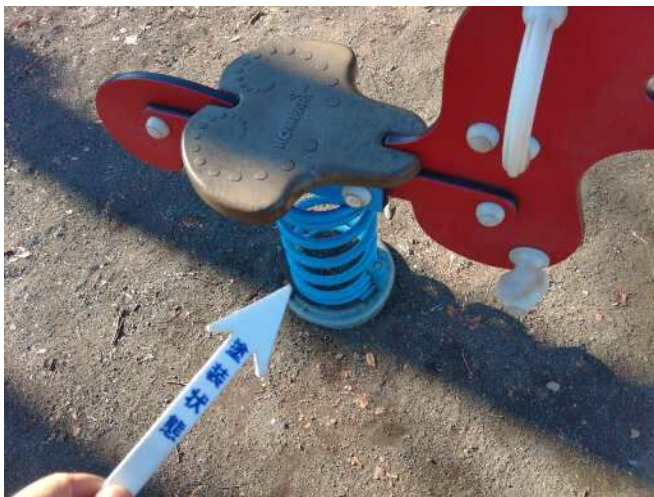
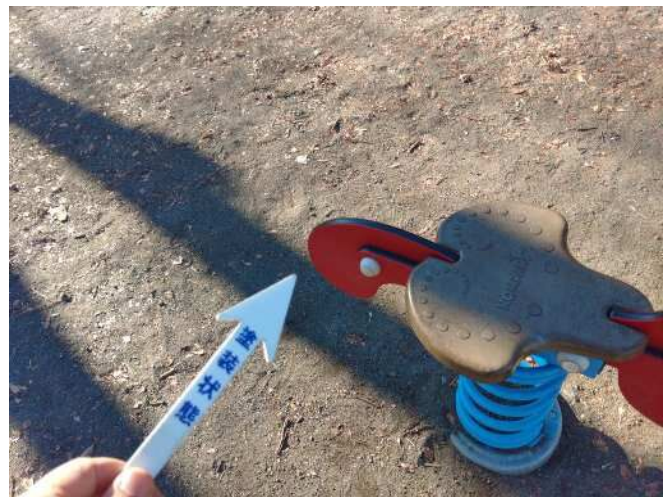
所在施設名	1	鹿沼公園	エリア		点検日	2025年12月15日
製品名	3	スプリング遊具(トリ)			塗装判定	A

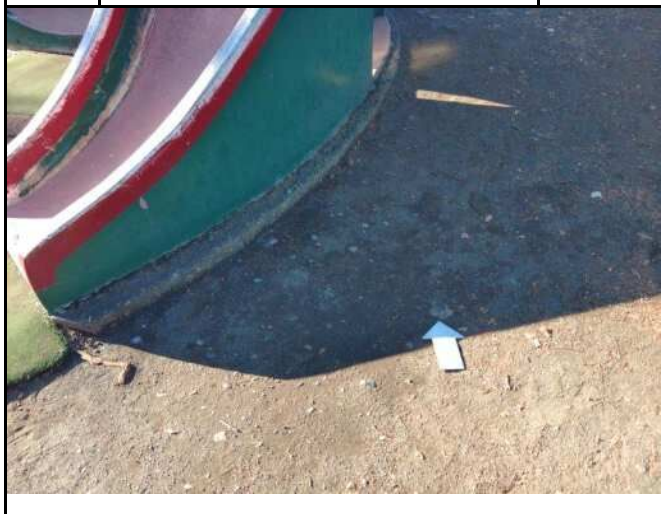
写真No.	くぼみ・段差・石ころなどの障害物がないこと	安全領域	判定
3	石散乱		否1

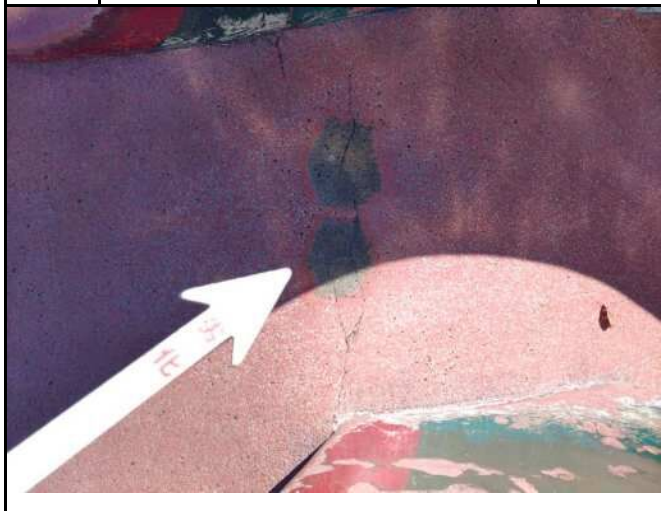
写真No.	コンクリート 本体部	劣化	判定
5	摩耗あり		B

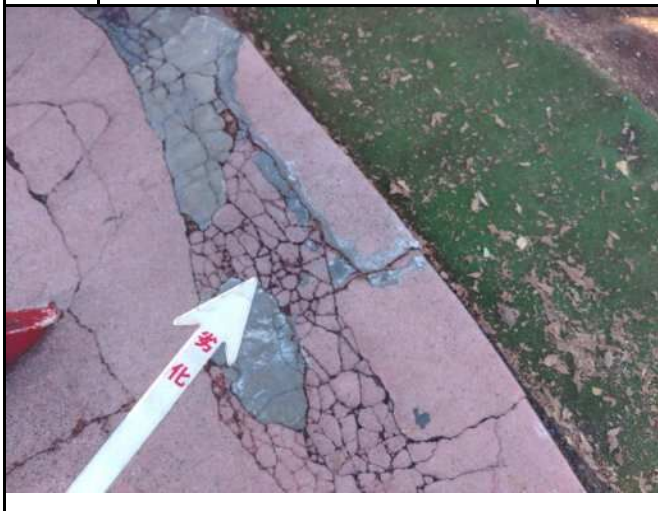
写真No.	コンクリート 本体部	劣化	判定
6	亀裂あり		C

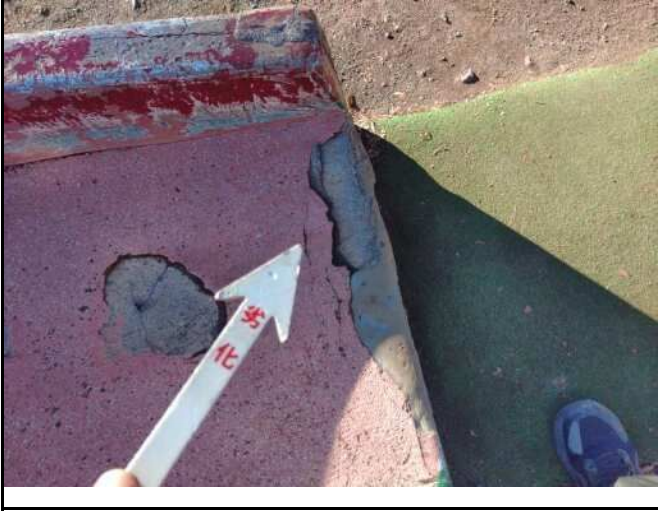
写真No.	コンクリート 本体部	劣化	判定
7	破損あり		C

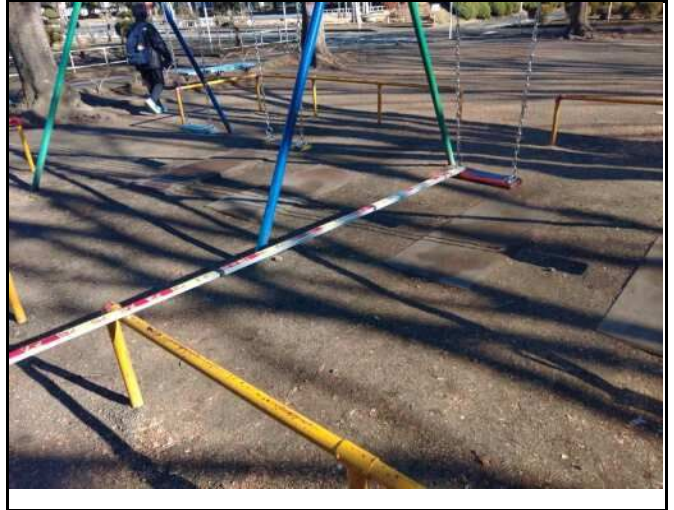
写真No.	運動方向、着座部が飛び出し可の時	安全領域	判定
2	ブランコ柵近接		否2

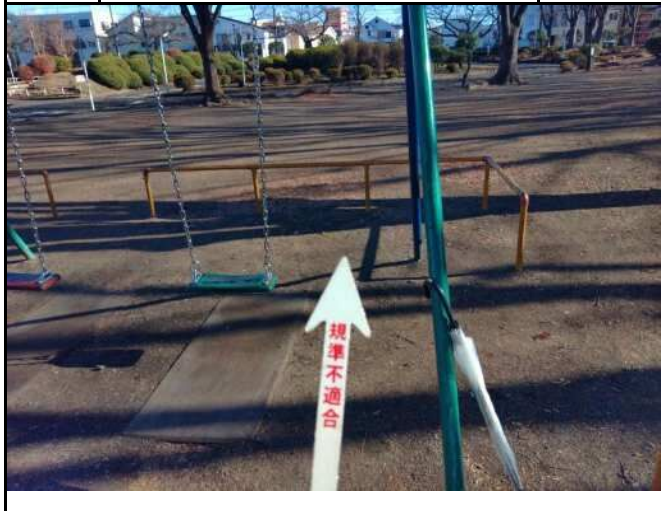
写真No.	その他方向、着座部の外側から	安全領域	判定
3	ブランコ柵近接		否2

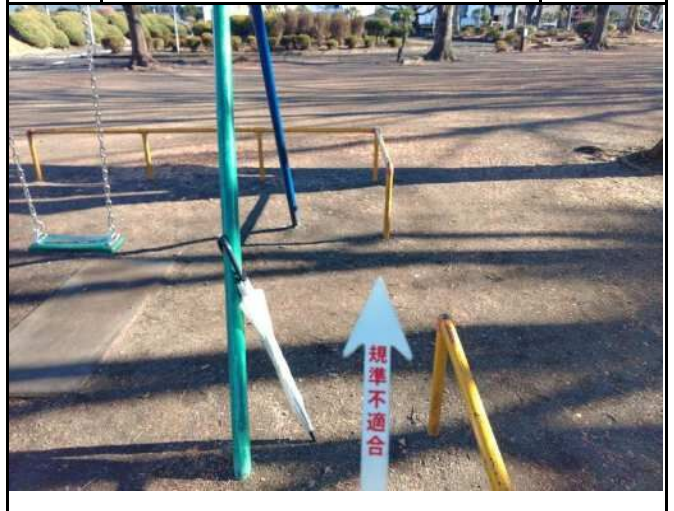
写真No.	その他方向、柱の外側から	安全領域	判定
4	ブランコ柵近接		否2

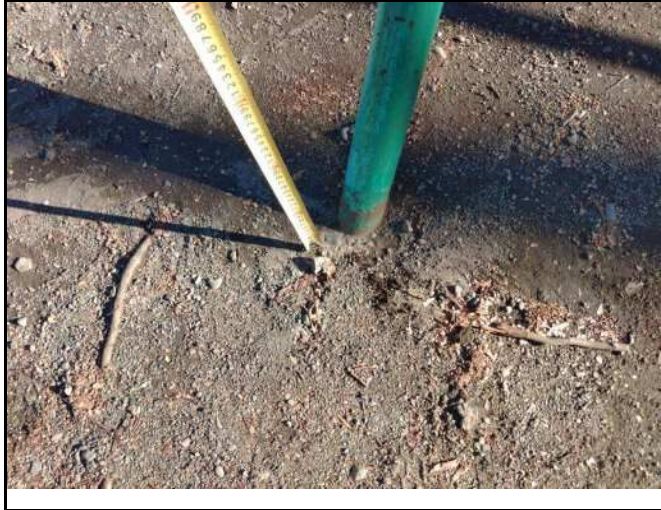
写真No.	基礎の設計	規準一般	判定
7	基礎土被り不足(±0mm)		否1

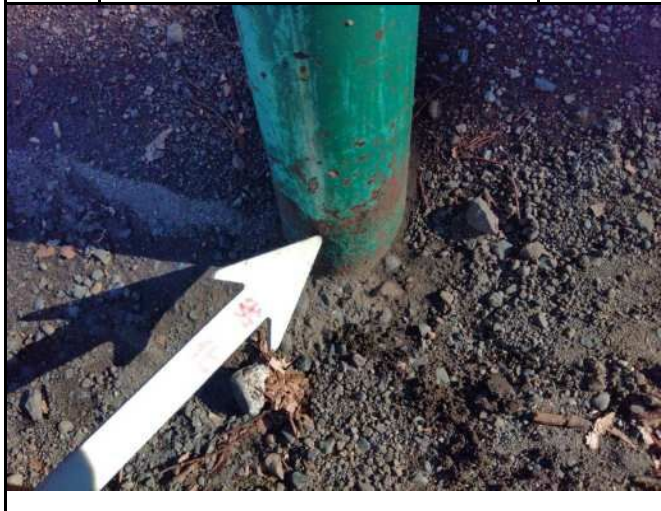
写真No.	構造部材 支柱部	劣化	判定
9	発錆あり		B

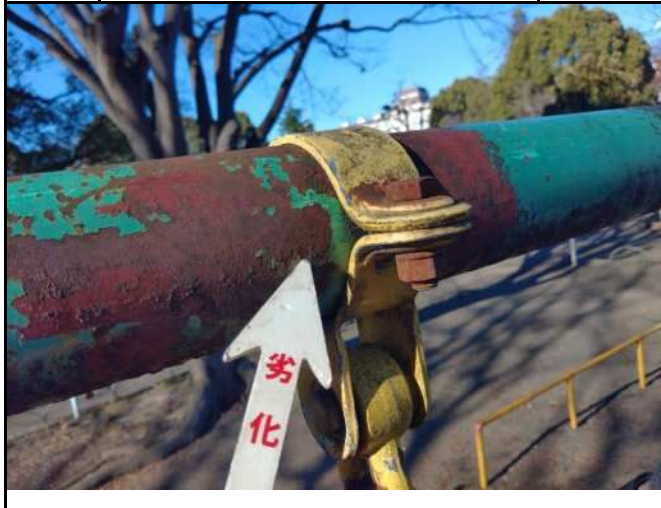
写真No.	構造部材 梁部	劣化	判定
11	発錆あり		B

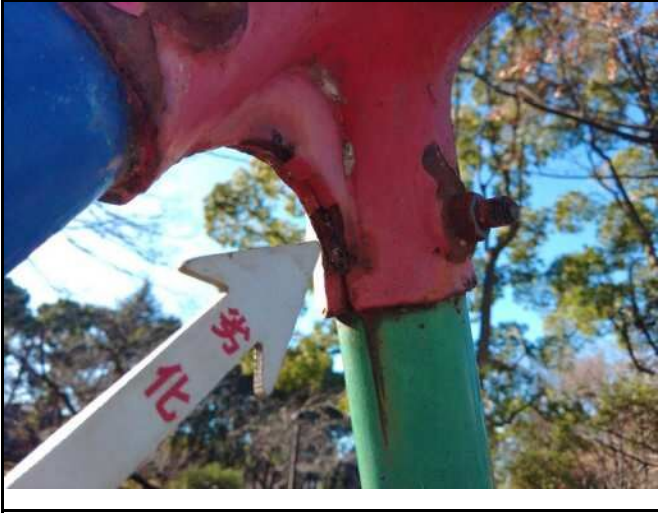
写真No.	構造部材 継手金具	劣化	判定
13	腐食あり		C

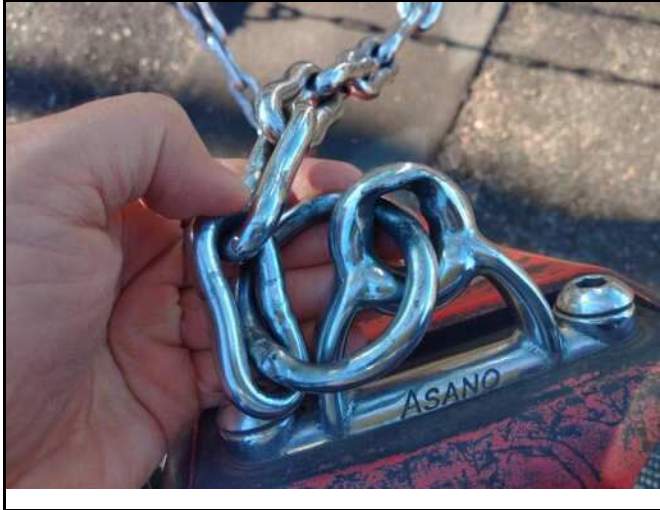
写真No.	消耗部材 吊り部材	劣化	判定
19	摩耗あり		D

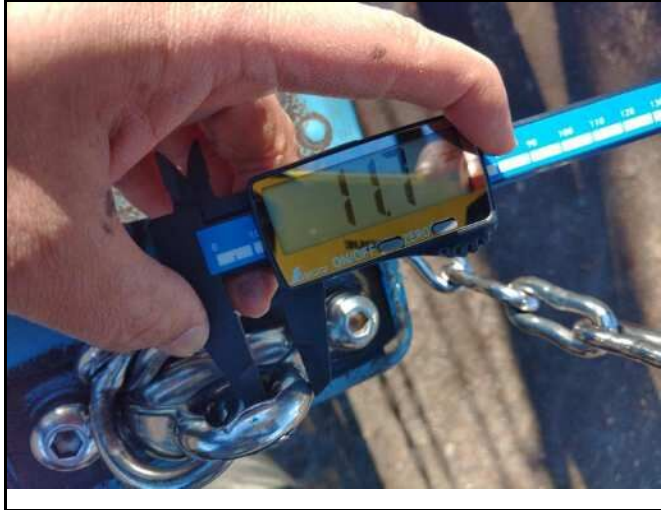
写真No.	消耗部材 吊り部材	劣化	判定
25	磨耗 5.4mm/11.7mm(磨耗率:53.9%)		D

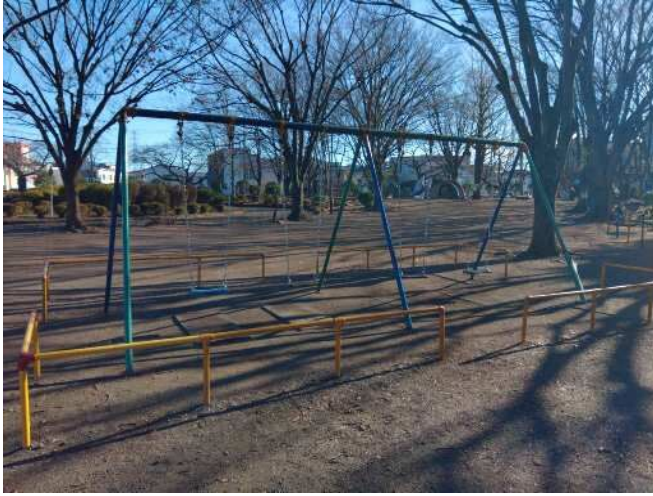
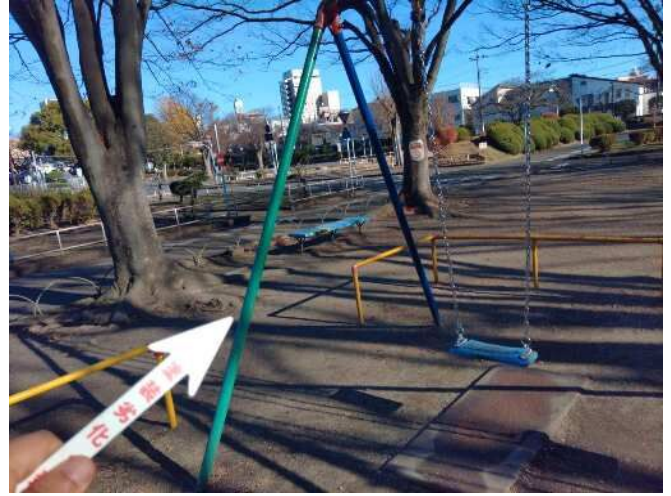
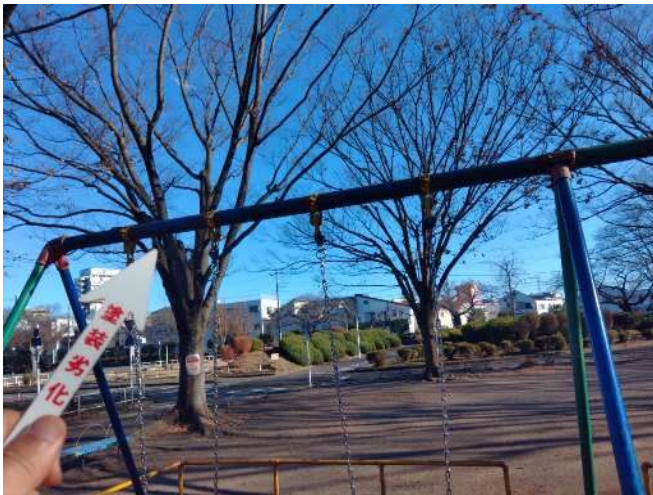
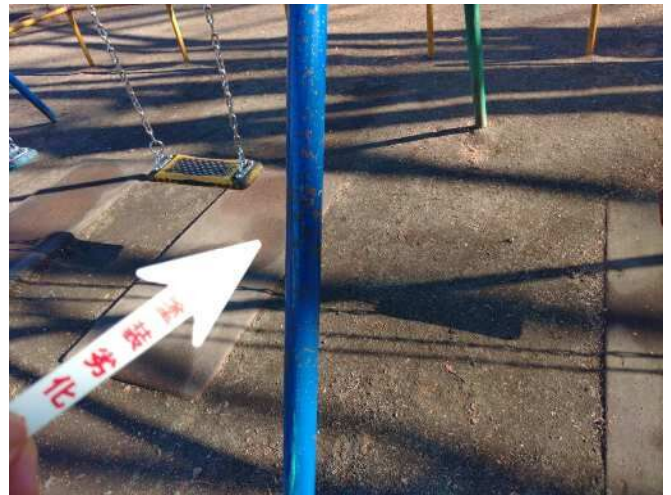
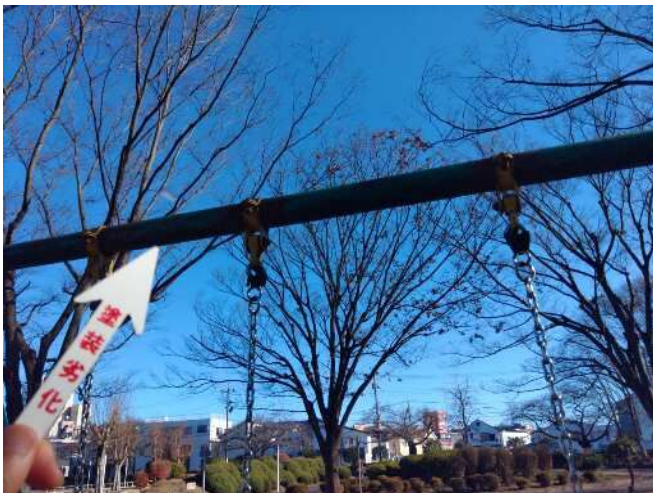
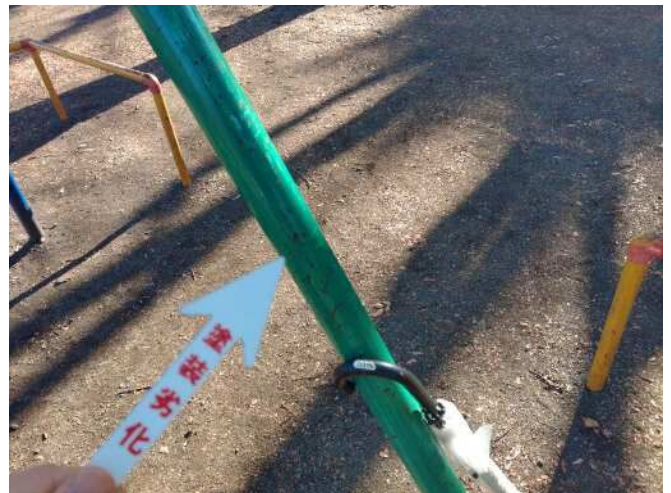
所在施設名	1	鹿沼公園	エリア		点検日	2025年12月15日
製品名	6	4連ブランコ			塗装判定	C

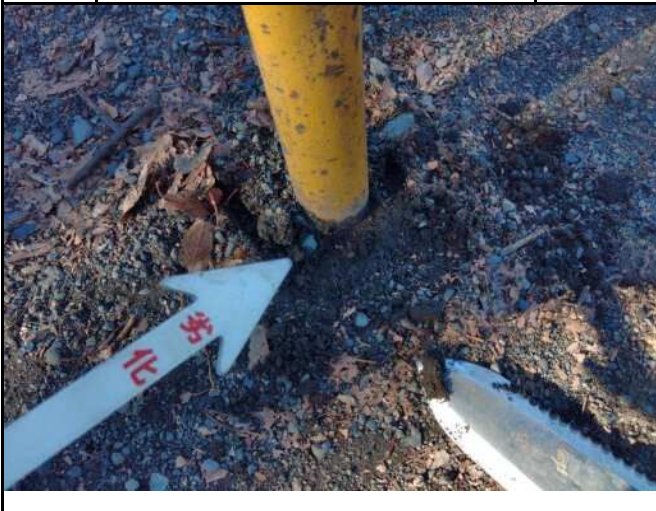
写真No.	構造部材 支柱部	劣化	判定
3	発錆あり		B

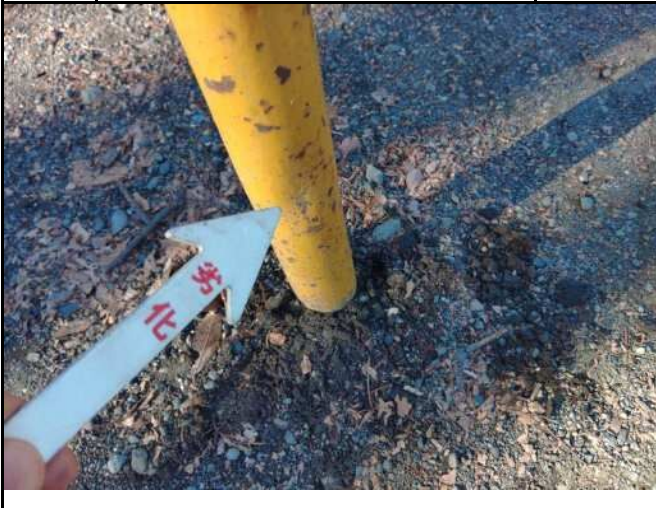
写真No.	構造部材 支柱部	劣化	判定
5	変形あり		B

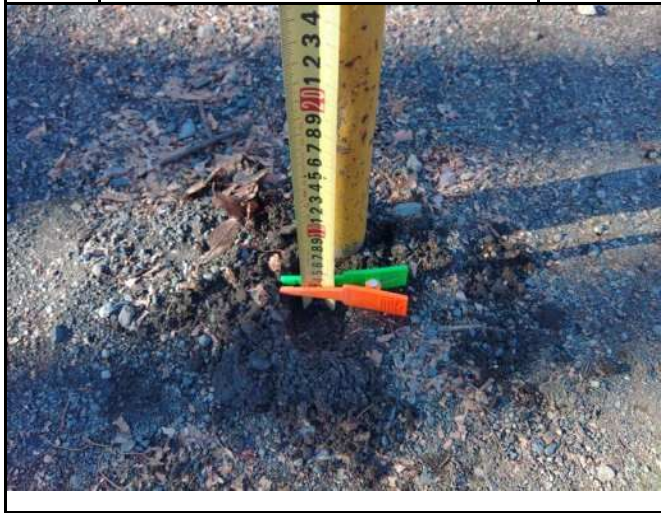
写真No.	基礎の設計	規準一般	判定
9	基礎土被り不足(30mm)		否1

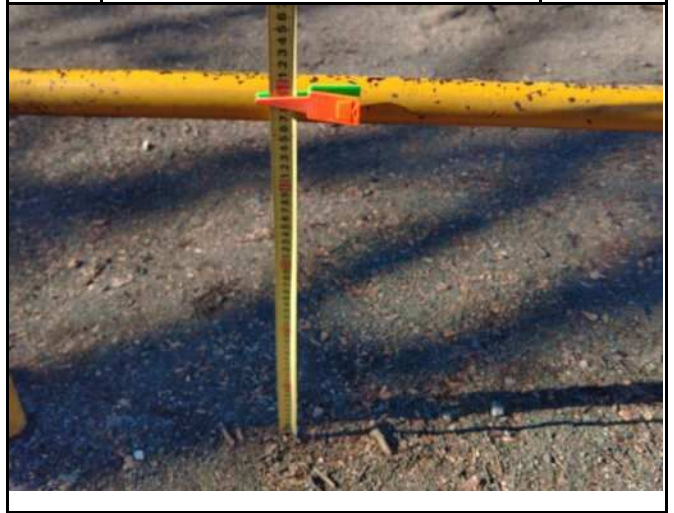
写真No.	境界柵	規準	判定
10	設置面から横架材上面までの高さ		否1

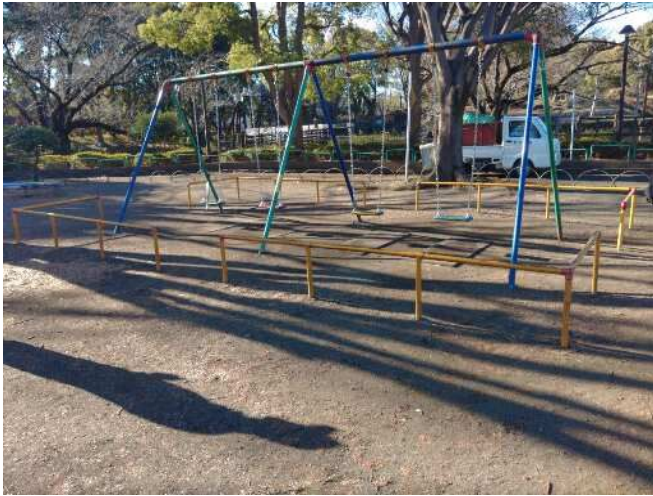
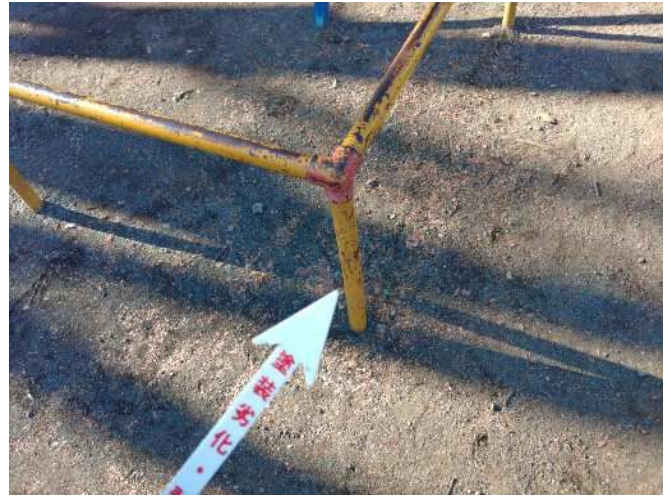
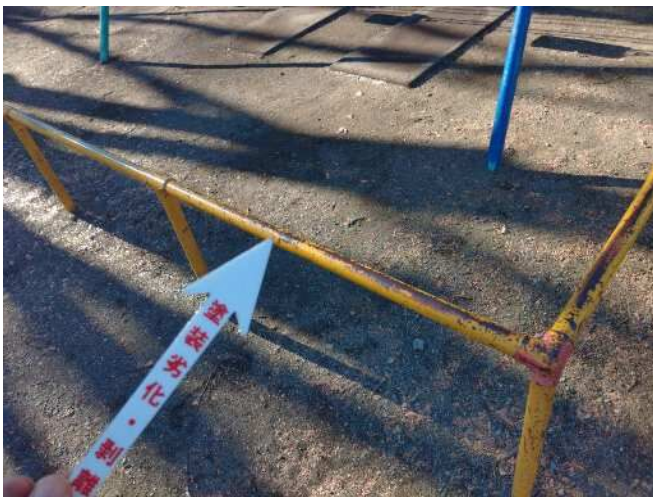
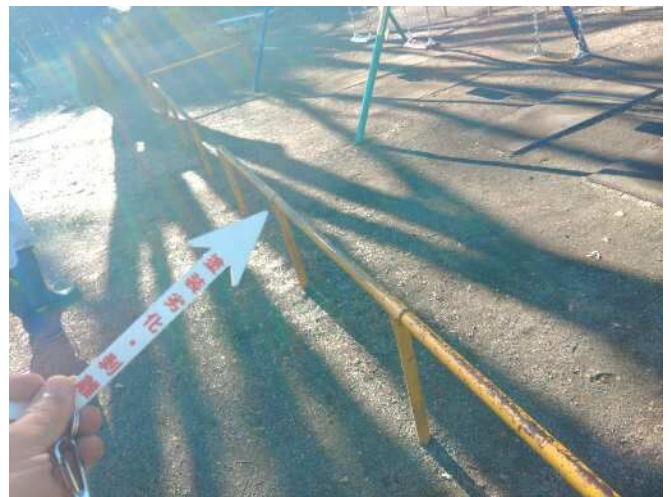
塗装状態(景観)写真台帳

所在施設名	1	鹿沼公園	エリア		点検日	2025年12月15日
製品名	7	ブランコ境界柵			塗装判定	C

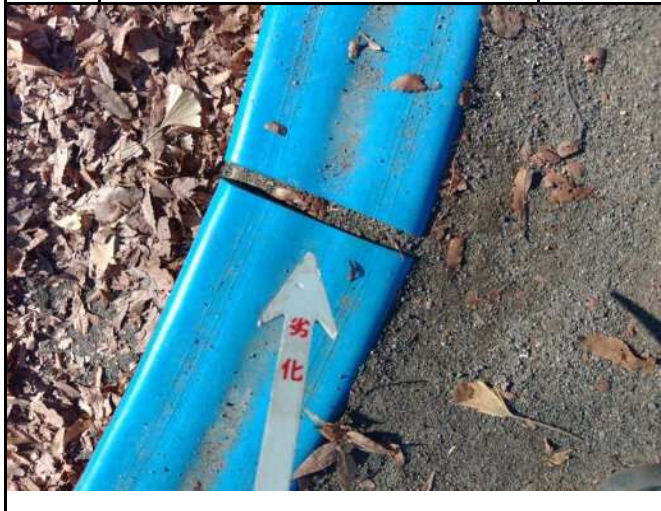
写真No.	消耗部材 砂	劣化	判定
4	枯葉混入		C

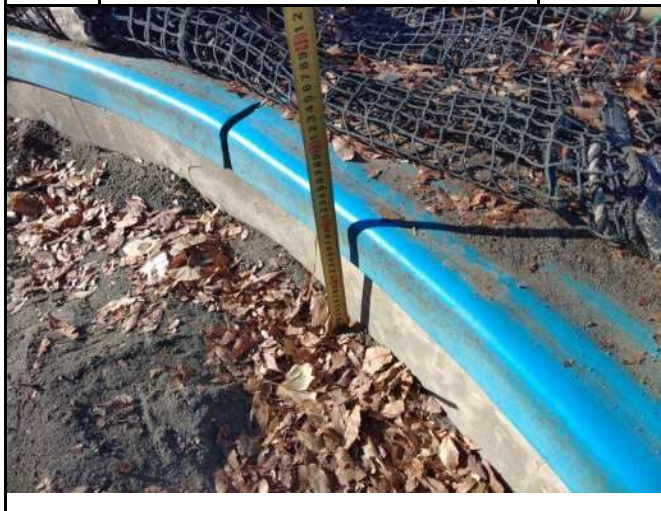
写真No.	消耗部材 砂	劣化	判定
5	砂 220mm減少（基準値220mm以下）		B

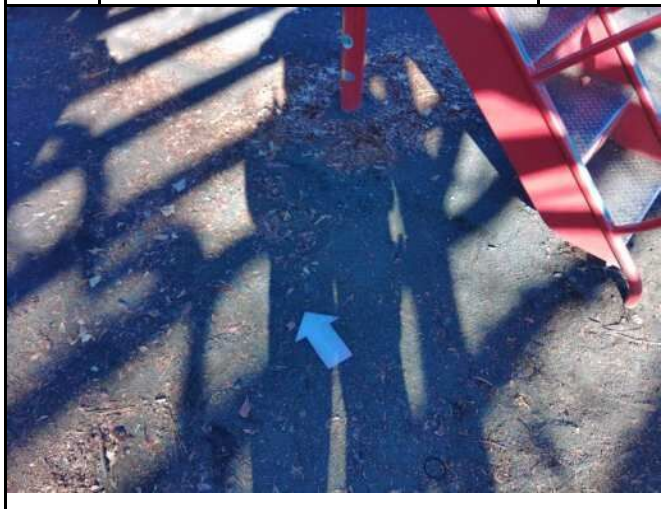
写真No.	くぼみ・段差・石ころなどの障害物がないこと	安全領域	判定
5	石散乱		否1

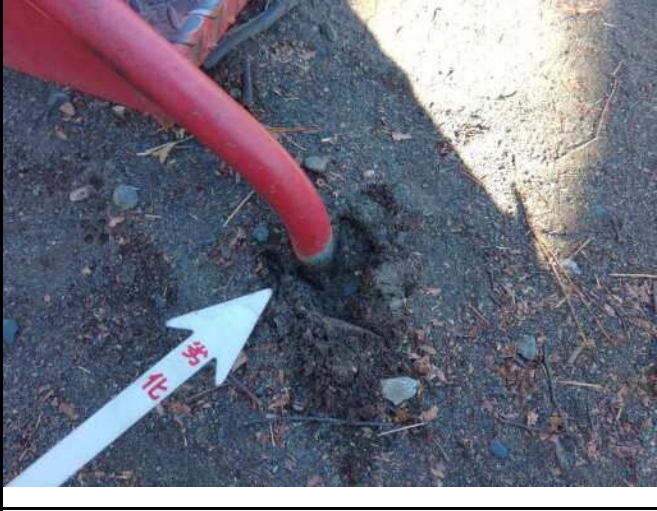
写真No.	構造部材 登行部	劣化	判定
7	発錆あり		B

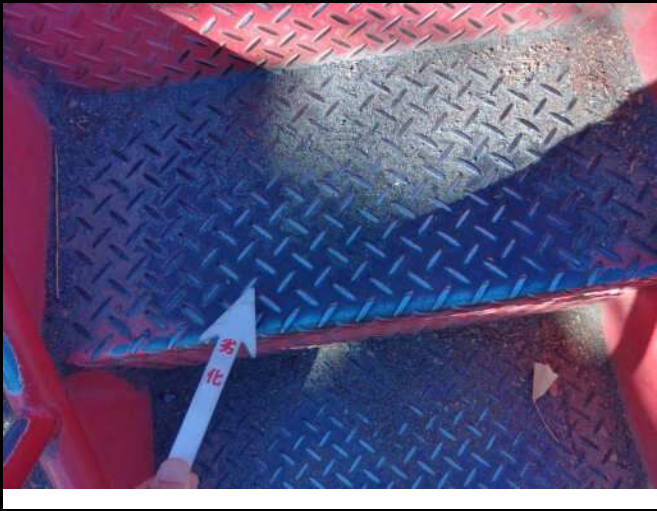
写真No.	構造部材 登行部	劣化	判定
9	発錆あり		B

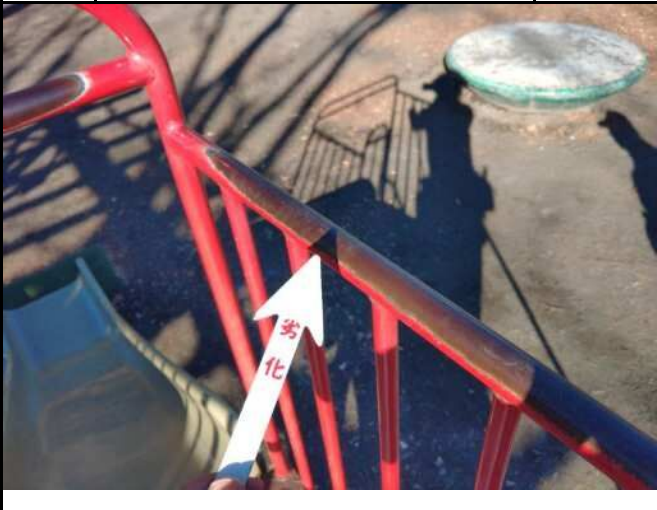
写真No.	構造部材 出発部(踊り場)	劣化	判定
11	発錆あり		B

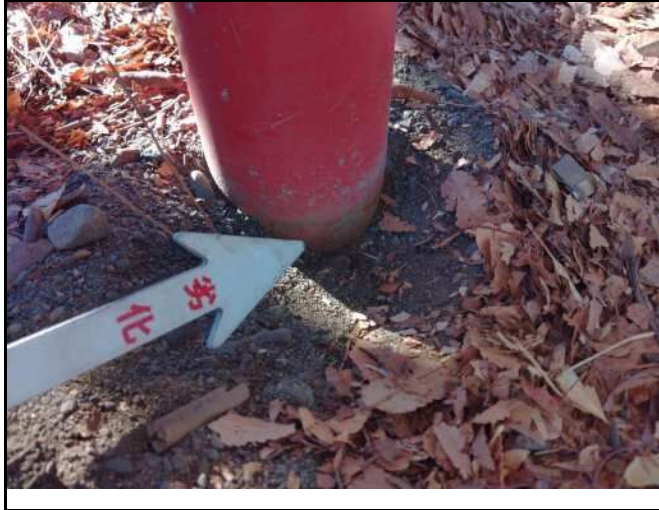
写真No.	構造部材 支柱	劣化	判定
13	発錆あり		B
