点検写真台帳(全景)

所在施設名	鹿沼公園	住所	中央区鹿沼台2丁目15番
		点検日	2025年12月15日

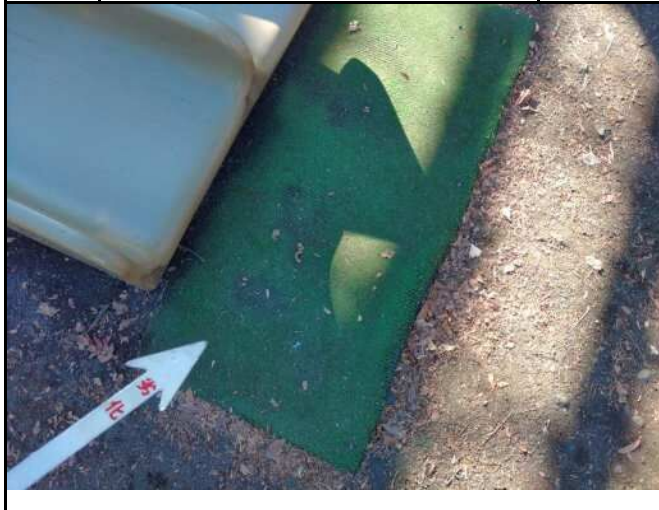
写真No.	緩衝材 安全マット	劣化	判定
17	摩耗あり		B

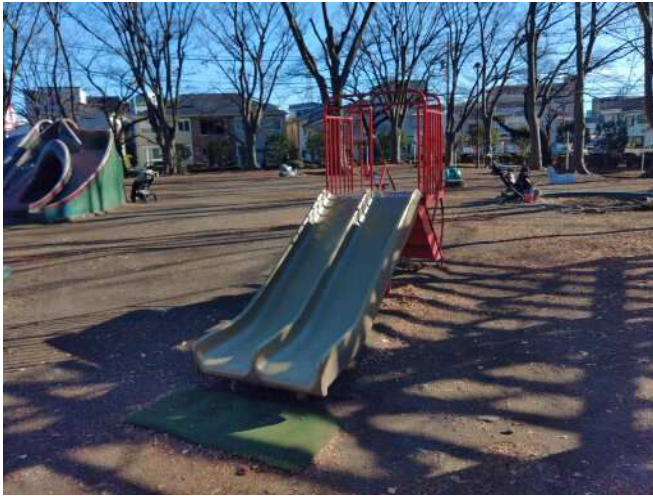
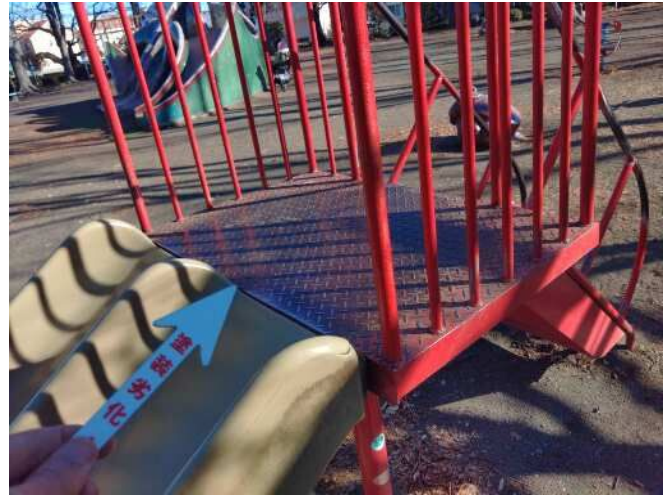
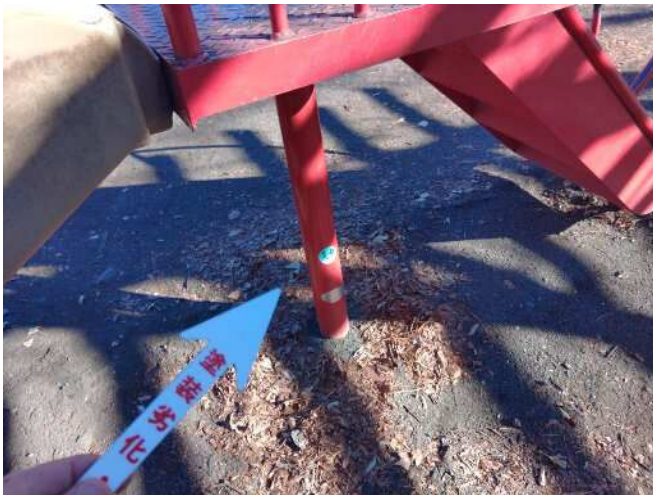
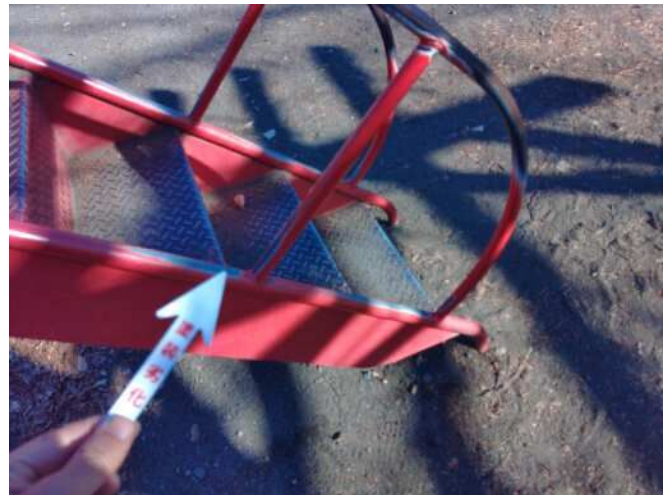
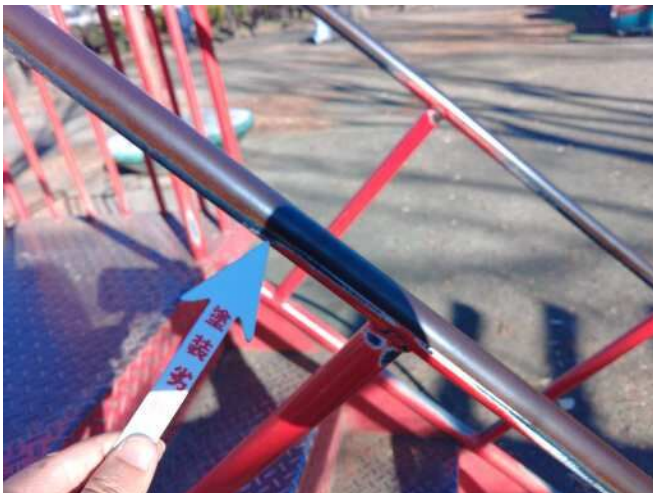
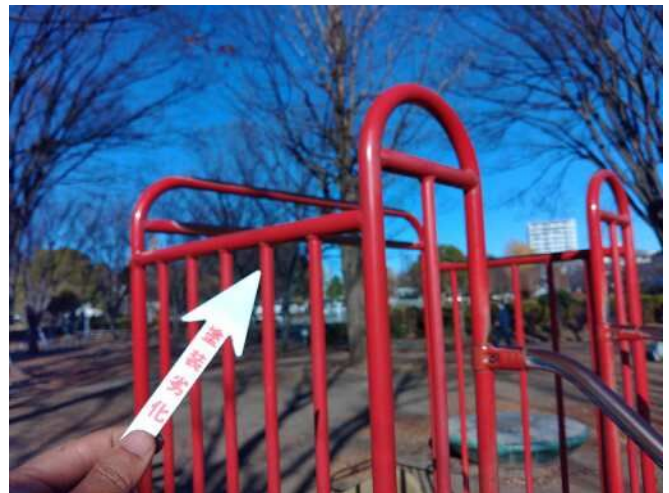
塗装状態(景観)写真台帳

所在施設名	1	鹿沼公園	エリア		点検日	2025年12月15日
製品名	9	並列すべり台			塗装判定	C

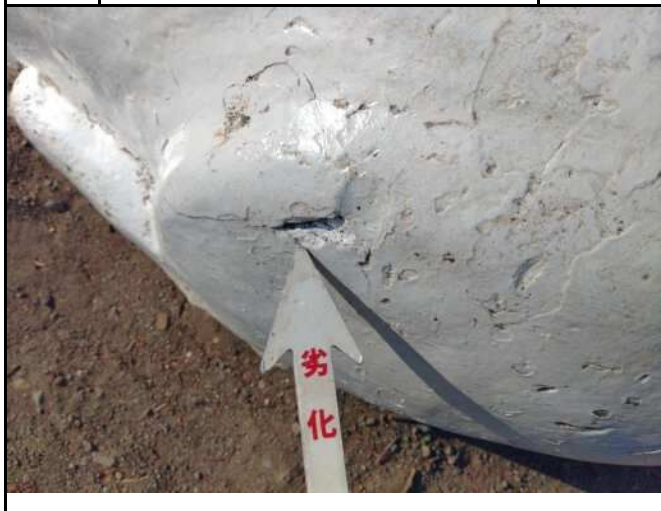
写真No.	本体部	劣化	判定
6	破損あり		B

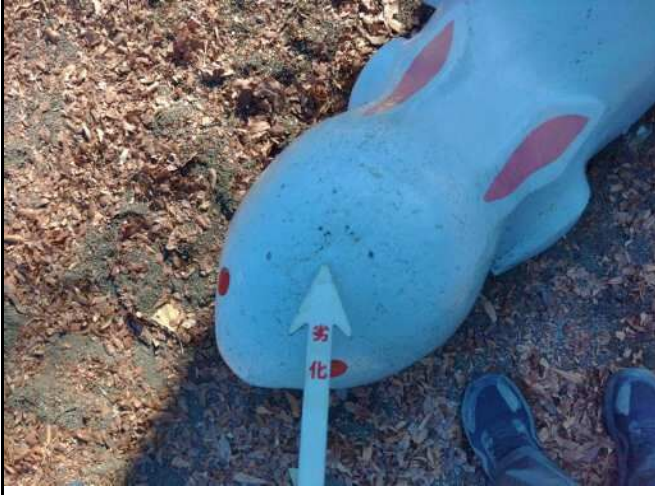
写真No.	本体部	劣化	判定
4	摩耗あり		B

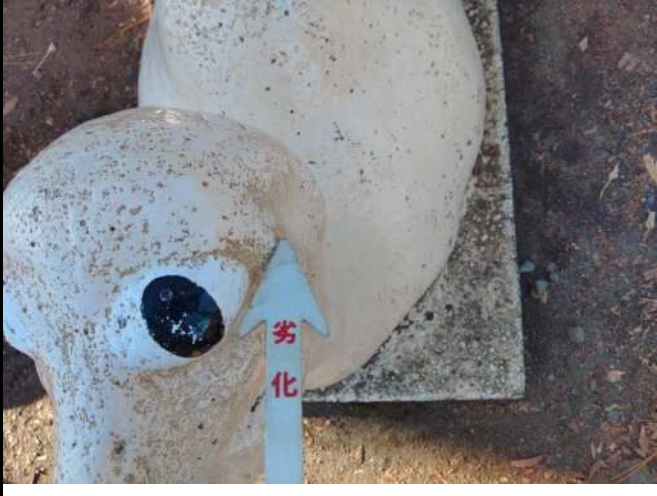
写真No.	本体部	劣化	判定
5	摩耗あり		B

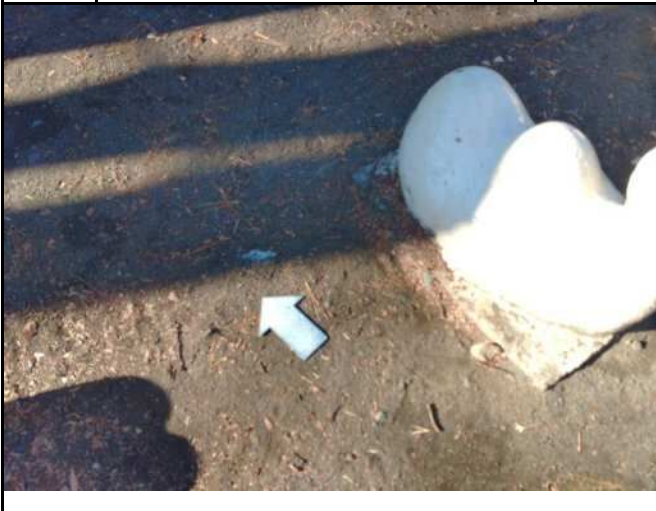
写真No.	くぼみ・段差・石ころなどの障害物がないこと	安全領域	判定
3	ガラあり		否1

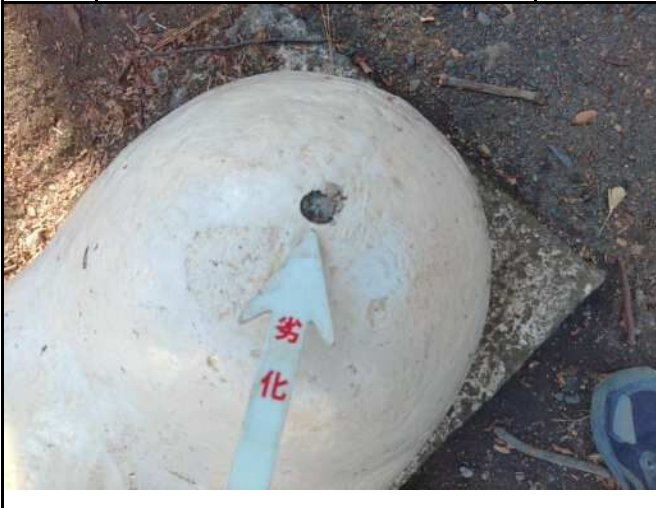
写真No.	本体部	劣化	判定
5	破損あり		B

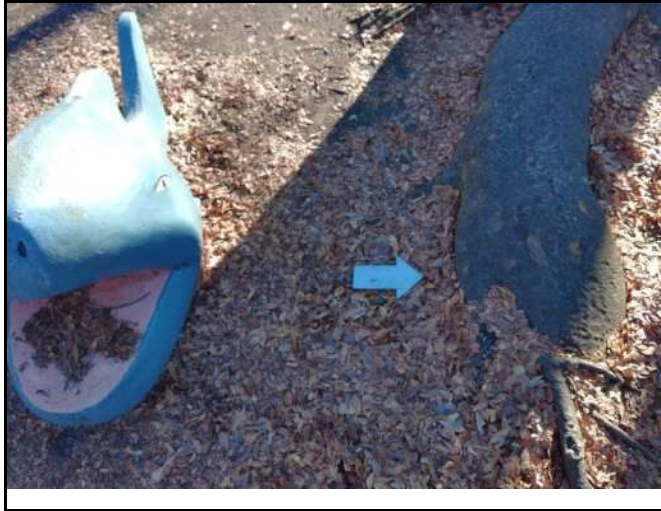
写真No.	安全領域	判定
3	くぼみ・段差・石ころなどの障害物がないこと 木の根あり	否1

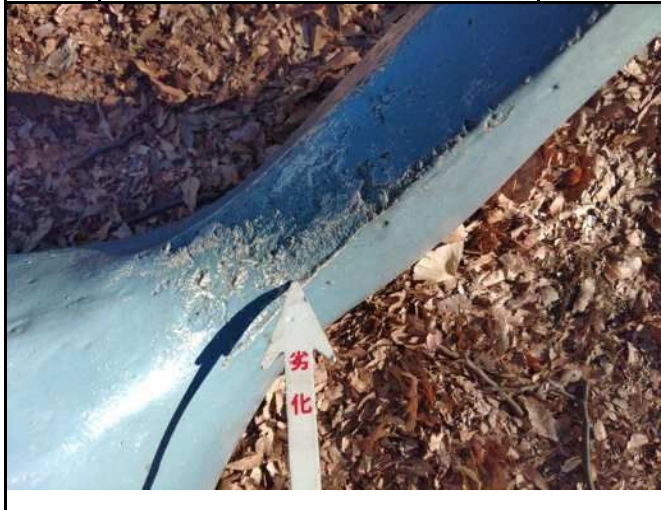
写真No.	本体部	劣化	判定
5	摩耗あり		B

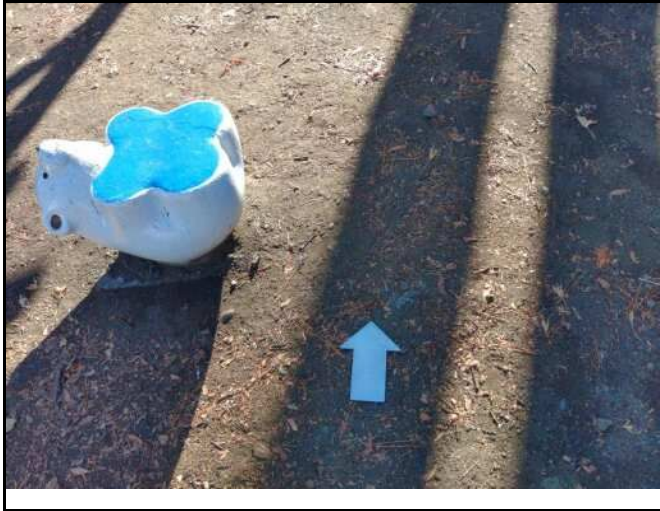
写真No.	くぼみ・段差・石ころなどの障害物がないこと	安全領域	判定
3	ガラあり		否1

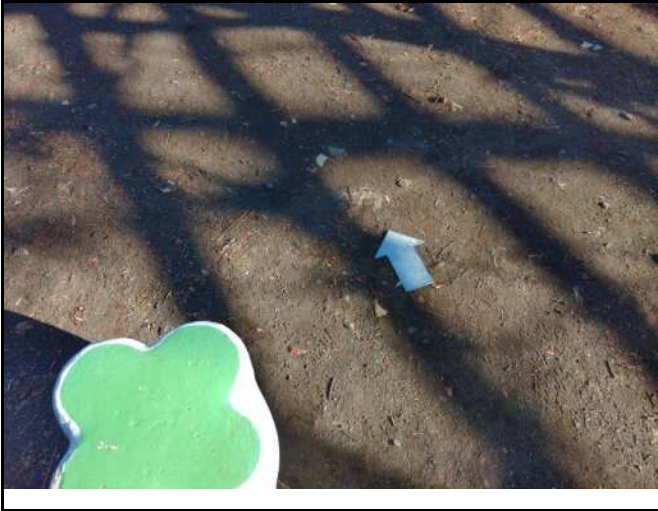
写真No.	くぼみ・段差・石ころなどの障害物がないこと	安全領域	判定
3	ガラあり		否1

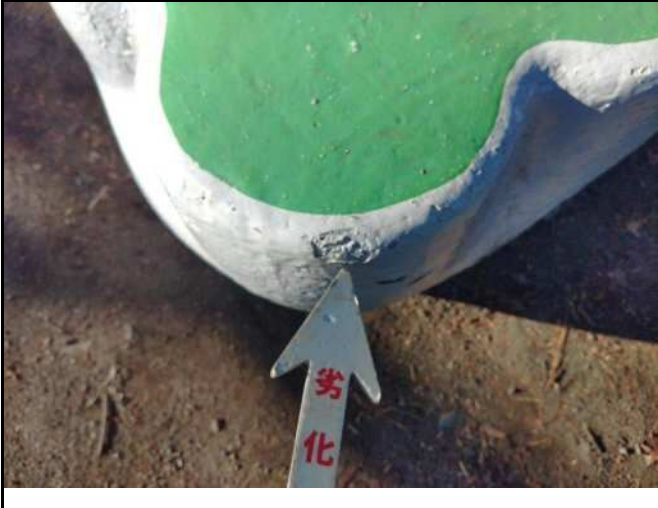
写真No.	本体部	劣化	判定
5	破損あり		B

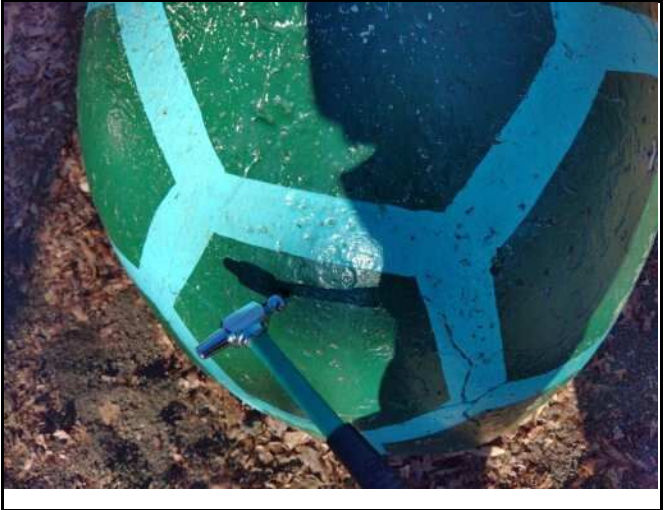
写真No.	本体部	劣化	判定
3	摩耗あり		B

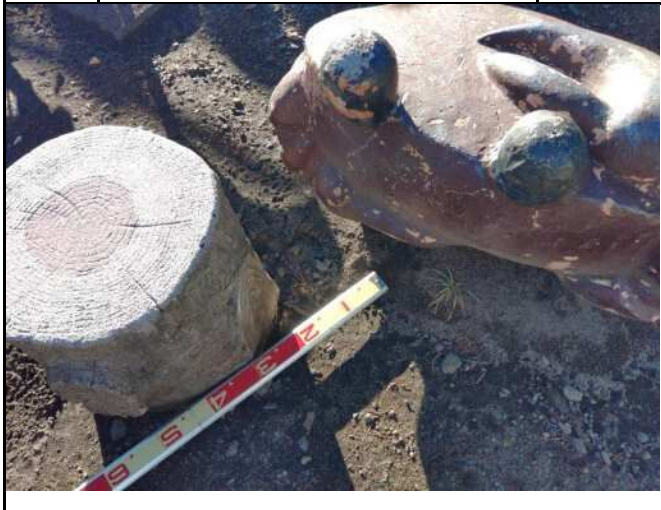
写真No.	安全領域	判定
2	スツール近接	否1

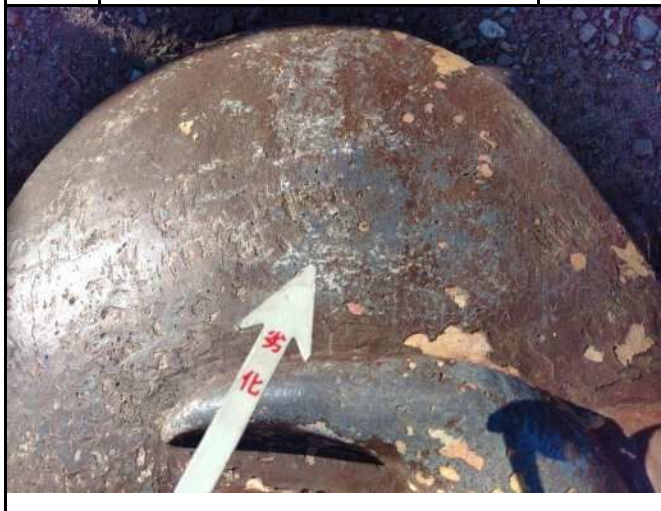
写真No.	本体部	劣化	判定
5	摩耗あり		B

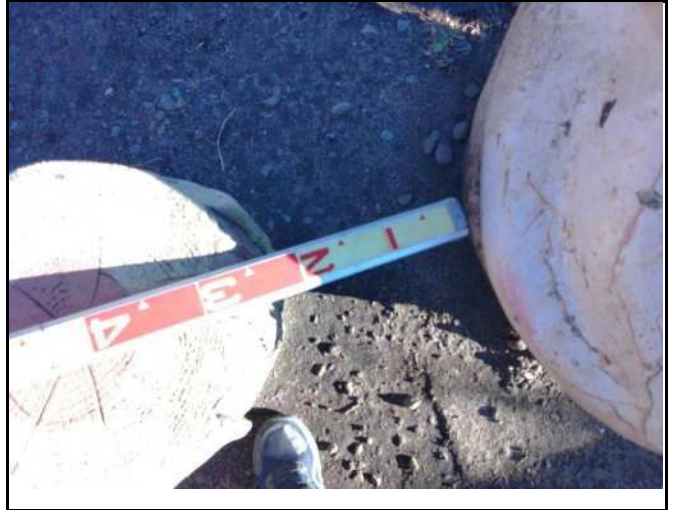
写真No.	安全領域	判定
2	スツール近接	否2

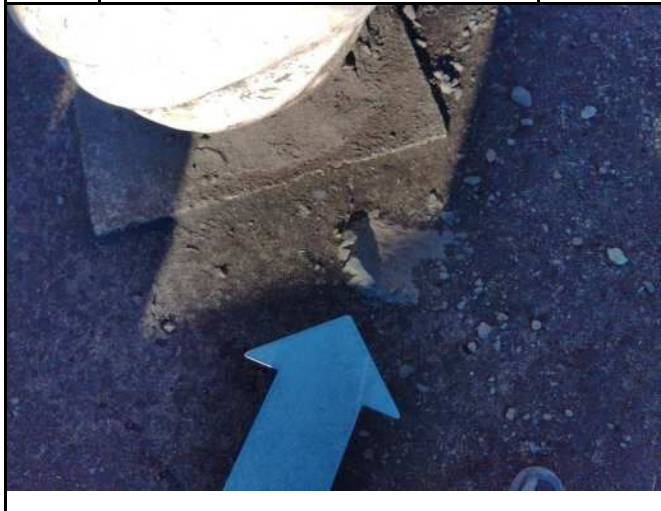
写真No.	くぼみ・段差・石ころなどの障害物がないこと	安全領域	判定
3	石あり		否1

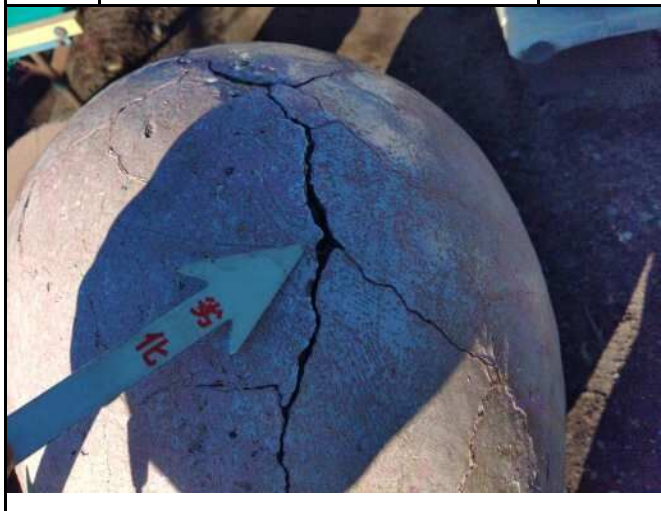
写真No.	本体部	劣化	判定
5	亀裂あり		C

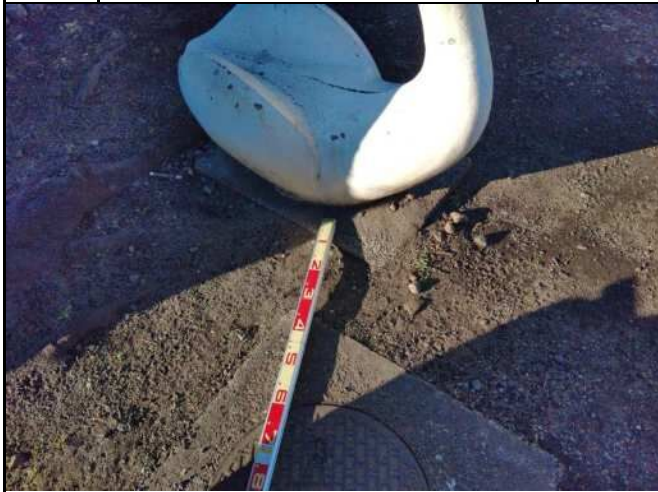
写真No.	安全領域	判定
2	マンホール近接	否2

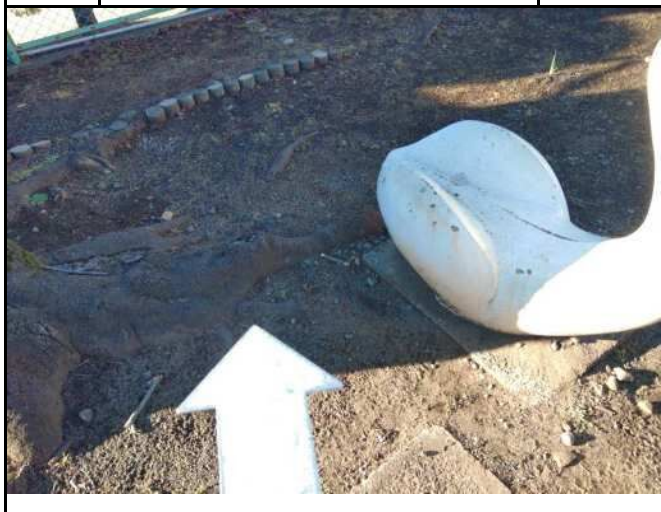
写真No.	安全領域	判定
3	くぼみ・段差・石ころなどの障害物がないこと 木の根あり	否1

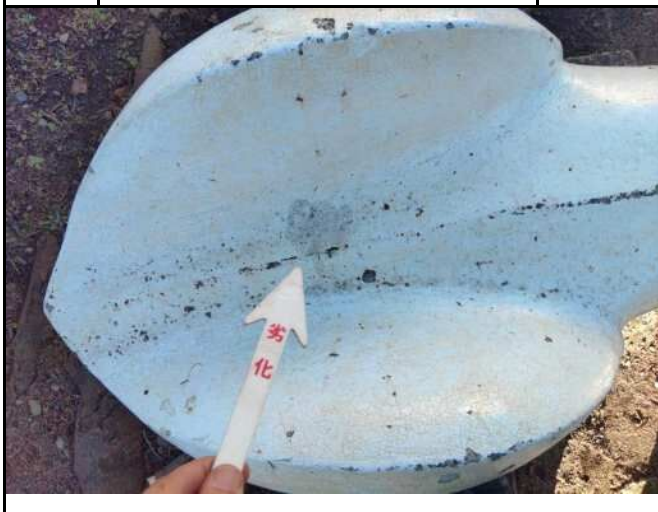
写真No.	本体部	劣化	判定
4	摩耗あり		B

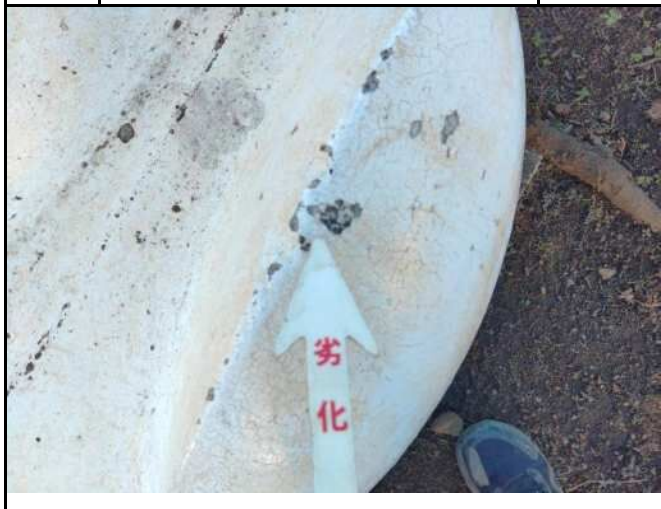
写真No.	本体部	劣化	判定
5	破損あり		B

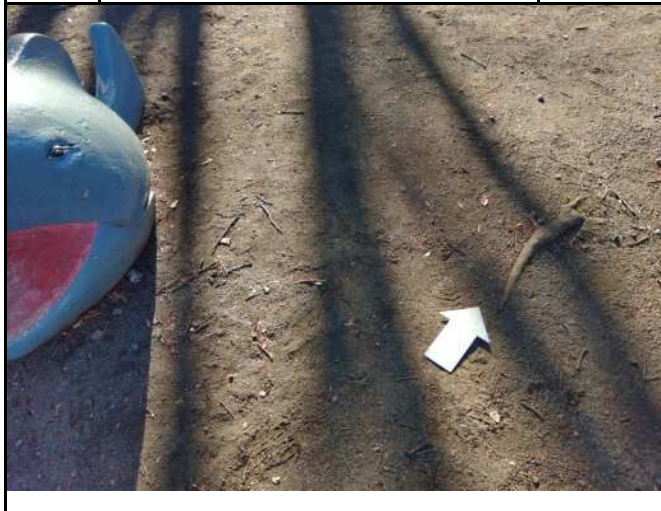
写真No.	くぼみ・段差・石ころなどの障害物がないこと	安全領域	判定
3	木の根あり		否1

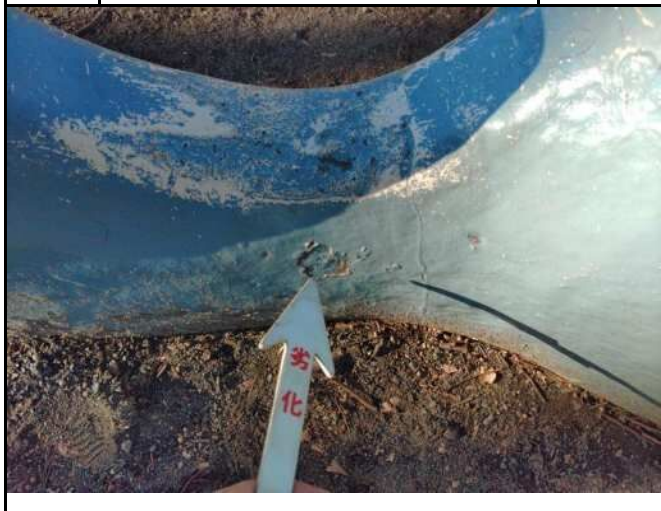
写真No.	本体部	劣化	判定
5	破損あり		B

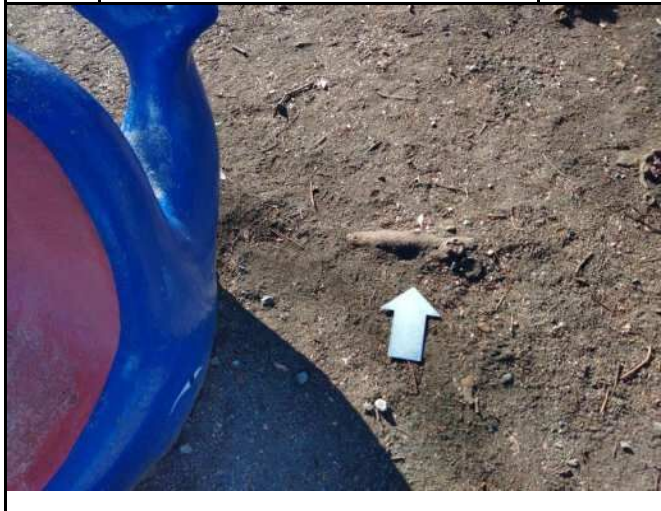
写真No.	くぼみ・段差・石ころなどの障害物がないこと	安全領域	判定
3	木の根あり		否1

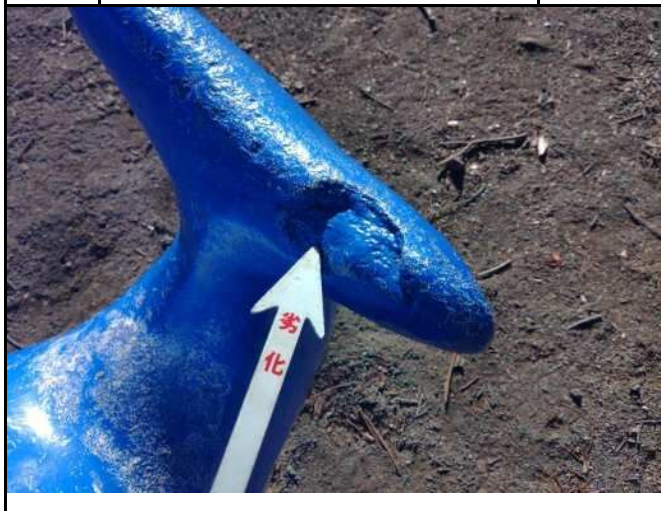
写真No.	本体部	劣化	判定
5	破損あり		B

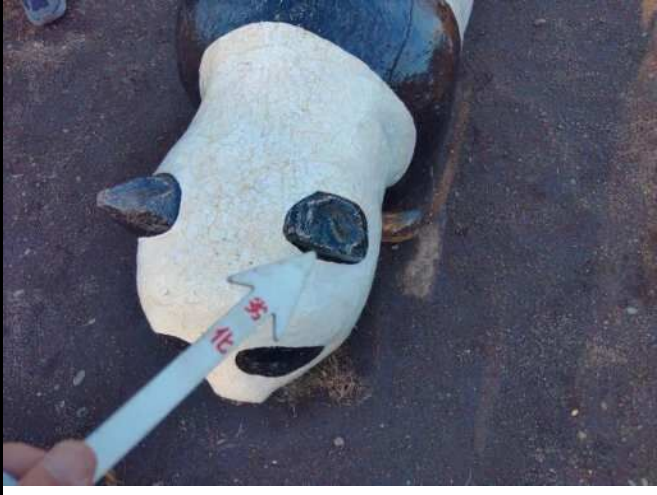
写真No.	本体部	劣化	判定
3	破損あり		C

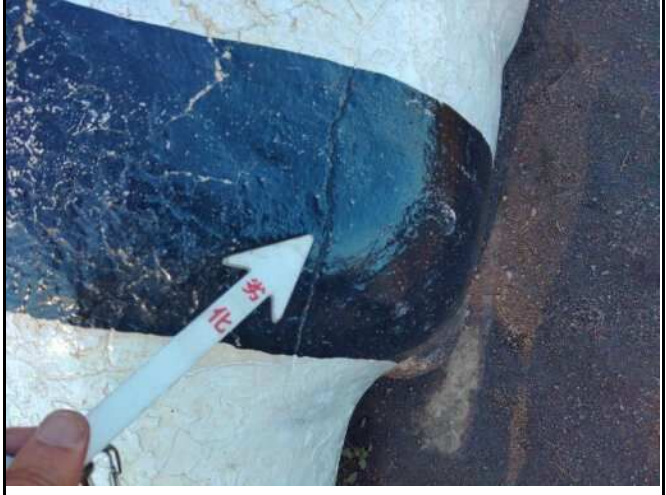
写真No.	本体部	劣化	判定
4	亀裂あり		B

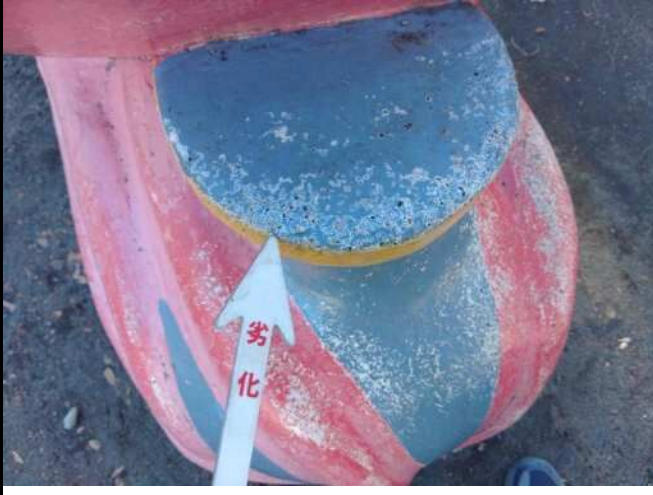
写真No.	本体部	劣化	判定
3	摩耗あり		B

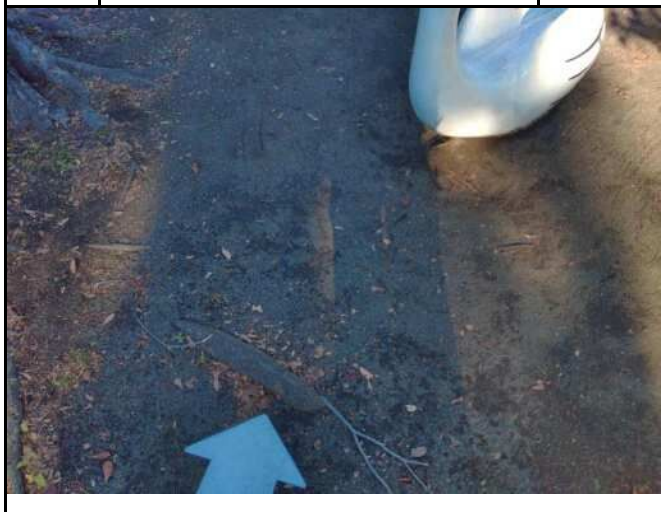
写真No.	安全領域	判定
3	くぼみ・段差・石ころなどの障害物がないこと 木の根あり	否1

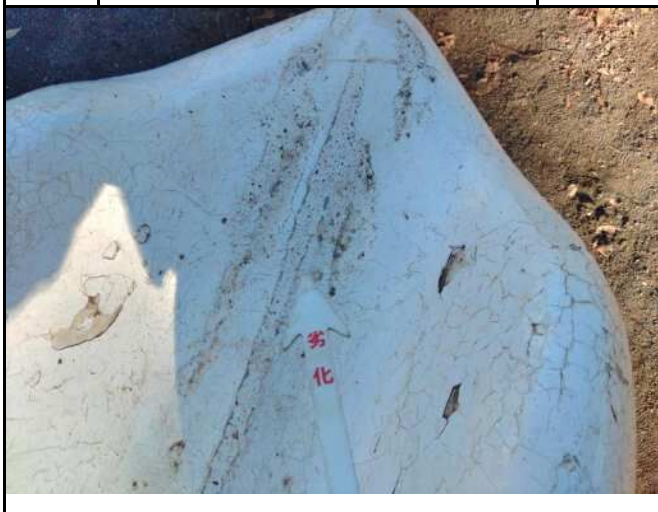
写真No.	本体部	劣化	判定
4	摩耗あり		B

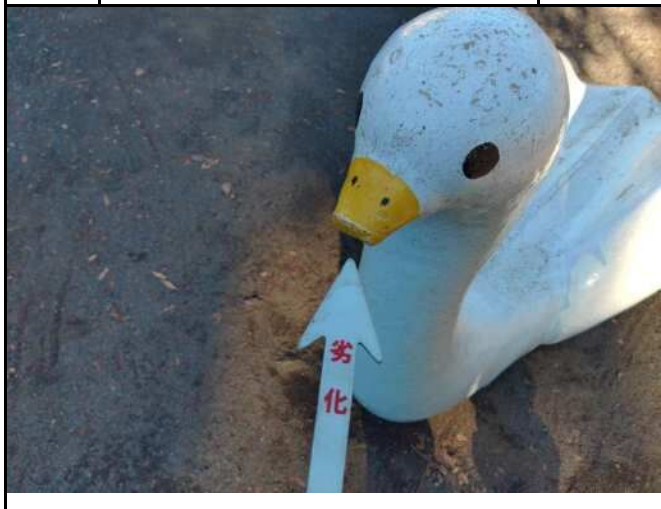
写真No.	本体部	劣化	判定
5	破損あり		B

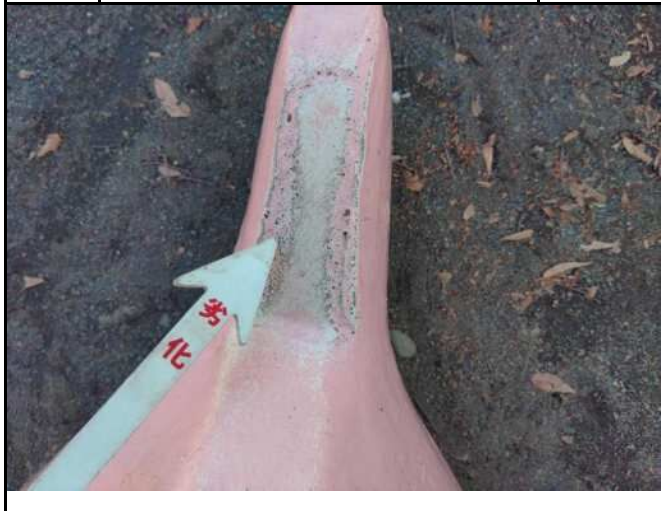
写真No.	本体部	劣化	判定
4	摩耗あり		B

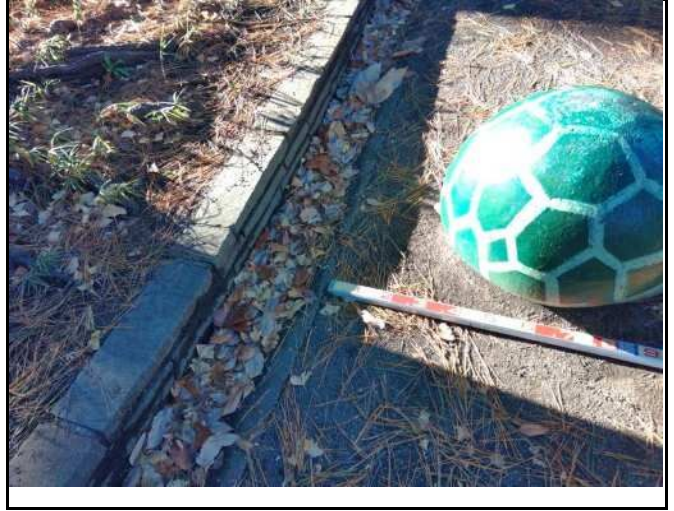
写真No.	安全領域	判定
2	側溝近接	否1

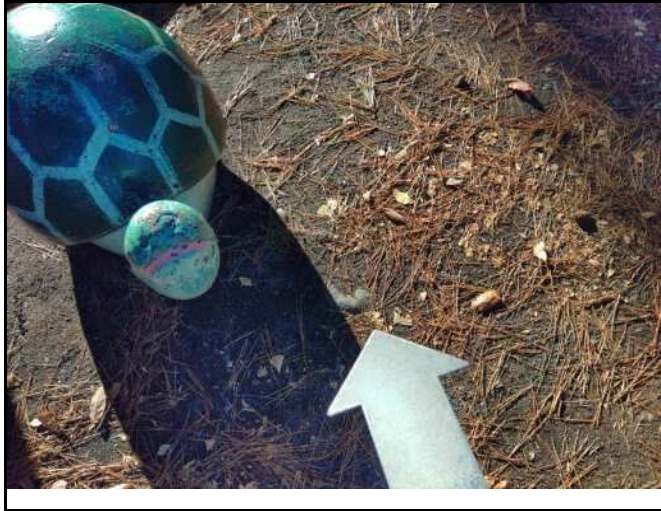
写真No.	安全領域	判定
3	くぼみ・段差・石ころなどの障害物がないこと 石あり	否1

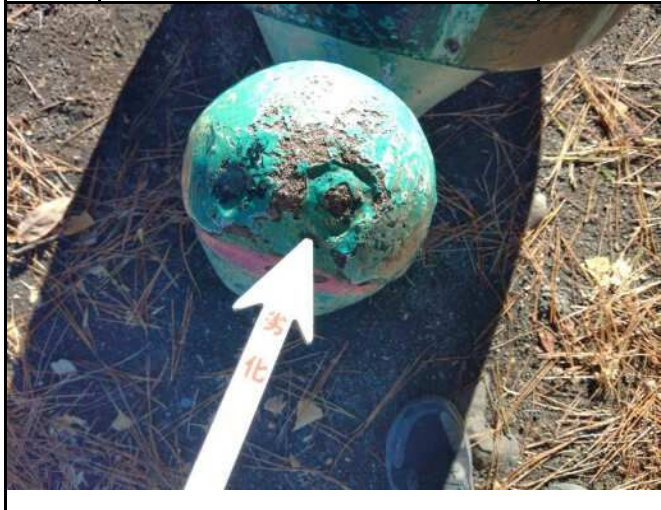
写真No.	本体部	劣化	判定
5	破損あり		B

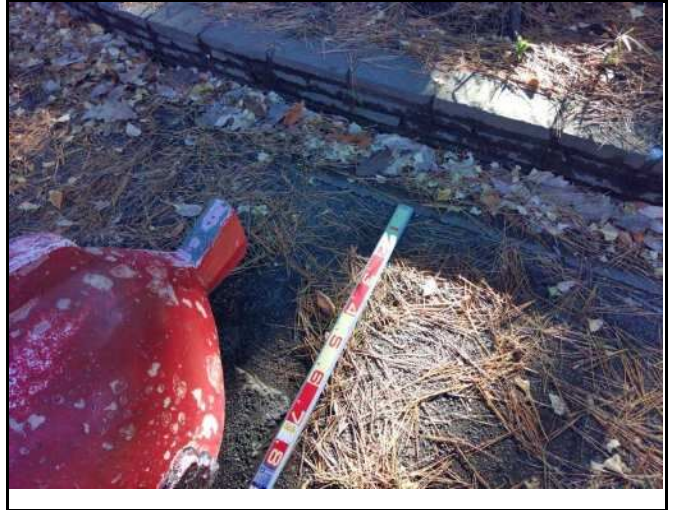
写真No.	安全領域	判定
2	側溝近接	否2

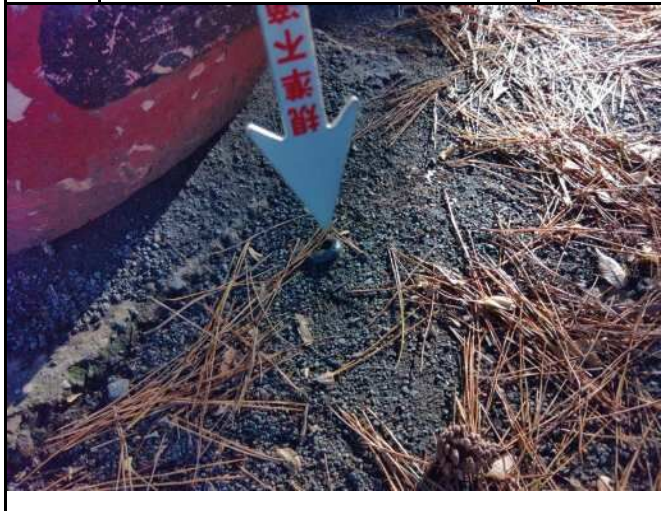
写真No.	直接衝突の危険がある、ボルト・ナット類の突出対策	規準一般	判定
3	杭の突起に衝突の恐れあり		否2

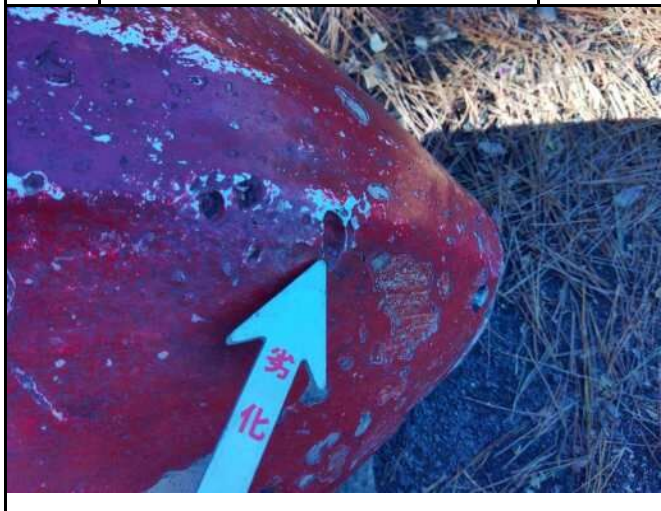
写真No.	本体部	劣化	判定
5	破損あり		B
